Výsledky výskumu kostola v Rakovníci (Poznámky k středověkým dědinským kostolom s kvadratickým chórom v Gemeri)

Výsledky výskumu kostola v Rakovnici

(Poznámky k stredovekým dedinským kostolom s kvadratickým chórom v Gemeri)

ŠTEFAN ORIŠKO

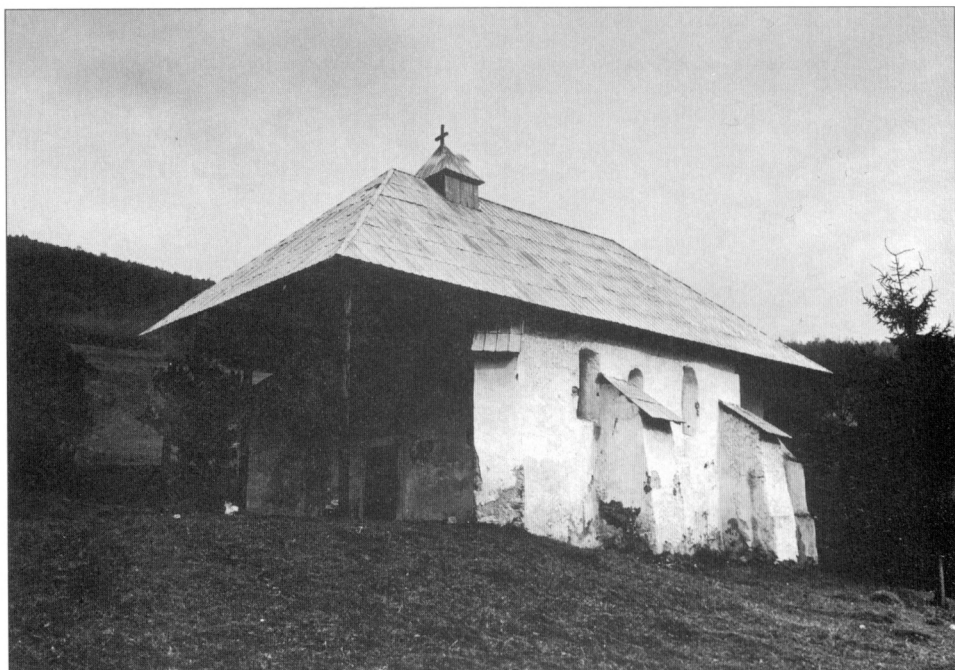
Obr. 1. Rakovnica, dedinský kostol, pohľad z juhozápadu.

Priestor lode (vnútorné rozmery 655×510 cm) presvetľuje trojica vysoko posadených jednoduchých okien s polkruhovým tvarom záklenku v južnom múre. Štíhle okná so šikmým obojstranne roztvoreným ostiením a klesajúcim prahom majú úzke štrbinové výrezy. V zachovanom stave a výraze sú okná nejednotné: sú rozlične spádované, ich rozmery sa rôznia, v podstate si však uchovávajú príbuzný rozmer štrbinového výrezu. Celé okná – ostenia i výrezy sú vymurované z lomového kamenného muriva, bez možnosti vymedzenia presnejšieho pevného tvaru, preto tiež ich dnešná rozličná podoba. V zásade všetky boli neskoršie upravované, najmä formy ich záklenku. Negatívnu úlohu tu zrejme mala postupná deštrukcia stavby počas jej „neužívania“, pri ktorej svojim situovaním (pod korunou muriva) trpeli okenné záklenky. I napriek neskorším úpravám dodnes je čiastočne evidentná technika vymurovania záklenkov z úzkych lomových kameňov, ktoré sú použité vo funkcii klenáčikov.

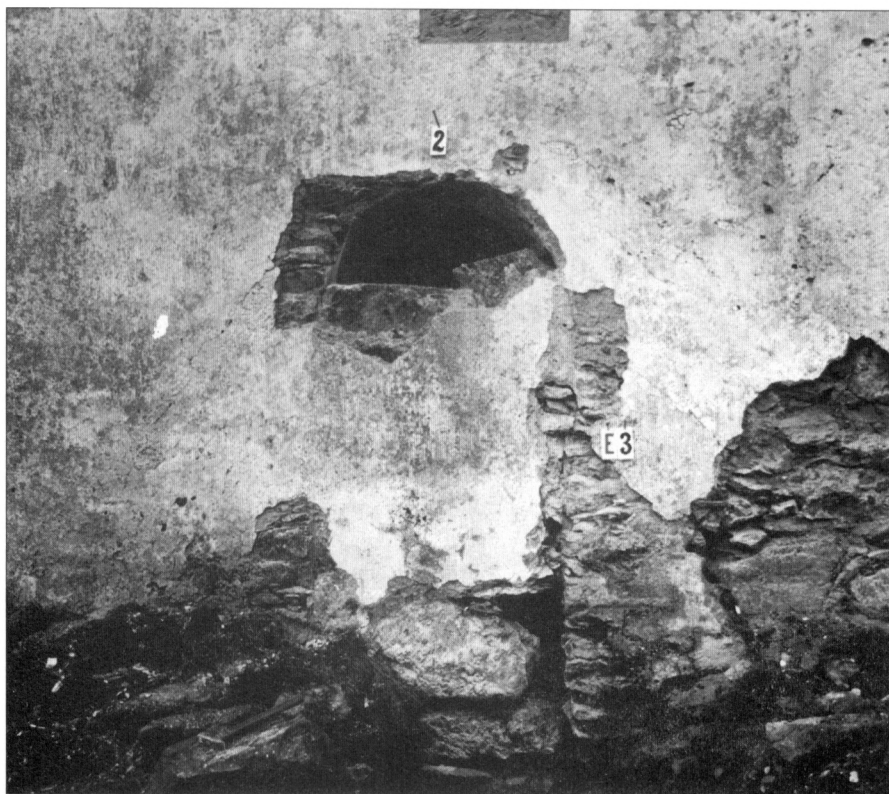
Obr. 3. Pôvodný severný portál.

Pôvodný vstup bol odkrytý v severnom múre lode. Ide o jednoduchý výrez do hrúbky múru (bez profilácie) s polkruhovým tvarom záklenku, ktorý je vytvorený neprávnym klenutím. Jeho vonkajšie ostenie nebolo odlišené od charakteru ostatného muriva, podobne ako to bolo aj pri okenných otvoroch.

Polkruhový pôvodný vstup mal šírku 85 cm, vysoký bol 205 cm. Dnes pri tejto časti objektu je úroveň okolitého terénu vyvýšená návažkou cca o 80 cm. Kamenný prah portálu sa zistil v hĺbke – 60 cm pod súčasnou niveletou terénu. Vnútorňa špaleta vstupu bola pravouhlá (šírka 126 cm, výška 246 cm), s rovným nadpražím, vytvoreným zo šikmo kladeného lomového kameňa. Vo výreze portálu (vo vnútornej hrane špalety) bol zistený zamurovaný drevený pravohlý rám s polkruhovou archivoltou, začapovaný so vzperou. Je nesporné, že zvyšok dreveného rámu (hoci je mladší ako sám severný vstup) zachováva základnú formu riešenia pôvodnej drevenej brány s archivoltou polkruhového nad-

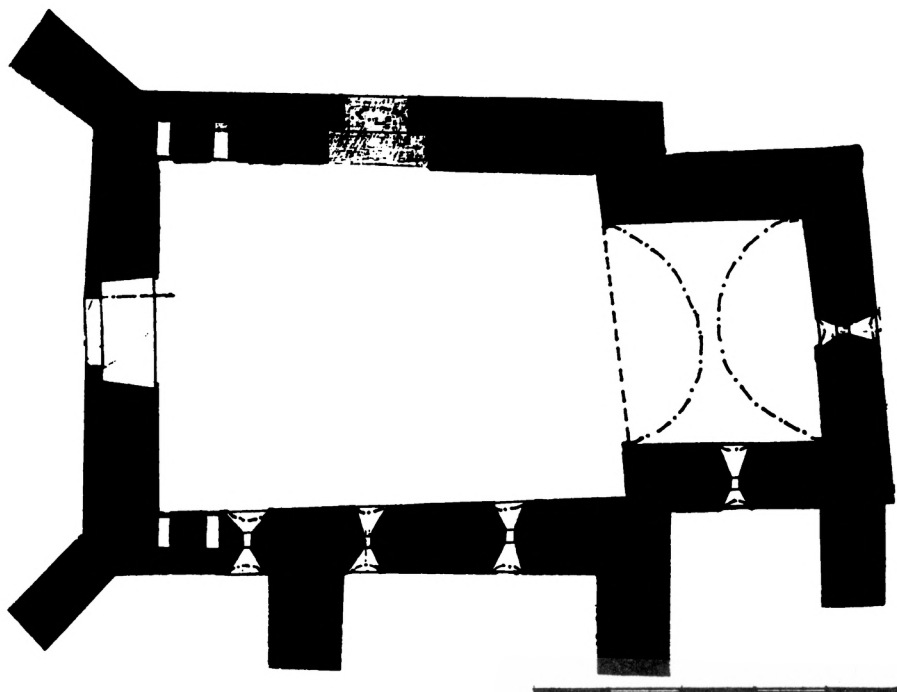
Obr. 4. Pôdorys kostola.

Kostol sv. Márie Magdalény v Rakovnici predstavuje v počiatočnej fáze vývinu orientovaného jednodolie so štvorcovým rovno zakončeným presbytériom. Štvorcový chór malých rozmerov (vnútorné rozmery 280×310 cm) je zaklenutý primárne osadenou valenou klebou, vymurovanou z lomového kameňa s mierne stlačeným čelným oblúkom. K chóru sa aditívne priraduje takmer nečlenená hmota obdĺžnikovej lode. Spojenie medzi oboma kubusmi základných priestorových útvarov – triumfálny oblúk – nie je vyjadrený.

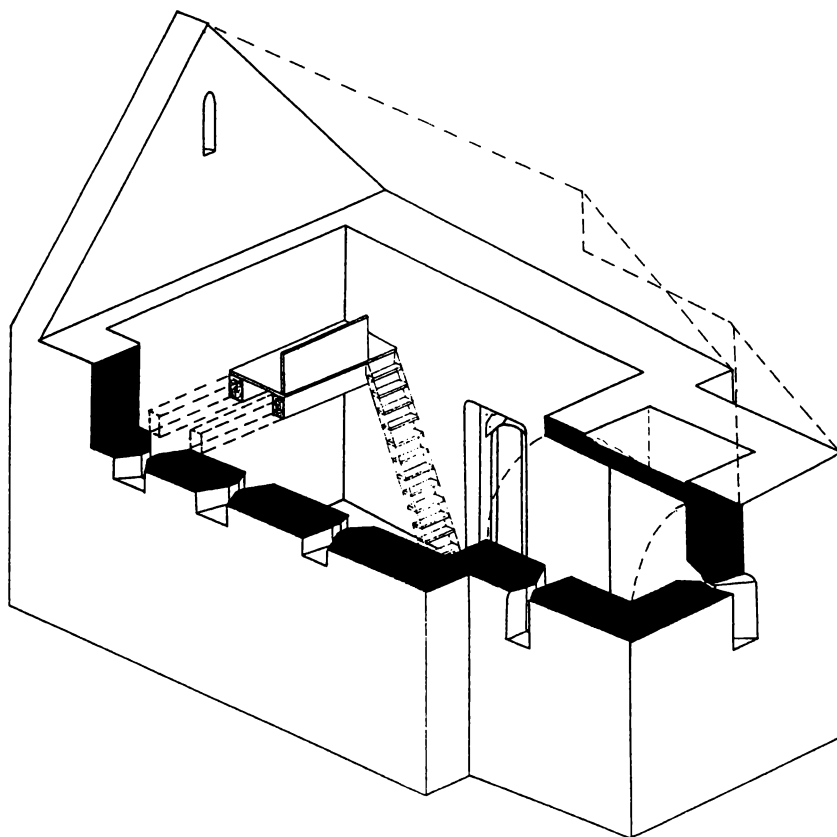
Obr. 8. Rekonštrukcia kostola so západnou tribúnou.

Z hľadiska poznania funkcie kostola a s ňou súvisiacou podobou interiéru, významným zistením boli odkryté kapsy po trámoch západnej tribúny, ktorej vznik evidentne súvisí so založením architektúry. V západnej časti severného a južného múru lode boli nájdené po dve kapsy zrušenej drevenej tribúny (kapsy sú vo výške 250 cm od súčasnej podlahy, vzdialenosť od seba cca 80 cm, veľkosť otvorov: šírka cca 20–25 cm, výška 40 cm, hĺbka otvorov cca 50 cm). V ich okolí neboli zistené v murive žiadne deštrukcie, trámy tribúny boli teda do kamenného muriva osadené už pri stavbe kostola. Tribúna mala jednoduchú konštrukciu s dreveným doskovým parapetom, prístupná bola z lode dreveným schodiskom. Používala sa v prvotnej forme až do bližšie časovo nelokalizovaného požiaru. Svedčí o tom zvyšok zhoreného trámu v kapsy južného múru. Ak pripustíme, že zachovaná koruna murív sa oproti pôvodnej iba máločo zmenila, tak nad emporou bol iba nevysoký priestor (približne 170 cm). V tejto nivelete sa viaže aj nasadenie kamenného múru štítu na západnej fasáde, kde je i dnes uložený väzný trám krovu, ktorý tvoril tiež základný trám záklopového stropu.

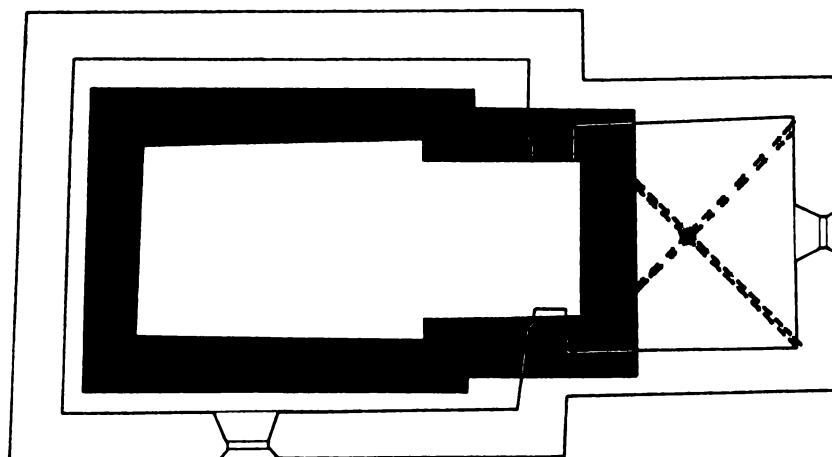
Obr. 9. Kraskovo, pôdorys kostola, 1. a 2. fáza, podľa Tognera, 1989.

Ak by sme ponechali predbežne bokom viaceré radikálnejšie prestavané kostoly, (ako napríklad Ochtinú, kde v 14. storočí nahradili kvadratický chór polygonálnym uzáverom, ktorý ale mal už pôvodne západnú tribúnu ako Rakovnica), spomedzi nich predsa zvláštnu zmienku si zaslúži kostol v Kraskove. Podnes stojace jednolodie v Kraskove (s rebovou klenbou v kvadráte chóru) je čiastkovou (pôdorysnou) replikou staršej, menšej stavby rovnakej pôdorysnej schémy, ktorú zistili pri archeologickom výskume (Kovács 1984, 34a; Togner 1986, 379 an.). Mladší kostol sa datuje do obdobia okolo polovice 14. storočia (pokrývajú ho nástenné maľby z rozpätia šesťdesiatych až osemdesiatych rokov 14. storočia), starší hypoteticky, bez sprievodného materiálu, sa považuje za stavbu zo sedemdesiatych rokov 13. storočia (Togner 1986, 380). Príčiny zániku pôvodného, resp. dôvod výstavby nového kostola zhodného typu neboli špecifikované, pozoruhodné je však využitie zhodnej schémy v odlišných štýlových súvislostiach, ktoré môžeme predpokladať pri odstupe takmer celého storočia (možno i väčšom), čo delí obe stavby. Tento vzťah by asi bolo sporné označiť za príklad rustikalizovania (v „novšom“ kostole pretrval síce typ pôdorysu, ale stavebné články boli aktualizované, i keď sú poznačené zvláštnou provinčnosťou: záverové okno kostola so stredným prútom má v záklenku kružbové pole, delené na sférické obrazce, známe z príkladov štýlovo čistých kružieb, ibaže v Kraskove sa uplatnili v zmenených proporciách. Vzťah staršieho a mladšieho pôdorysu je skôr dokladom tradicionalizovania určitej osvedčenej formy a poukazuje na procesy prítomné v dedinskej architektúre počas celého stredoveku.
