Stražnica vo věži Městského hradu v Kremnici

Archaeologia historica. 2000, vol. 25, iss. [1], pp. 137-146

Strážnica vo veži Mestského hradu v Kremnici

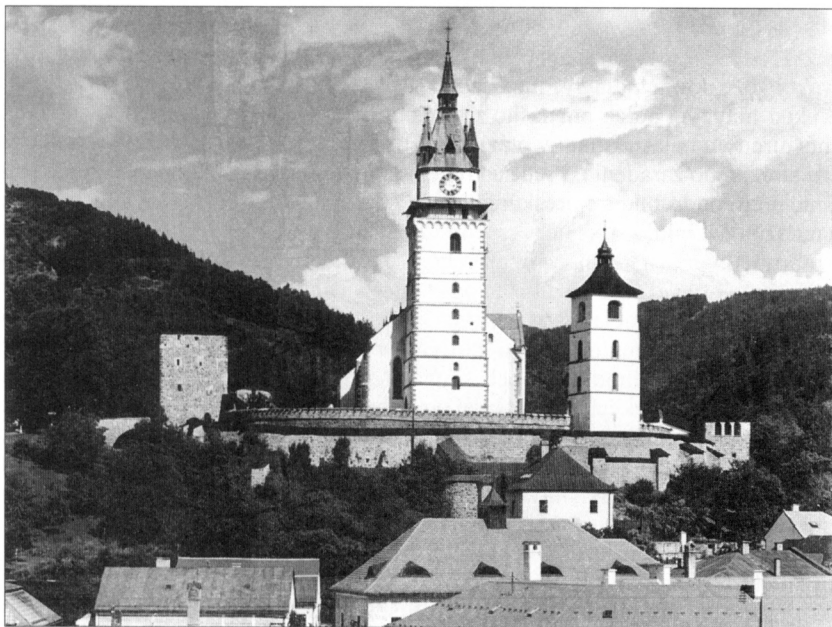
Obr. 1. Celkový pohľad na vežu Kostola sv. Kataríny v Kremnici.

Najvyššie položená obývatel'ná miestnosť kremnického Mestského hradu sa nachádza na siedmom poschodí veže Kostola sv. Kataríny (obr. 1–3). Poloha tejto miestnosti ju predurčila na funkciu strážnice a tú plnila najmenej od 16. do 20. storočia. Dnes je upravená ako súčasť prehliadkového okruhu hradu. Návštevník má možnosť vidieť miestnosť s približne štvorcovým pôdorysom (5×4,5 m) a valenou lunetovou klenbou (obr. 4 – č. 1, ďalej len čísla jednotlivých častí). Izba strážnice je osvetlená tromi oknami s južným, východným a západným výhľadom. V severnej stene je vnútorné okno (č. 2), vedúce do príľahlej malej miestnosti s rumpálom (č. 3), ktorý je dodnes funkčný, aj keď najmä jeho kovové časti sú nové. Oproti rumpálu smerom na sever je prelomené ďalšie, tentoraz opäť vonkajšie okno, tvarom a veľkosťou zhodné s oknami izby strážnice. Zároveň vedie z tejto miestnosti priechod na vretenovité schodisko (č. 4), ktoré prechádza všetkými poschodiami veže. Zo schodiska na tejto úrovni je aj vstup na krytý ochodzu (č. 5) obiehajúcu okolo celej strážnice. Do výšky šiesteho poschodia vrátane je veža hranolová, strážnica a posledné ôsme poschodie, kde je dnes hodinový stroj, sú oktogonálne. Izba strážnice je prístupná z ochodze vchodom v západnej stene (č. 6). Dnešná výbava interiéru, ktorá evokuje jeho historickú funkciu, zahŕňa aj niekoľko originálov z múzejných zbierok, pozornosť pútajú hlavne dva tympany a hlásna trúba. Zo staršieho zariadenia zostala na svojom mieste len kachľová pec v severozápadnom rohu miestnosti (č. 7), na ktorú po prvýkrát upozornila N. Šeňová (Šeňová 1997, 3).

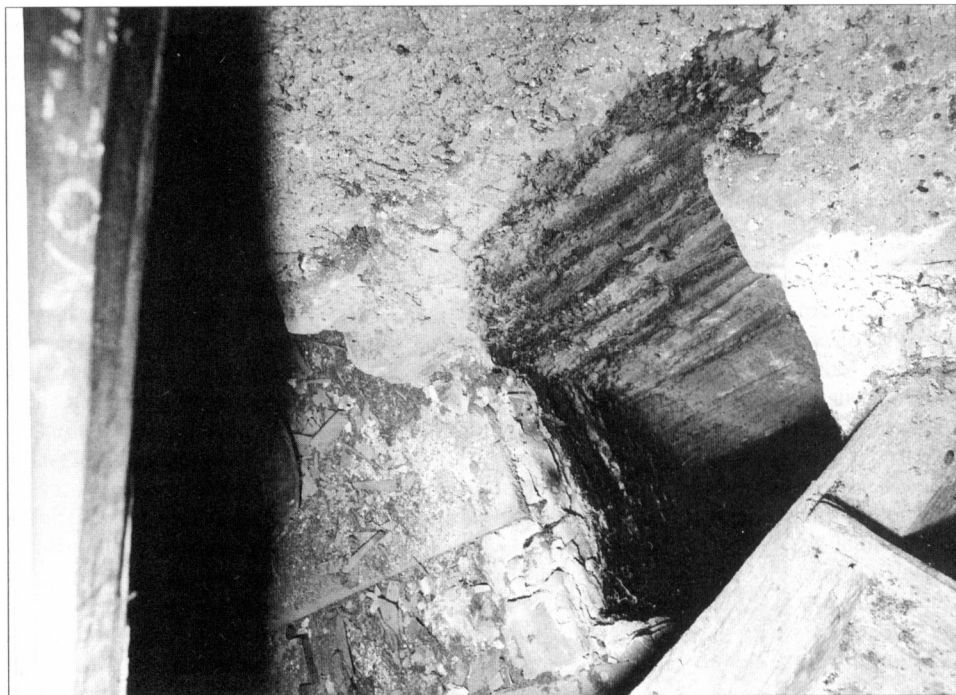
Obr. 8. Detail komína v podkrovi veže.

Parametre komína – vnútorná svetlosť pod úrovňou krovu dlážky 50×50 cm, v miestnosti s hodinovým strojom dokonca cca 50×80 cm – kladú ešte jednu, úplne novú otázku. Uvedené rozmery totiž zodpovedajú skôr krbovému komínu, pretože dochované stredoveké komíny, pri ktorých predpokladáme kachľové pece, majú svetlosť nanajvyšš 20×20 cm. Príkladom je hrad Točník v Čechách, ako nám potvrdil Z. Hazlbauer. Je známe, že kachľové pece nahradzovali v strednej Európe krby hlavne v priebehu 15. a 16. storočia. V tejto konkurencii krby prehrávali predovšetkým svojim potencionálnym rizikom požiaru, vyplývajúcim z používania otvoreného ohniska a svojou nízkou efektívnosťou. Tepelné straty krbov

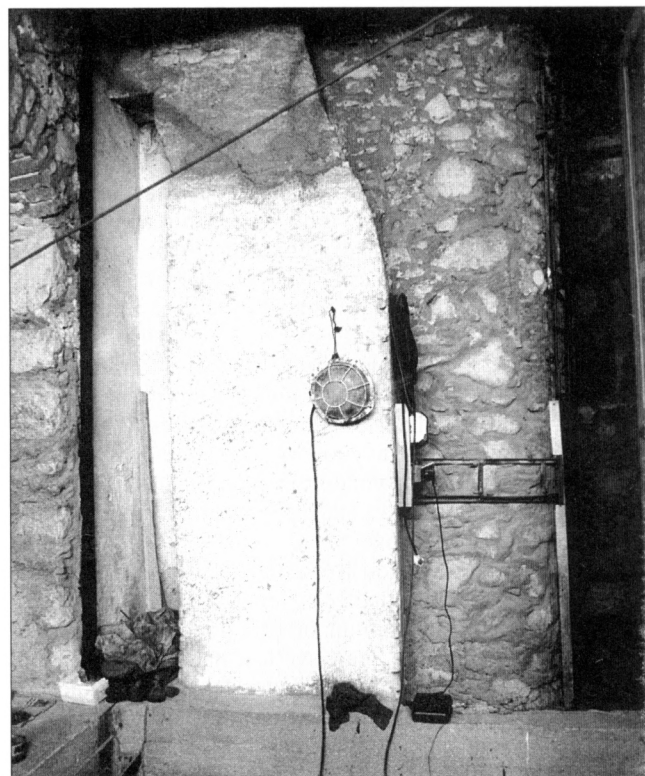
k plášťu vretenového schodiska (obr. 9). Smeruje evidentne k miestu terajšej pece o poschodie nižšie a v dlážke ôsmeho poschodia končí. Situácia komína nám naznačuje aj odpoveď na otázku spôsobu obsluhy pece. Obvyklá možnosť, totiž prikladanie z vedľajšieho priestoru, napr. chodby (Hazlbauer 1998, 27) tu neprichádza do úvahy, pretože za stenou, ku ktorej pec prilieha, nie je na takúto manipuláciu miesto. Navyše, ako sme spomínali, komín končí v strope nad pecou. Táto bola teda v našom prípade obsluhovaná z miestnosti, ktorú vykurovala. Ďalej sa domnievame, že murovaný podstavec pece (č. 7) je od okamžiku výstavby tohto priestoru stále na jednom a tom istom mieste. Svedčí o tom objavený komín smerujúci na os pece, ako aj fakt, že komín s pecou sú v rámci pôdorysu na jedinom možnom mieste, ktoré pre umiestnenie vykurovacieho telesa prichádza do úvahy. Navyše je podstavec pece priestorovo rešpektovaný z jednej strany miernejším kónusom výklenku západného okna, z druhej strany ukončením priečky s vnútorným oknom. Obidva prípady svedčia o tom, že v pôvodnom interieri bolo potrebné rešpektovať v týchto miestach nejaký objekt, ktorý mal rozmery dnešného podstavca kachľovej pece.

Obr. 9. Priebeh komína v miestnosti s hodinovým strojom na ôsmom poschodí.
