**Raně středověké kostely sv. Václava a sv. Klimenta ve Staré Boleslavi :
příspěvek k poznání raně středověké stavební techniky**

Archaeologia historica. 2001, vol. 26, iss. [1], pp. 259-278

Příspěvek k poznání raně středověké stavební techniky

I. BOHÁČOVÁ – J. ŠPAČEK

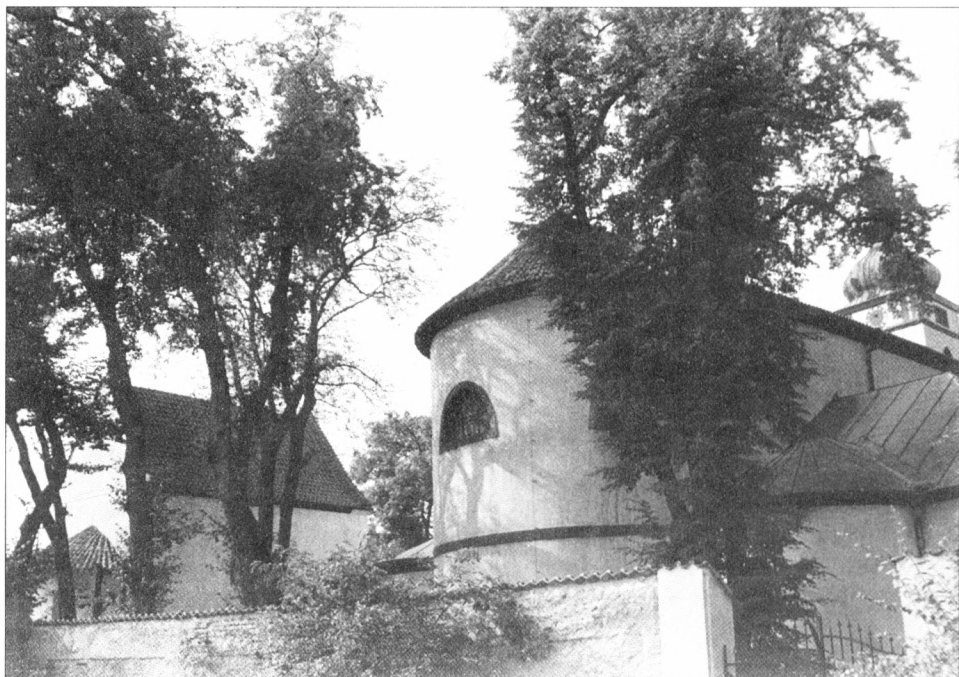
Obr. 1. Stará Boleslav. Areál s bazilikou sv. Václava a kostelem sv. Klimenta v pohledu od severovýchodu. Foto I. Boháčová.

Výzkumem byla odkryta část základového i nadzemního zdiva severovýchodní části baziliky – tzv. Vrábské kaple a severovýchodní vnější nároží při apsidě kostela sv. Klimenta (obr. 2). Současně proběhl menší revizní výzkum v interiéru tohoto kostela (obr. 3), během kterého bylo na dvou místech zdokumentováno jeho základové zdivo a jednotlivé fáze úprav jeho podlah (Špaček 1997).

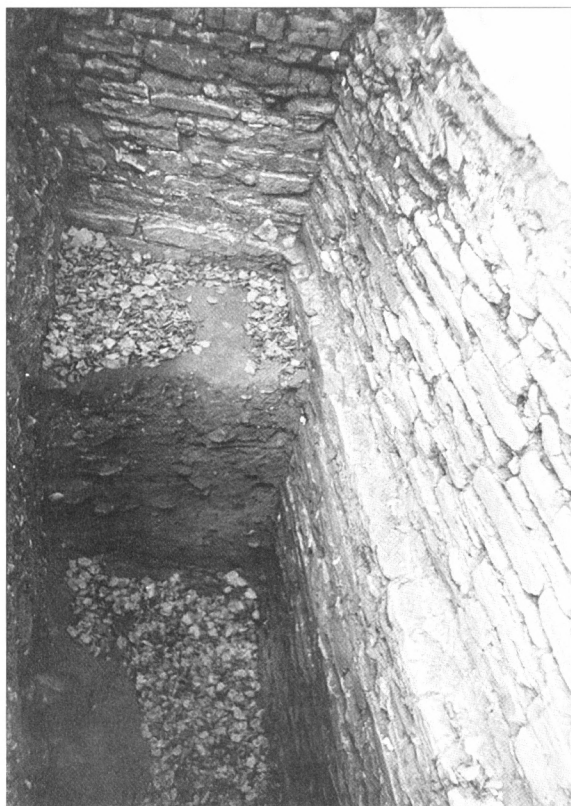
Obr. 6. Bazilika sv. Václava. Sonda 1/1997. Východní stěna Vrábské kaple s přízděným zdivem 10903–10907 v pohledu od jihovýchodu. Foto I. Boháčová.

10903: 1. opuka, 2. řádky, 3. hnědý jíl (10159), 4. 0,3 m, 5. zdivo s pravidelným lícem skládané na jíl. Komentář: Ohradní zed'? Nasedá na základový ústupek 10902. Pozitiv v malém úseku, ostatní negativ, kameny bez opravování, nelze určit zda jde jen o základovou část nebo součást 10907. Není vyloučena souvislost s 10347 v sondě 2B.

10907: 1. opuka, pískovec, 2. řádky, 3. nesořodé pojivo, malta a hlína, 4. 0,4 m, 5. hrubě otesané, pravouhlé, místy stopy nástrojů (šikmé rýhy po zubech), pojivo – hlína, ojediněle jíl, ve 2 horních řádcích malta, malta ve spárách uhlazovaná a přetahovaná přes líc. Komentář: viz 10903.

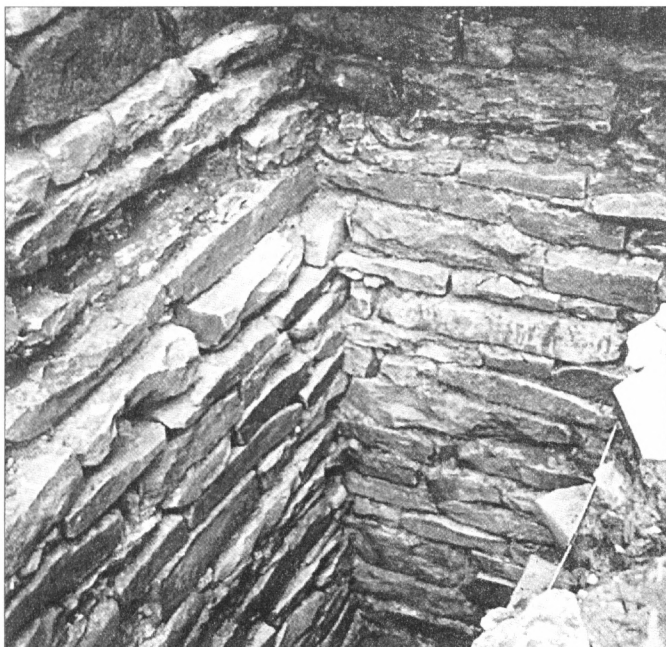
Obr. 8. Bazilika sv. Václava. Sonda 4/1998. Provázání západního čela Vrábské kaple se severní obvodovou zdí baziliky v pohledu od severozápadu. Detail. Foto I. Boháčová.

Sondou 4/1998 bylo obnaženo západní průčelí Vrábské kaple (11902=11905=10902) a s ním provázaný přilehlý úsek severní obvodové zdi severní lodi v části základové a nadzemní do úrovně současného terénu (obr. 7A, 8–10). V západním čele kaple byla zjištěna zadržka dodatečně proraženého otvoru (11900), obsahující ve své výplni zlomky architek-

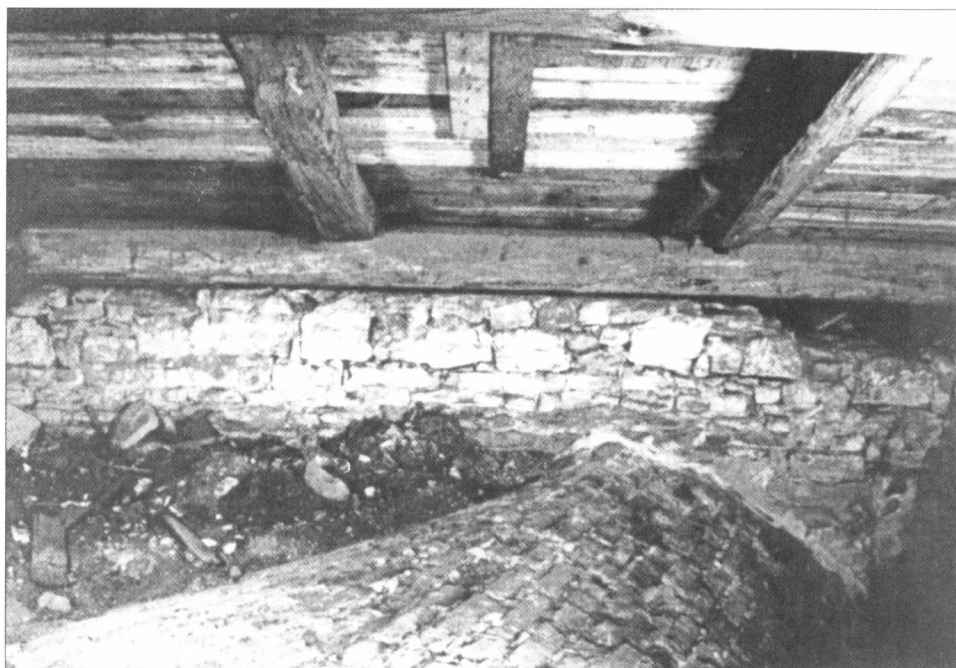
Obr. 17. Bazilika sv. Václava. Vrábská kaple/2000. Jižní líc severní obvodové zdi, prostor řezu 6. Foto Jiří Špaček.

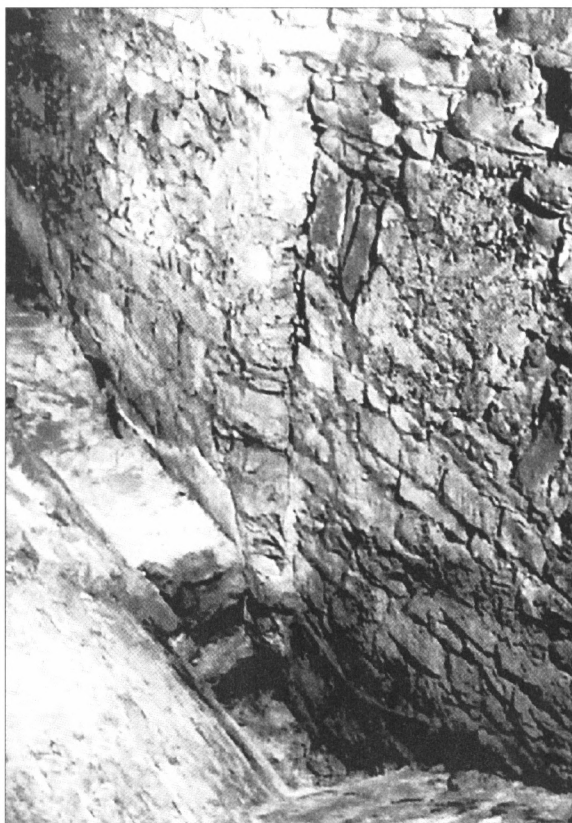
Obr. 18. Bazilika sv. Václava. Vrábská kaple/2000. Spára s vynášecím půbloukem v severním lici severní zdi hlavní lodi. Západní část řezu 4, zdivo 10912a a 10913. Foto Jiří Špaček.

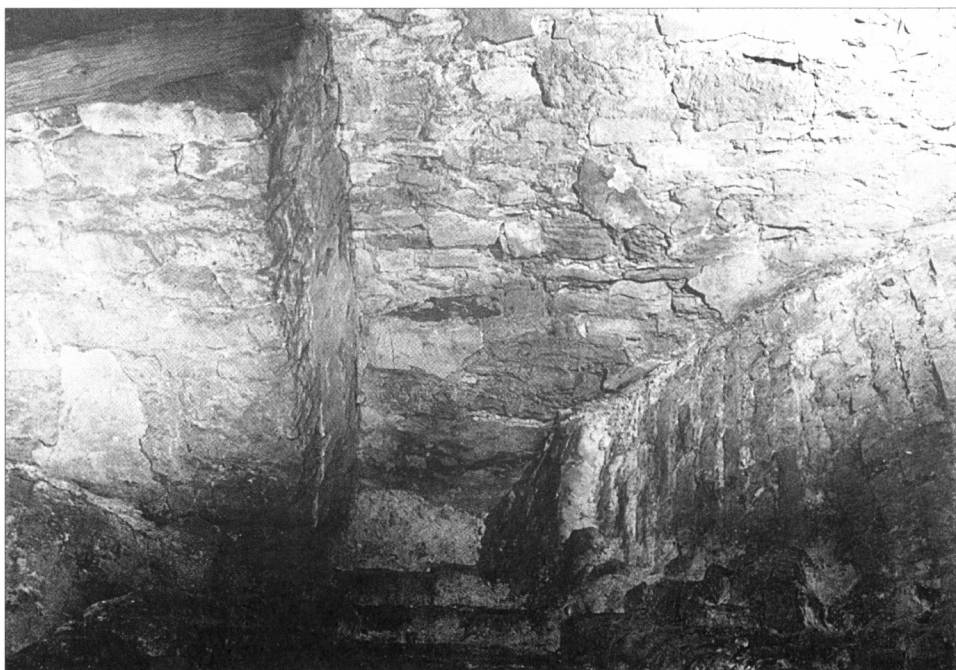
Obr. 20. Bazilika sv. Václava. Vrábská kaple/ 2000. Detail spáry mezi zdívky apsidy (10911) a hlavní lodi (10912a). Foto Jiří Spaček.

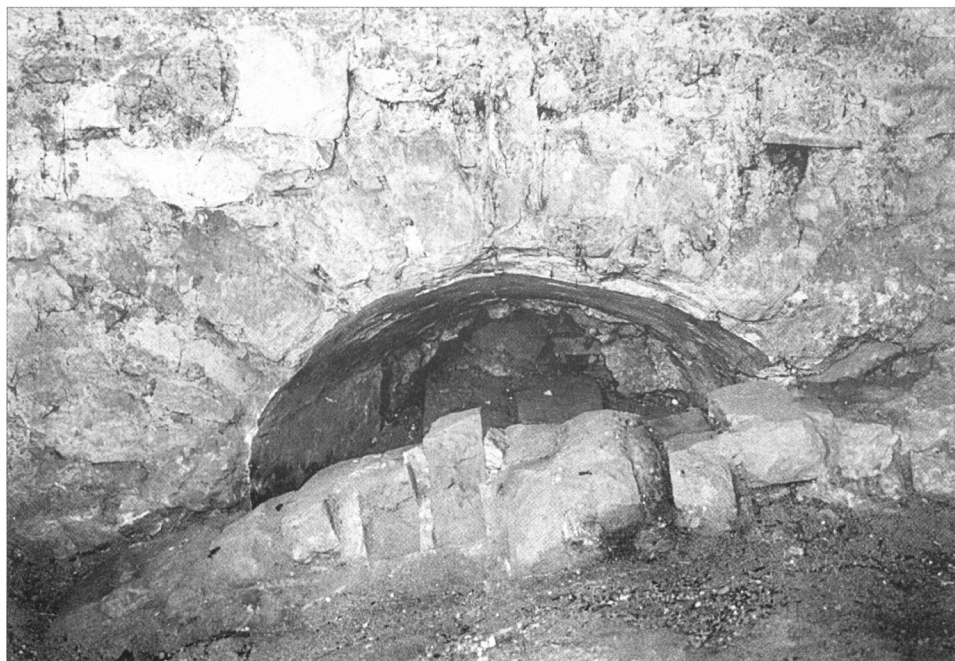
Obr. 21. Bazilika sv. Václava. Vrábská kaple/ 2000. Detail zazděného okénka ve východní stěně Vrábské kaple. Foto Jiří Spaček.

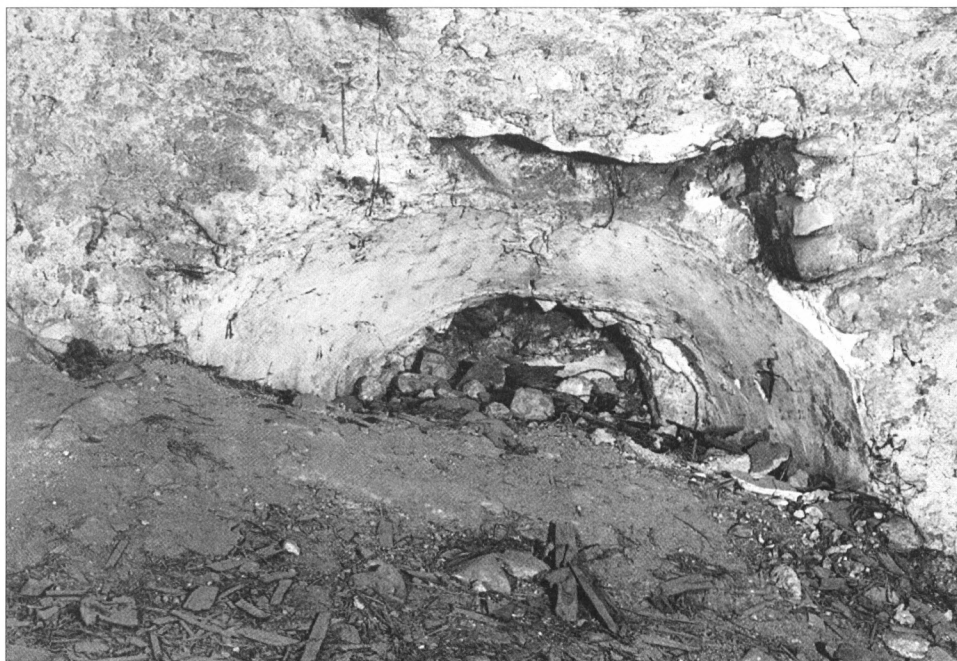
Obr. 22. Bazilika sv. Václava. Vrábská kaple/2000. Detail zazděného okénka v severní stěně. Západní část řezu 1. Foto Jiří Špaček.

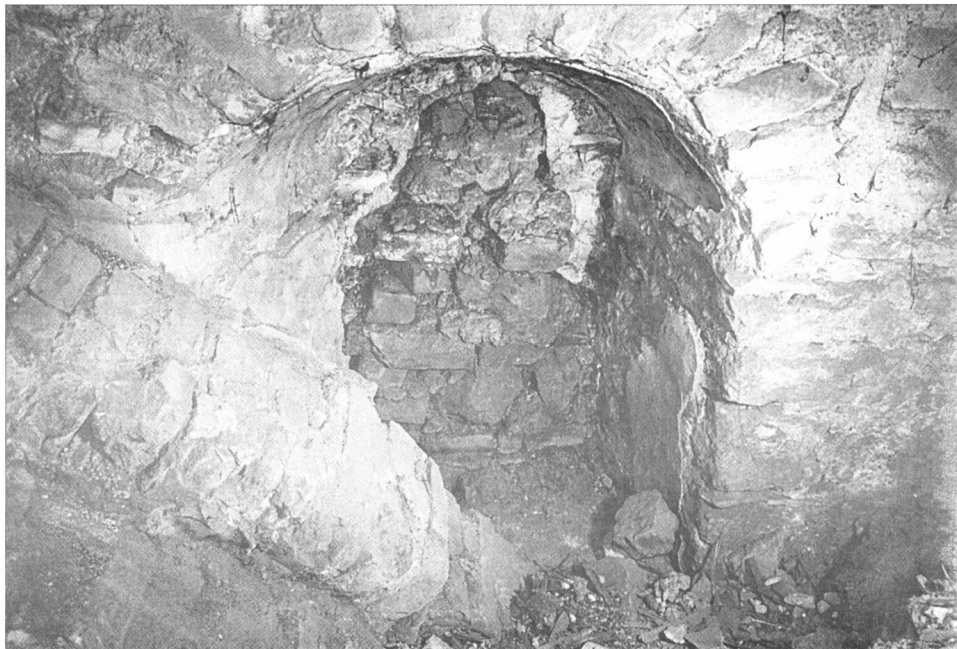
Obr. 23. Bazilika sv. Václava. Vrábská kaple/2000. Detail zazděného okénka v západní stěně. Řez 5. Foto Jiří Špaček.

U okénka v západní zdi, kde je dochována omítka na špaletách i na záklenku, byly v omítce zjištěny otisky olovených rámečků skleněných terčů (obr. 23). Rámečky odpovídají svým tvarem i rozměry v gotice běžně užívaným skleněným vitrážím. Jejich zlomky byly ve větším počtu nalezeny pod okénkem ve východní stěně v druhotně přemístěné vrstvě v sondě I/D (10254=10257) společně s keramikou 15. stol.

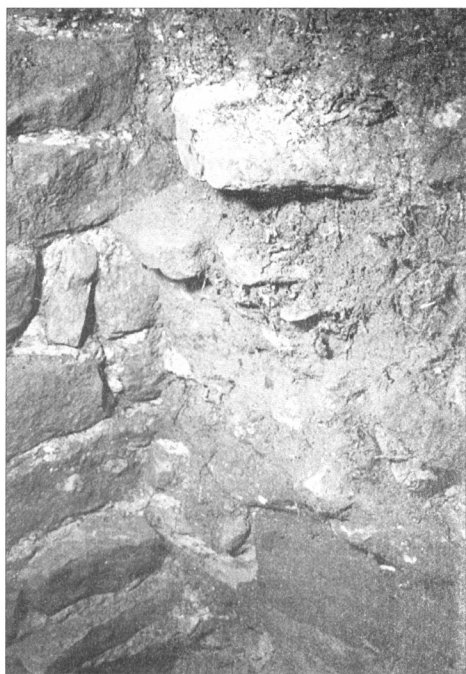
Obr. 25. Kostel sv. Klimenta. Sonda 2/1997. Struktura zdiva severovýchodního nároží lodi a jeho základový vkop. Detail. Foto Jar. Špaček.

Sondou 2/1997 bylo po základovou spáru odkryto SV nároží kostela sv. Klimenta (obr. 25), včetně menšího úseku nadzemního zdiva. Vnější základový ústupek absidy byl odkryt o více než 100 cm výše, než základový ústupek s ním provázaného zdiva lodi kostela. Výrazná anomálie v šíři základového zdiva (60 cm) byla zjištěna v jihozápadním rohu lodi.

Pro stavbu kostela sv. Klimenta (obr. 25) byl jako jednoznačně převažující stavební materiál použit pískovec. U severovýchodního nároží kostela stejně jako v interiéru lodi pozorujeme rozdílný charakter úpravy kamene pro nadzemní a základové zdivo, nadzem-

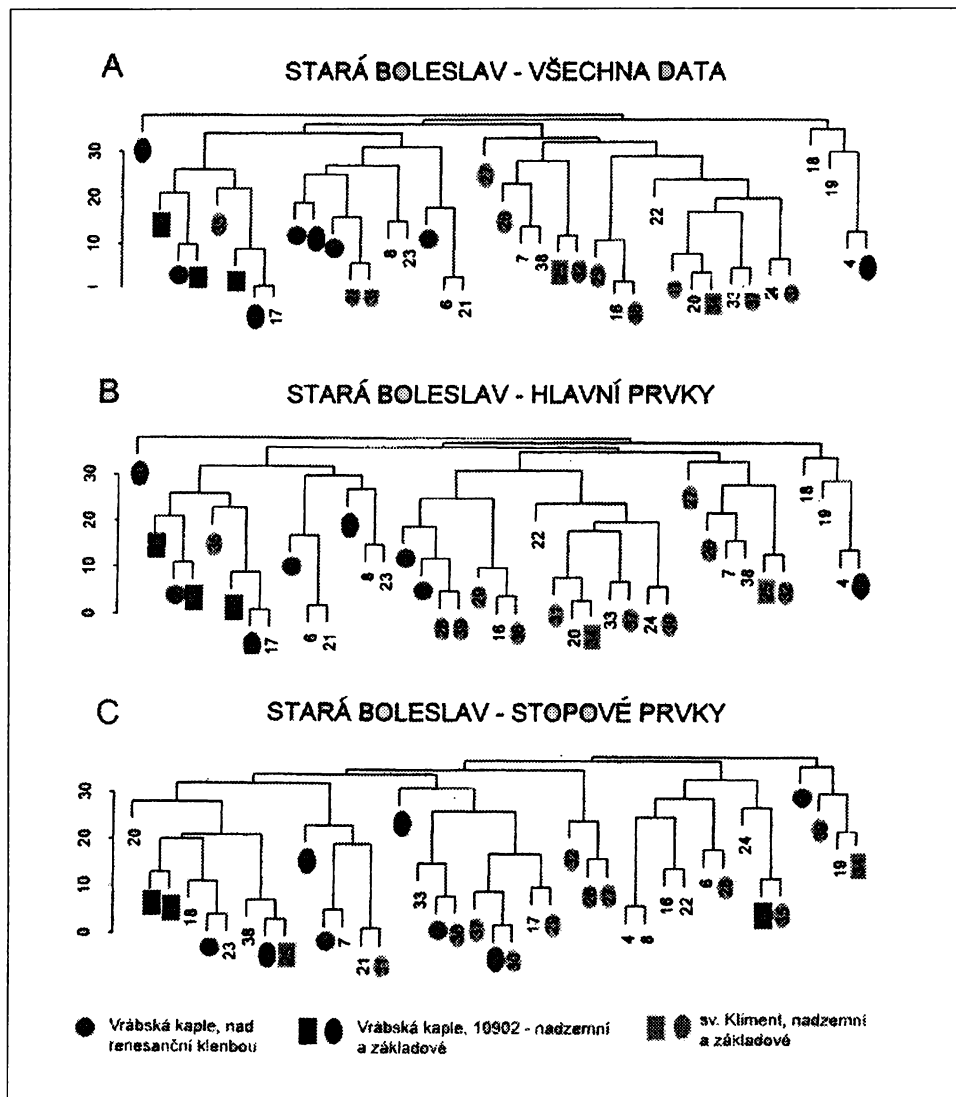
Obr. 27. Výsledky shlukové analýzy chemismu malt v podobě dendrogramu znázorňujícího míru podobnosti jednotlivých zkoumaných vzorků. Odlišení vzorků z kostelů sv. Václava a sv. Klimenta viz legenda.

Celkem 39 vzorků (přílohy 1 a 2) bylo podrobeno petrografickým a chemickým analýzám. Byly provedeny mikroskopické kvantitativní rozborů pojiva a plniva malt na nábrusech a výsledky analýz byly představeny grafickým vyjádřením závislosti poměrů jednotlivých prvků a především dendrogramem znázorňujícím míru podobnosti analyzovaných vzorků (obr. 27; Frýda–Vavřín 1998).

Značný stupeň podobnosti lze konstatovat zejména pro vzorky z nadzemního zdiva Vrábské kaple, jejichž struktura je lépe zachována než u vzorků pocházejících ze zdiva základového. Poloha vzorků z nadzemního zdiva (tmavé obdélníky) v dendrogramu nasvědčuje jejich stejnému původu a podporuje shodně s výpovědí užití stavební techniky příslušnost vzorku 1 z prostoru nad úrovní kleneb Vrábské kaple k této skupině. U vzorků ze základového zdiva je patrný značný rozptyl, vzorky 13 a 11 však rovněž leží na nejbližších větvích dendrogramu.

Ostatní analyzované vzorky z baziliky sv. Václava (zdivo 10911 a 10912a) jsou rozptýleny na všech větvích dendrogramu a nevytvářejí významnější seskupení. Na blízkých větvích dendrogramu leží naproti tomu většina analyzovaných vzorků pocházejících ze základového zdiva v interiéru kostela sv. Klimenta.
