Nové poznatky ke středověkému stavebnímu vývoji klášterního kostela sv. Prokopa v Sázavě

Archaeologia historica. 2022, vol. 47, iss. 1, pp. 173-185

NOVÉ POZNATKY KE STŘEDOVĚKÉMU STAVEBNÍMU VÝVOJI KLÁŠTERNÍHO KOSTELA SV. PROKOPA V SÁZAVĚ

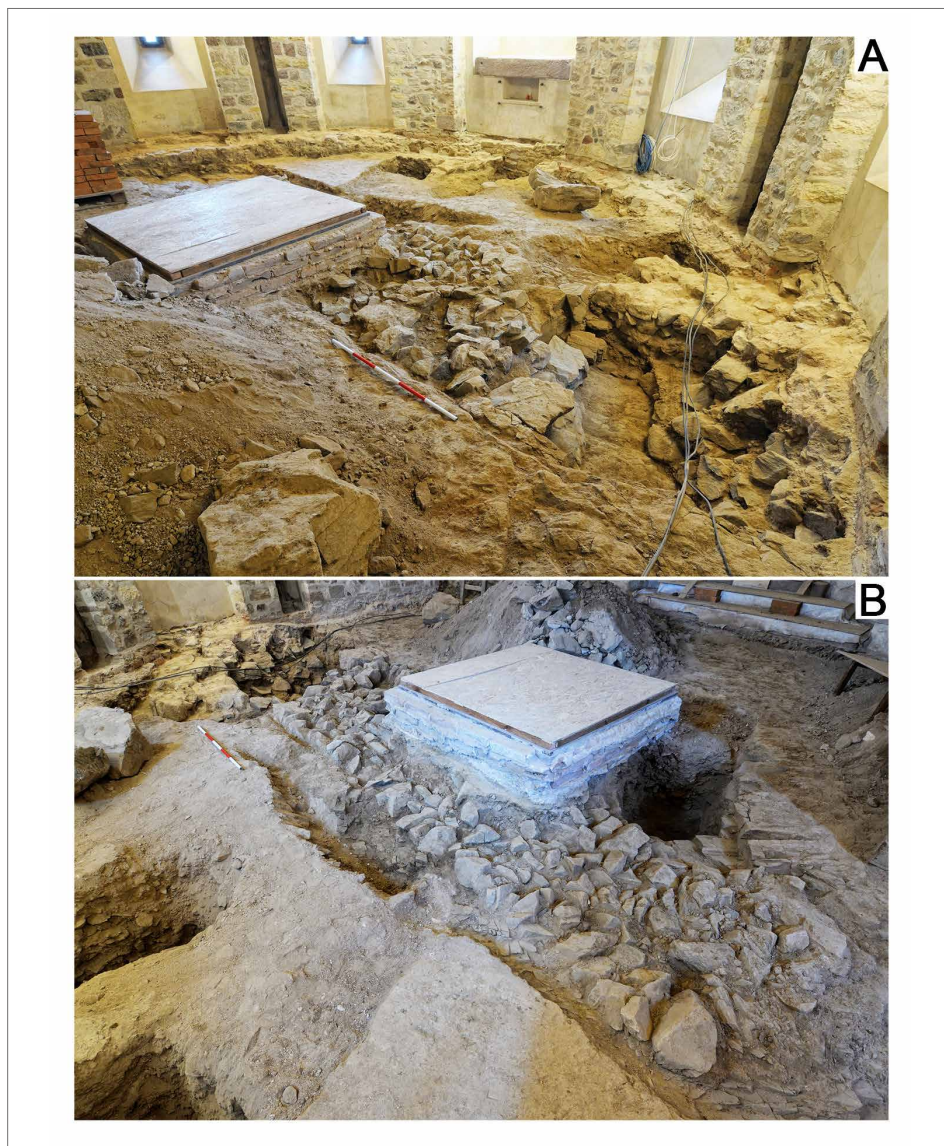
Obr. 3. Sázavský klášter, krypta kostela sv. Prokopa. Výzkum 2019–2021. Odkrytý základ přímé zdi probíhající ve směru sever–jih napříč kryptou. A – pohled od jihozápadu; B – pohled od severovýchodu. Foto Zdeněk Neustupný.

Na pravděpodobné pokračování vrstvy kamenů směrem k severu upozornil nejprve Ing. arch. Jan Veselý (NPÚ, ú. o. p. středních Čech), jenž zároveň vyslovil domněnku, že se jedná o základ neznámé zdi. Předpoklad byl záhy ověřen nalezením východní i západní hrany zdiva, jež se po plošné preparaci projevilo v podobě pásu lomového kamene, kladeného na hlínu, o šířce kolísající okolo 180 cm. Zdivo probíhá napříč téměř celou kryptou od jihu k severu (obr. 2, obr. 3), přibližně od jižního okna k severnímu. Na severní straně se před stykem se stávajícím obvodovým polygonálním zdivem krypty kamenný pás vytrácí (tj. nedochoval se). Ve skalním podloží bylo v těchto místech, tj. v prodloužení západní hranice zdiva k severu, možné pozorovat náznak stupňovitého snížení, které zřejmě představovalo stopu úpravy skalního podloží pro uložení nejspodnější, nedochované vrstvy kamenů. Hmota základového zdiva byla ponechána *in situ*, a neznáme tedy úroveň základové spáry. Její průběh zřejmě kopíruje povrch skalního podloží, které bylo pravděpodobně příslušně upraveno. Jednak bylo odsekáno tak, aby vznikla „lavice“ (viz výše, situace při jižním okně a náznak stupňovitého snížení při severním okně, v místě, kde bylo základové zdivo dříve odstraněno) pro bezpečné založení zdi, tedy stupňovité snížení ve směru od západu k východu, jednak lze počítat s postupným, či spíše opět stupňovitým snižováním báze základu ve směru od severu k jihu.

In der Krypta unter dem Altarraum wurde unter dem heutigen Fußboden ein in Nord-Süd-Richtung quer durch fast den ganzen Raum verlaufendes Mauerfundament freigelegt. Diese Mauer ist der stratigraphischen Beobachtung nach älter als die barocke und auch gotische Phase der Krypta. Wir betrachten sie als Spur der vorgotischen Baulösung des östlichen Abschlusses der Krypta, bzw. eventuell der ganzen Kirche (Abb. 2, Abb. 3).

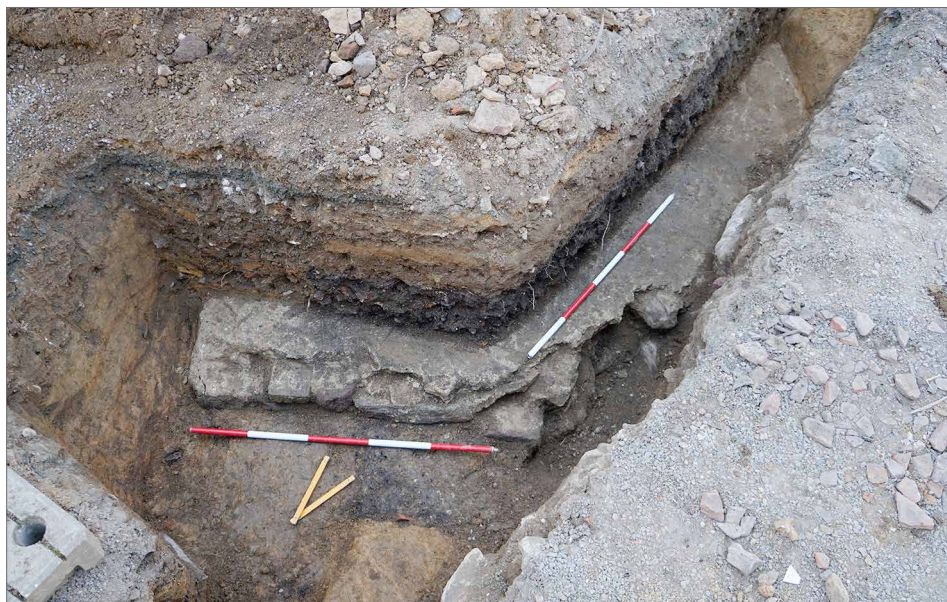
Obr. 7. Sázavský klášter, kostel sv. Prokopa, torso gotického trojlodí. Výzkum 2019–2021. Pohled na úsek výkopu pro drenáž s nálezem základového zdiva. Pohled od severu. Vlevo rozšíření výkopu pro zachycení celé šíře zdiva. Za hranou zdiva dále k jihozápadu ve výkopu patrná stěna základového žlabu v jílovém podloží.

Po odebrání 25–30 cm tlustého souvrství (vrstvy 5 a 6) jsme narazili na povrch zdiva. Jednalo se o dobře zarovnanou korunu zdi z lomového kamene (obr. 7), pečlivě svrchu „utaženou“ maltou tak, že jen místy prosvítaly jednotlivé kameny. Plošné ohraničení zdiva do značné míry odpovídalo rozsahu vrstev 5 a 6, s tím rozdílem, že na jihozápadní straně byla hrana zdiva zachycena v odstupeu daném sklonem stěn objektu / zahlubujícího se podloží. Na první pohled bylo nápadné, že hranice objektu vyplněného vrstvami 5 a 6 i hrana zdiva probíhaly rovnoběžně, přibližně ve směru sever–jih. Při západním profilu byla přirozená hrana zdiva porušena recentním zásahem. Na severní straně jsme opět zastihli krátký úsek originální hrany zdiva, který zabíhal do východního profilu sondy. V těchto místech jsme přistoupili k rozšíření sondy, jehož hlavním cílem bylo ověření dalšího rozsahu zjištěné zdi. Hranu zdiva, která zde probíhala ve směru západ–východ, jsme sledovali zhruba v délce 80 cm za rovinu východního profilu liniové sondy, tj. k východu. Poté se hranice zdi opět zalamovala v pravém úhlu k jihu.
