Studia archaeologica Brunensia. 2024, vol. 29, iss. 1, pp. 109-151

Šintava a Sered': premeny stredovekého hradu na renesančnú pevnosť a klasicistický kaštieľ – doklady vo svetle poznatkov z oblasti archeológie, dejín architektúry a pamiatkovej starostlivosti

Šintava and Sered': Transformation of a medieval castle into a Renaissance fortress and a Classicist manor house – Evidence in the light of knowledge in the field of archaeology, history of architecture and monument care

Dominika Drobná

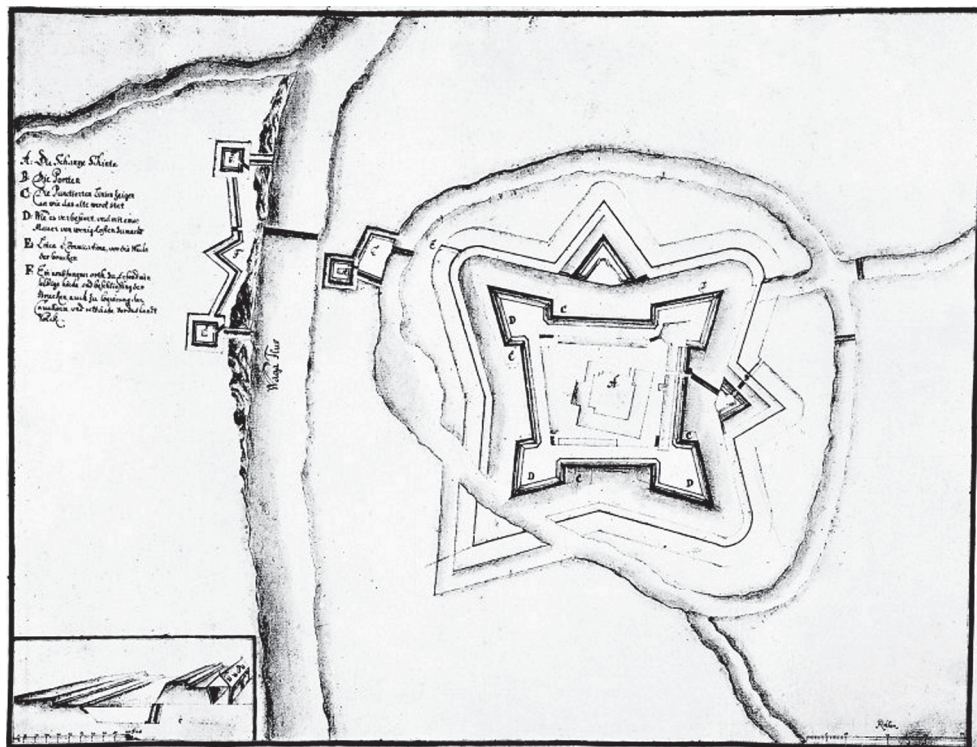
Obr. 2. Plán hviezdicovitej renesančnej pevnosti z roku 1667. (Podľa <http://www.vodnyhrad.sk/data/mapy/05.jpg>)

Fig. 2. Plan of the star-shaped Renaissance fortress from 1667. (According to <http://www.vodnyhrad.sk/data/mapy/05.jpg>)

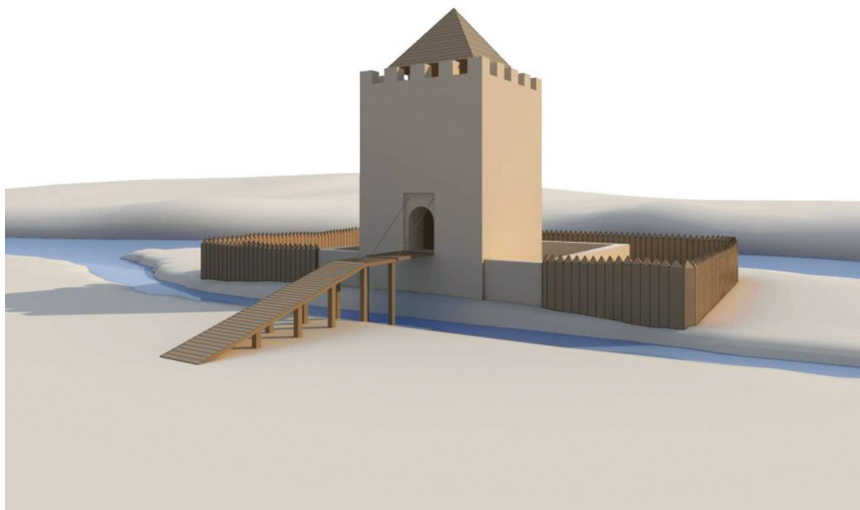
Obr. 5. Vizualizácia ideovej rekonštrukcie románskeho hrádku v Šintave na prelome 11.-12. storočia. (Podľa <http://www.vodnyhrad.sk/data/vizualizacie/2.jpg>)

Fig. 5. Visualization of an ideal reconstruction of the Romanesque castle in Šintava at the turn of the 11th and 12th centuries. (According to <http://www.vodnyhrad.sk/data/vizualizacie/2.jpg>)

1. Prvou stavebnou etapou bol pôvodný hrádok (obr. 5), ktorý na mieste šintavského brodu vznikol pravdepodobne na prelome 11.–12. storočia (*Vodný hrad 2023*). Najstaršou murovanou časťou hradu vtedy bola románska hranolová viacpodlažná veža – don-

jon – vytvorená z kvádrového muriva. Jej existenciu podporujú nálezy keramiky z 12. storočia. Veža bola polyfunkčná, mala obytný, obranný a taktiež aj skladovací význam. Vnútorný priestor veže na úrovni suterénu mal rozmery 5,5 × 5,5 metra (*Ištok 2006*, 24–25). Štvorhranný pôdorys veže odkazuje na starší typ donjonu – tzv. fransko-normandský, ktorý sa na naše územie dostal z Porýnia, inklinujúc k Podunajsku (*Lindtnerová – Kresánek – Huba – Pichová 1983*, 106).

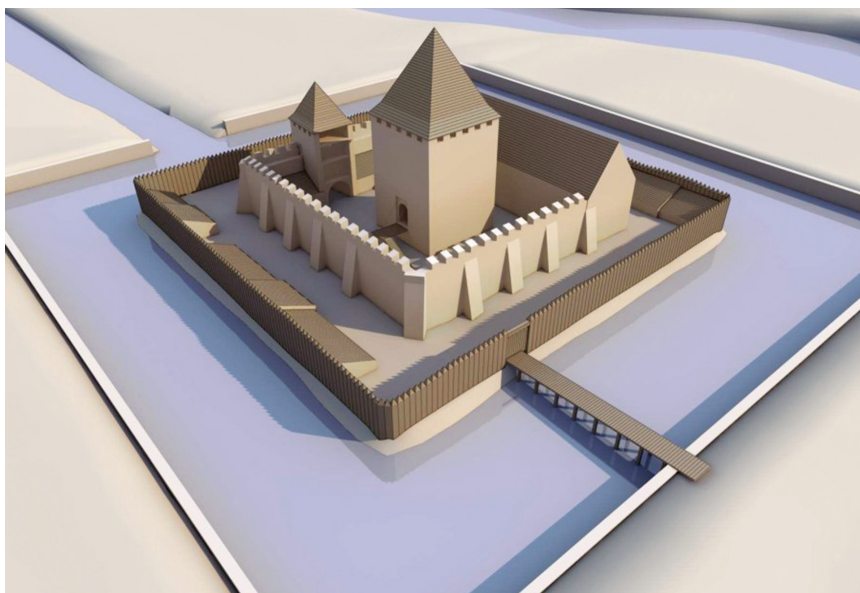
Obr. 6. Vizualizácia ideovej rekonštrukcie ranogotickej fázy hradu s vonkajšou drevenou palisádovou ohradou z 13. storočia. (Podľa <http://www.vodnyhrad.sk/data/vizualizacie/3.jpg>)

Fig. 6. Visualization of an ideal reconstruction of the Early Gothic phase of the castle with an external wooden palisade fence from the 13th century. (According to <http://www.vodnyhrad.sk/data/vizualizacie/3.jpg>)

2. V druhej etape hovoríme o ranej fáze gotického hradu s vonkajším dreveným palisádovým opevnením z 13. storočia (obr. 6). Počas vlády Ondreja II. sa z šintavského hradu stala prvotriedna pevnosť (*Jansák 1986*, 110). Okolo veže bola v tomto období vybudovaná kamenná murovaná hradba na štvorcovom pôdoryse, s rozmermi približne 36 × 36 metrov. V tomto čase bola čiastočne zasypaná vnútorná vodná priekopa, z dôvodu straty funkcie. V násype sa podarilo nájsť fragmenty keramiky s vlnkou, pravdepodobne z 9.–11. storočia, čo podčiarkuje existenciu hrádka v tomto období (*Ištok 2006*, 25).

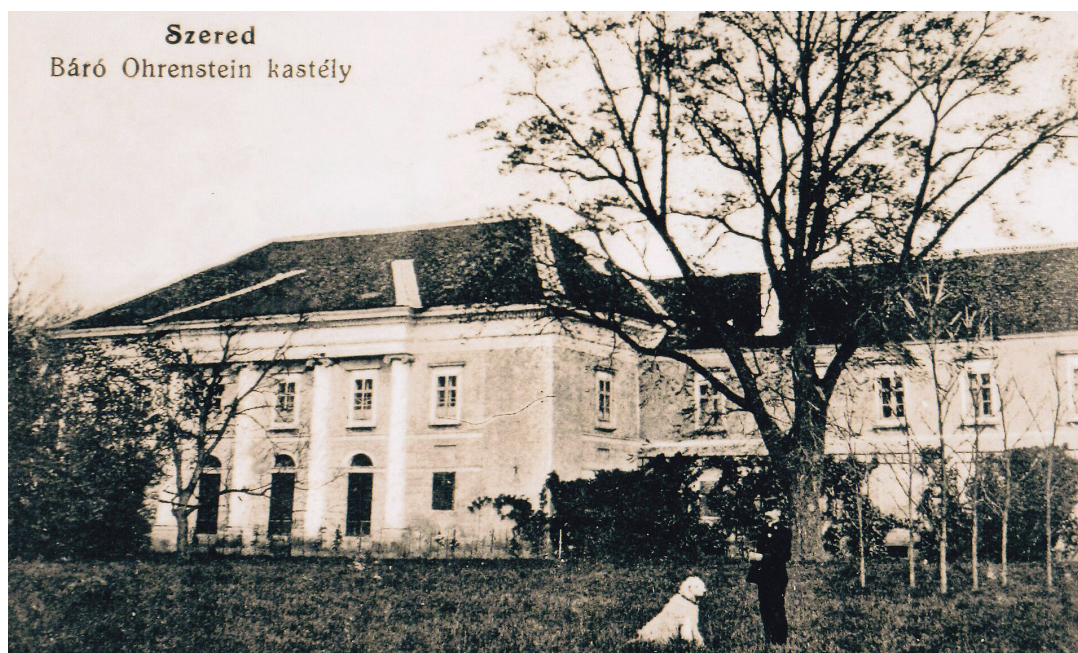
Obr. 9. Historická fotografia s detailom západného krídla, na fotografii označenie „Báro Ohrenstein kastély“, okolo roku 1913. (Podľa <https://upload.wikimedia.org/wikipedia/commons/thumb/1/15/Kastiel-sered.jpg/1920px-Kastiel-sered.jpg>)

Fig. 9. Historical photograph with a detail of the western wing, marked “Báro Ohrenstein kastély” in the photo, ca. 1913. (According to <https://upload.wikimedia.org/wikipedia/commons/thumb/1/15/Kastiel-sered.jpg/1920px-Kastiel-sered.jpg>)

ný z vonkajšej strany monumentálny rizalit. Došlo k prestavbe bastiónu. Vytvorená bola taktiež typická klasicistická dispozícia, ako aj systém vykurovacích komôr. V interiéroch sa našla klasicistická výzdoba hlavných reprezentačných miestností. (Ferus 1987, 125). Z celej pevnosti bolo ponechané len západné a južné krídlo, ostatné boli zbúrané. V roku 1823 bola tiež zbúraná aj pôvodná hradná veža zo stredovekého hradu (Ištok 2006, 31). Klasicistický kaštieľ bol postavený pravdepodobne v 20.–30. rokoch 19. storočia (obr. 9).

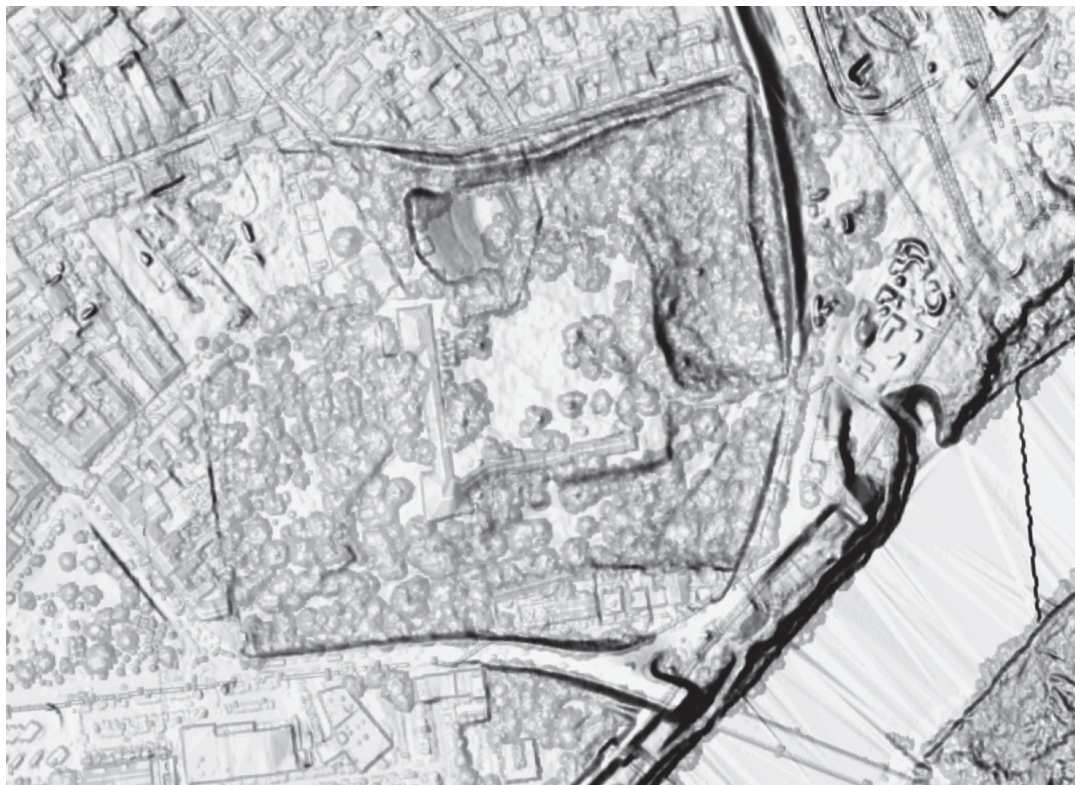
Obr. 12. Lidarová snímka skúmanej lokality (Podľa <https://zbgis.skgeodesy.sk/mkzbgis/sk/teren?pos=48.288372,17.745855,16>)

Fig. 12. LiDAR image of the investigated location (According to <https://zbgis.skgeodesy.sk/mkzbgis/sk/teren?pos=48.288372,17.745855,16>)

Vďaka súčasnému mapovaniu terénu systémom lidar však možno jasne identifikovať v rámci dnešného anglického parku, okrem dochovaného južného a západného krídla kaštieľa, spolu so juhozápadným rizalitom (pôvodne bastiónom), aj ďalšie, dnes už neexistujúce časti architektúry pevnosti (obr. 12). Hustý lesík v parku znemožňuje túto situáciu vidieť voľným okom, avšak vďaka lidararu je evidentný nižší pahorok/násyp, ktorý je dostatočne vysoký (v minulosti bol určite vyšší), aby zabránil Váhu pri vyššej

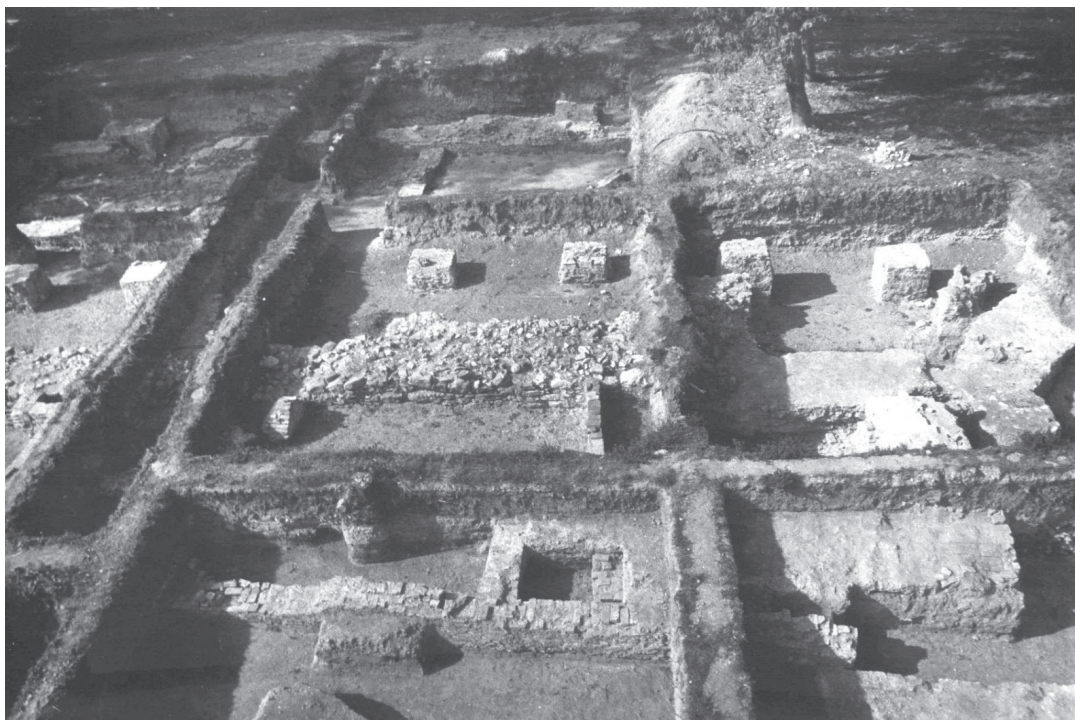
Obr. 13. Severozápadná pohľad od kaštieľa na odkryté nádvorie hradu počas archeologického výskumu medzi rokmi 1984–1992. (Podľa Archív Vlastivedného múzea v Galante)

Fig. 13. North-western view from the manor house to the uncovered courtyard of the castle during archaeological research between 1984 and 1992. (According to the Archive of the National History Museum in Galanta)

Prakticky bezprostredne na pamiatkový výskum nadviazal medzi rokmi 1984–1992 aj archeologický výskum šintavského vodného hradu na nádvorí kaštieľa v Seredi, pod vedením Jozefa Ižófa z Vlastivedného múzea v Seredi (obr. 13).

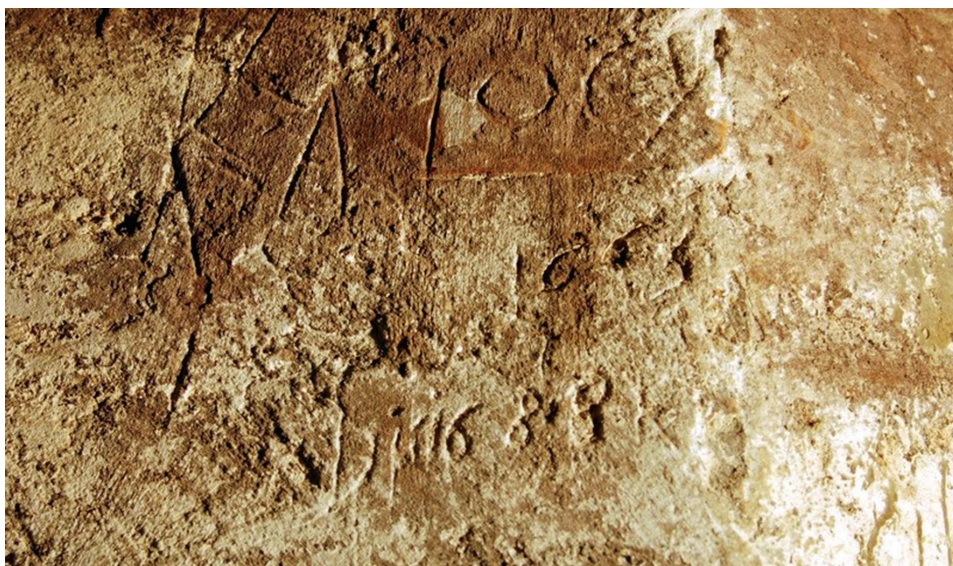
Obr. 17. Na pôvodnej omietke jedného z pilierov v bastiónu boli objavené nápisy. Jedná sa pravdepodobne o signatúry vojakov v období protitureckých vojen. Čitateľné sú signatúry KALOCY 1665 a ADI 1688. (Podľa http://www.vodnyhrad.sk/data/sprava_z_kastiela/7.jpg)

Fig. 17. Inscriptions discovered on the original plaster of one of the pillars in the bastion. These are probably the signatures of soldiers during the anti-Turkish wars. The signatures KALOCY 1665 and ADI 1688 are legible. (According to http://www.vodnyhrad.sk/data/sprava_z_kastiela/7.jpg)

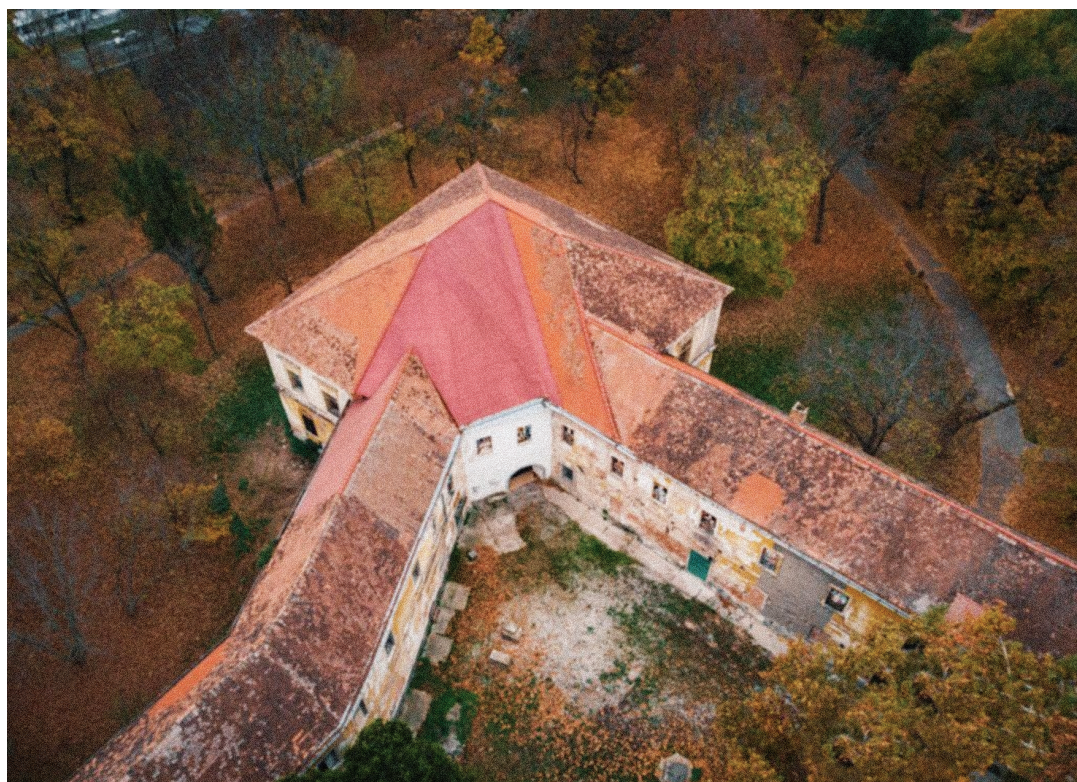
Obr. 18. Letecký pohľad na bastión a časť oboch krídiel kaštieľa. (Podľa https://seredsity.sk/wp-content/uploads/2018/12/DJI_0072-e1544121625302-2048x2048.jpg)

Fig. 18. Aerial view of the bastion and part of both wings of the manor house. (According to https://seredsity.sk/wp-content/uploads/2018/12/DJI_0072-e1544121625302-2048x2048.jpg)

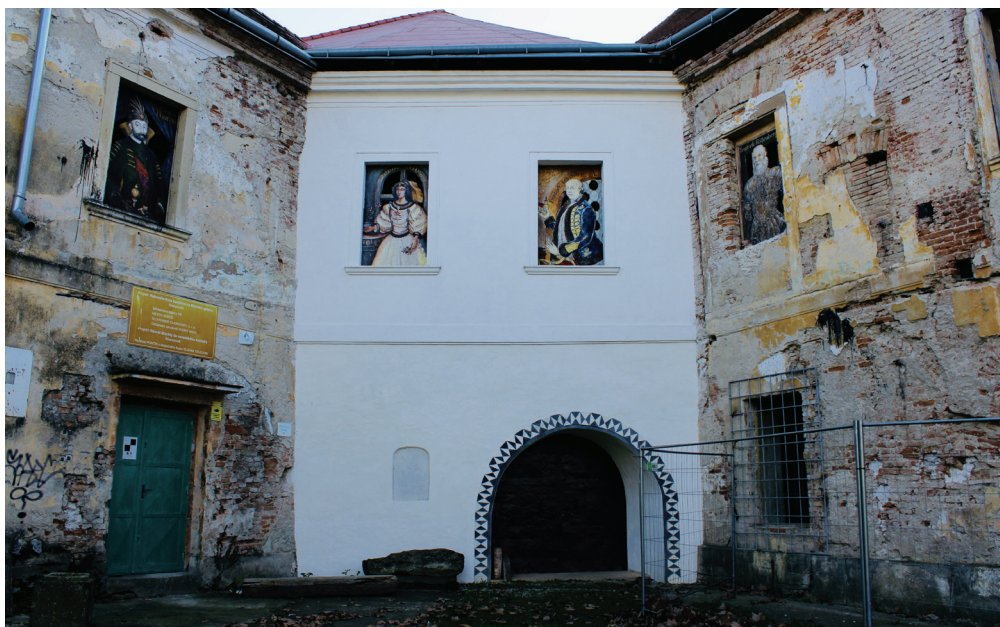
Obr. 19. Detail na zrekonštruovaný bastión, pohľad z nádvorja. (Foto D. Drobná)

Fig. 19. Detail of the reconstructed bastion, view from the courtyard. (Photo by D. Drobná)

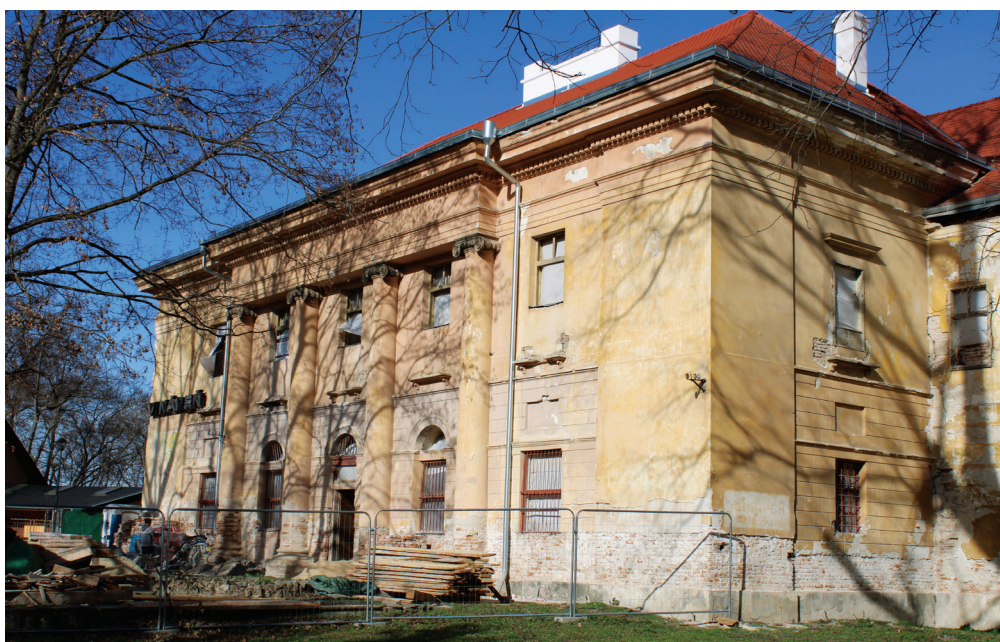
Obr. 20. Západná fasáda severnej časti západného krídla s klasicistickým rizalitom a štvoricou iónskych pilastrov (Foto D. Drobná)

Fig. 20. The western facade of the northern part of the western wing with a Classicist risalit and four Ionic pilasters (Photo by D. Drobná)

Fasády kaštieľa sú hladké, bez výraznejšieho plastického členenia. Vertikálne sú prelamované okennými otvormi vo výške prvého a druhého nadzemného podlažia, niektoré sú v súčasnosti zaslepené. Okná od seba nie sú rytmicky vzdialené, disponujú šambránami, nadokennými a podokennými rímsami. Západná fasáda západného krídla je zo všetkých fasád najdekoratívnejšia. Je rytmizovaná a symetrická. Rizalit je v 1NP prelomený päťicou otvorov, z nich sú okná v druhej a štvrtej osi polkruhovo zakončené, v stredovej osi je portál s polkruhovým zakončením. Fasáda 1NP je pokrytá rustikou. V 2NP je symetricky v osiach. 1 NP má päť obdĺžnikových okenných otvorov. Celou fasádou prechádza vysoký pilastrový rád, v podobe štyroch pilastrov zakončenými iónskymi volúťovými hlavícami, ktoré podopierajú korunnú rímsu zdobenú zuborezom.

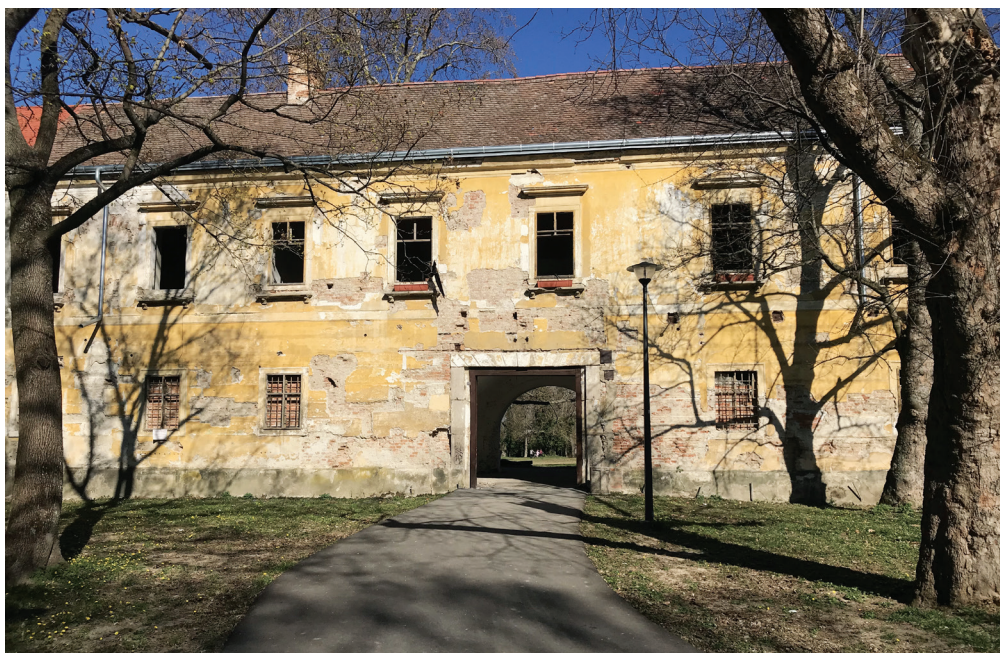
Obr. 21. Pohľad na vstupnú bránu pred rekonštrukciou. (Foto D. Drobná)

Fig. 21. View of the entrance gate before reconstruction. (Photo by D. Drobná)

Po odstránení omietok pri jednoduchom vstupe bol odhalený kamenný portál s rustikou, ktorý svojimi proporciami zodpovedal obdobným portálom okolo roku 1600, ktoré boli objavené napríklad aj na zámku v Bytči, Oravskom hrade, Červenom kameni a Nitrianskom hrade. (Kresánek – Matulová 2006, 6). Náročný rizalit kaštieľa s bastiónovým pôdorysom sa skrýval pod omietkou strieľne pre mažiarové delá. Jeho vnútorné zaklenuté prízemie, s typickou renesančnou klenbou na troch pilieroch a pôvodnými vetracími otvormi pre odvod dymu po streľbe, je popri Červenom kameni a Trenčianskom hrade ďalšou ukážkou modernej renesančnej pevnosti. Bol tu objavený aj fragment leva – typický kamenno-sochársky prvok románskej architektúry 12. storočia. Vtedy vznikol predpoklad, že kaštieľ je prestavaný hrad (Kresánek – Matulová 2006, 6). Ako potvrdenie slúžila kópia plánu z Generálneho krajského archívu v Karlsruhe, ktorá zachytáva jeho stav v roku 1667 (obr. 2). Poskytol ju Archeologický ústav SAV v Nitre. K identifikácii napomohli konštelácie Mateja Bela, ktorý v diele *Notitia Hungariae novae historico-geographica*, z roku 1742, celkom jasne hovorí o čerstvej prestavbe bývalého hradu na kaštieľ Jozefom Esterházyom (Kresánek – Matulová 2006, 6).

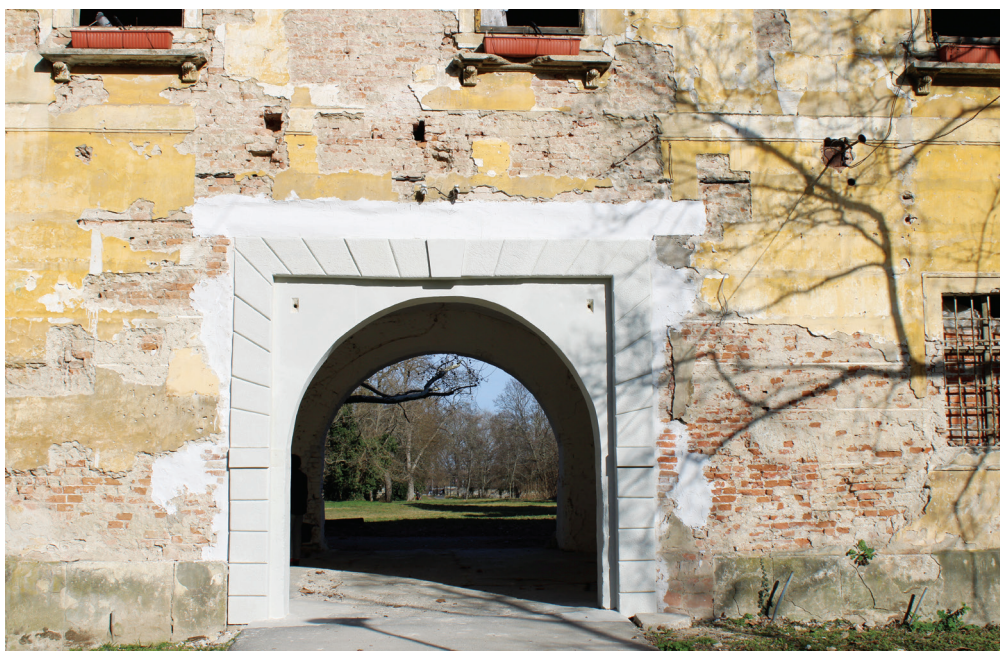
Obr. 22. Detail na portál z roku 1600 po rekonštrukcii. (Foto D. Drobná)

Fig. 22. Detail of the portal from 1600 after reconstruction. (Photo by D. Drobná)

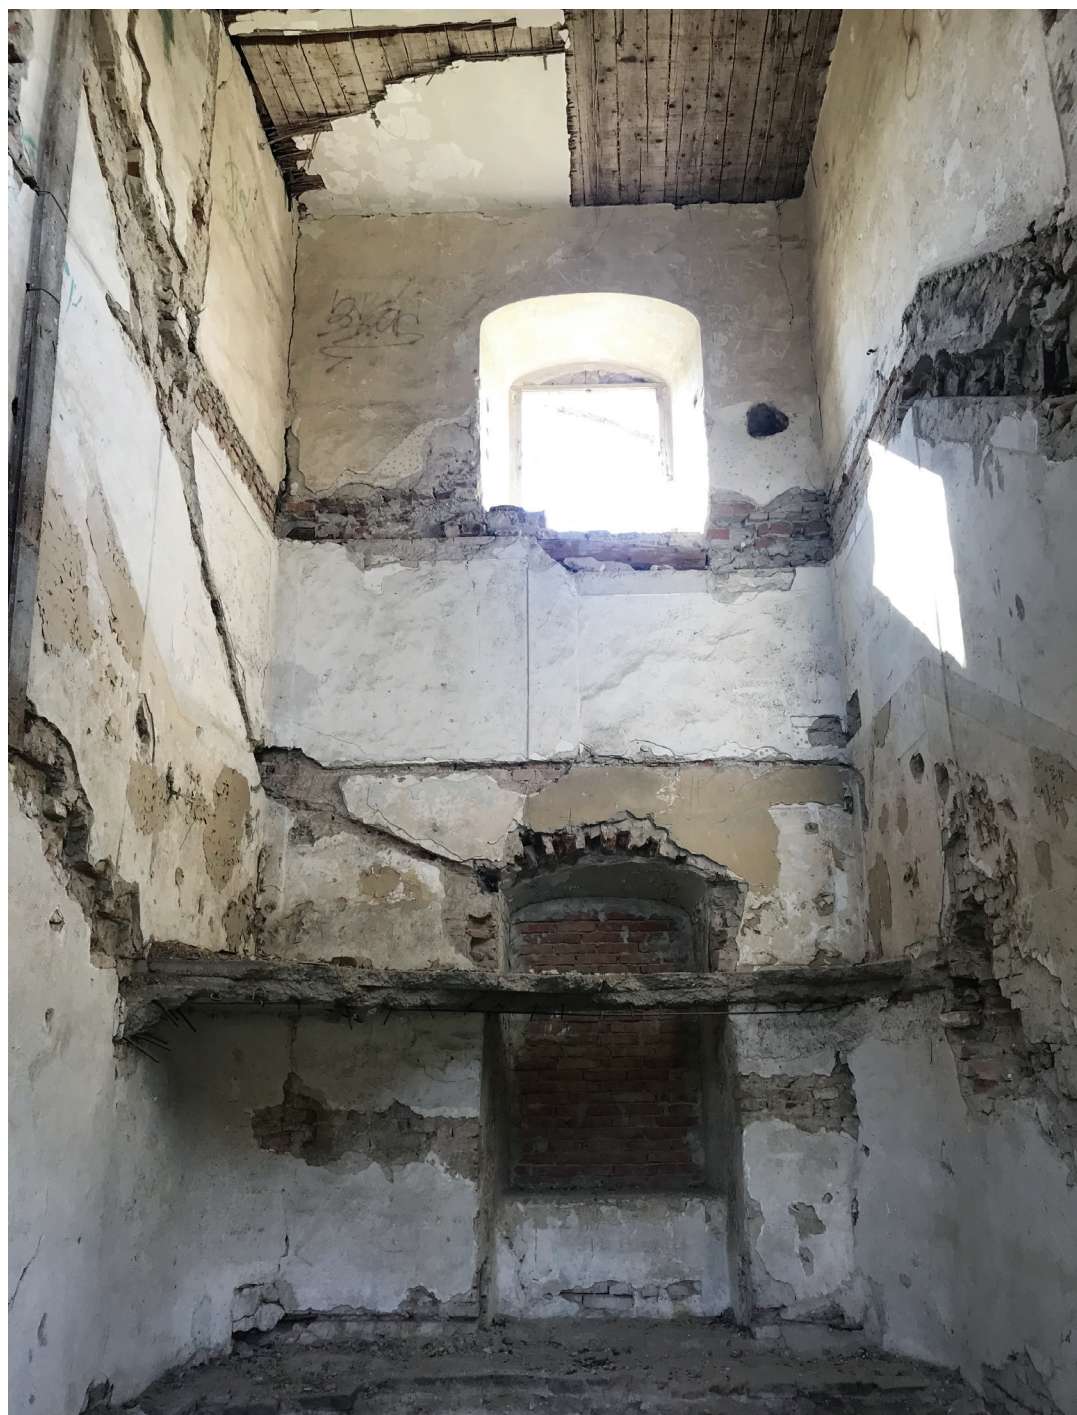
Obr. 23. Pohľad do interiéru južného krídla. (Foto D. Drobná)

Fig. 23. View of the interior of the southern wing. (Photo by D. Drobná)

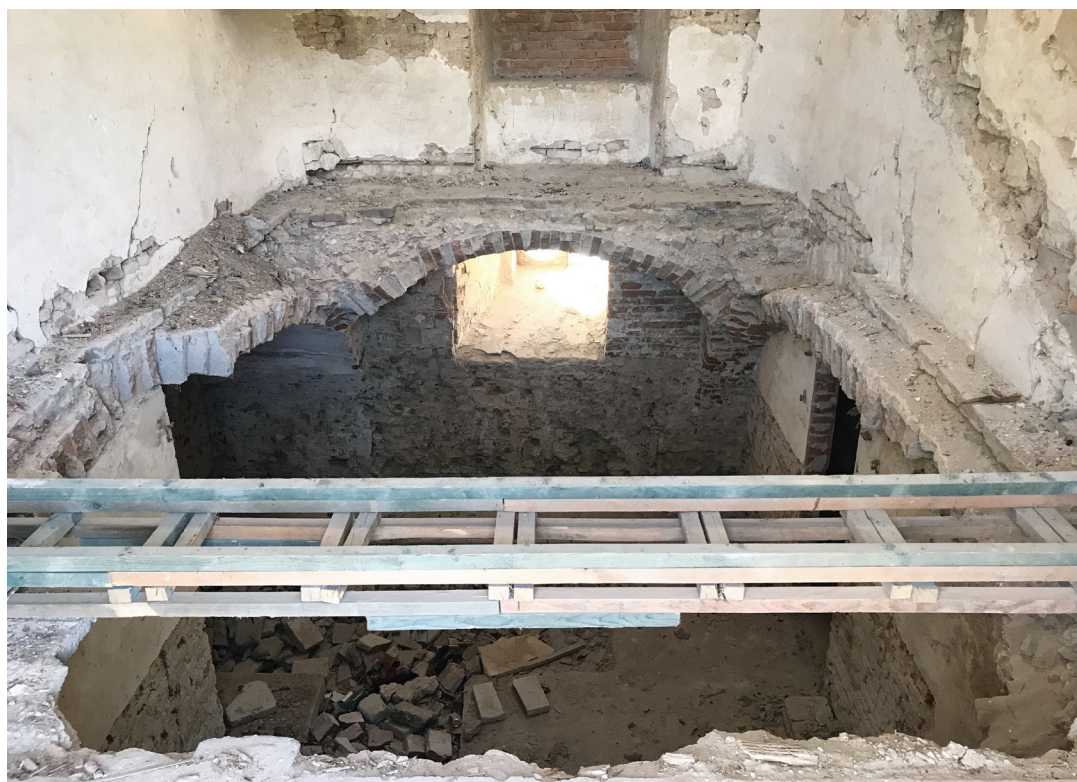
Obr. 24. Pohľad na prepadnutú podlahu v interiéri. (Foto D. Drobná)

Fig. 24. View of a collapsed floor in the interior. (Photo by D. Drobná)

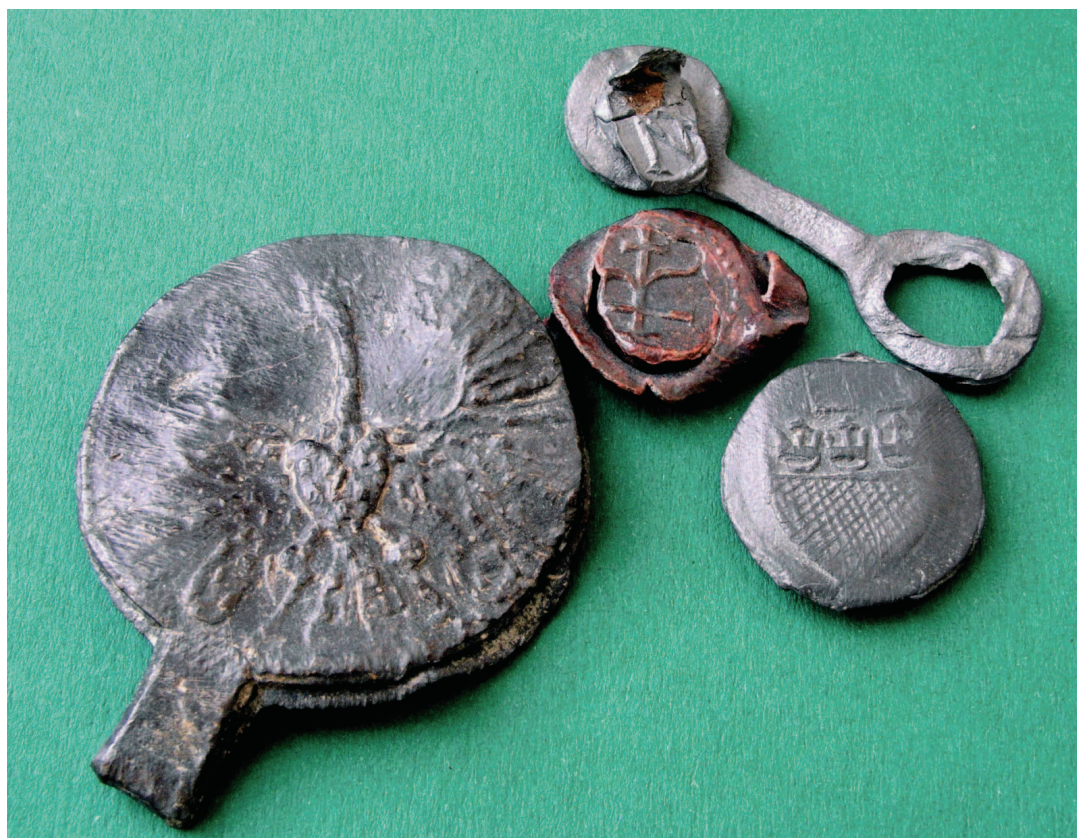
Obr. 26. Gotické a renesančné plomby nájdené na hrade Šintava (Podľa J. Hunka)

Fig. 26. Gothic and Renaissance seals found at Šintava Castle (After J. Hunka)

Zostávajúcich 240 mincí malo rôzny pôvod a pochádzajú z 22 historických štátov Európy. Toto zistenie bezpochyby tiež podčiarkuje veľký historický význam lokality a samotného objektu. Okrem mincí sa však našli aj ďalšie obchodné predmety – šesť počítačích žetónov a tri olovené plomby (obr. 26).
