**Kostol Narodenia Panny Márie v Socovciach : (výsledky archeologického a archívneho výskumu)**

## (Výsledky archeologického a archívneho výskumu)

MARIÁN SAMUEL – HENRIETA ŽAŽOVÁ

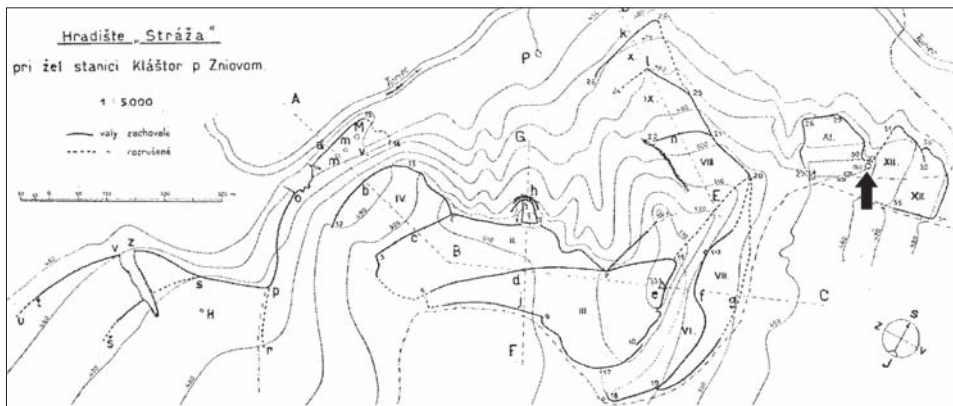
Obr. 4. Socovce (okr. Martin). Hradište Stráža podľa Š. Janšáka s vyznačením polohy Kostola Narodenia Panny Márie. Foto M. Samuel.

Abb. 4. Socovce (Bez. Martin). Burgwall Stráža nach Š. Janšák mit eingezeichneter Lage der Kirche Mariä Geburt. Foto M. Samuel.

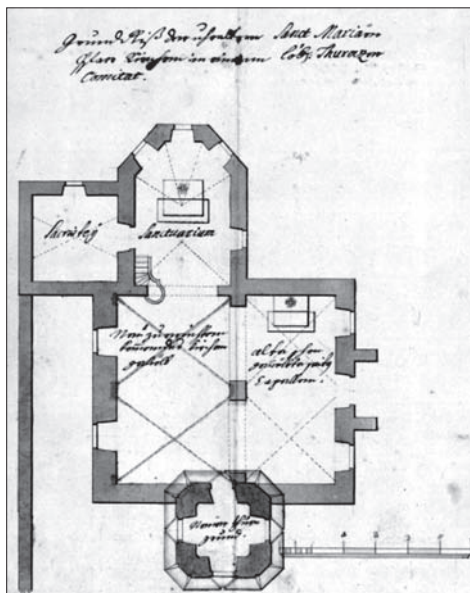
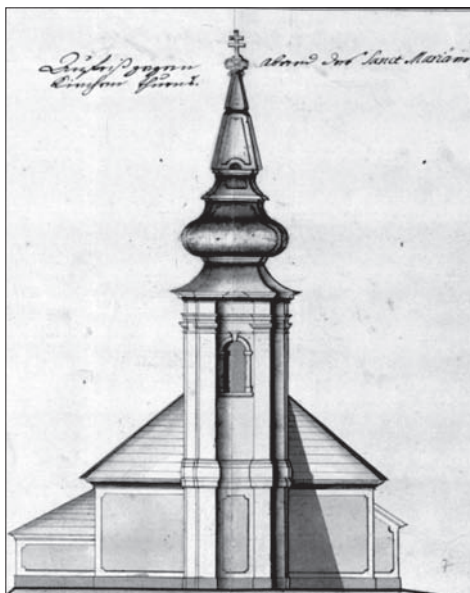
Obr. 5. Socovce (okr. Martin). Kostol Narodenia Panny Márie. Plán prestavby kostola z obdobia okolo roku 1774. Magyar Országos Levéltár Budapest. Foto E. Nagy Czikkelyné.

Ďalšie známe zmienky o kostole pochádzajú z novoveku. Sú to hlavne kanonické vizitácie, podávajúce svedectvo aj o vzhľade stavby. V roku 1695 bol kostol opísaný ako kamenná stavba, zaklenutá vo svätyni, v časti lode (južná prístavba<sup>3</sup>) a sakristii, v ostatnej časti (hlavná loď) s trámovým stropom. Zdobená bola tromi oltármi: Blahoslavenej Panny Márie, sv. Alžbety a Bolestnej Panny Márie. Mala jednoduchú emporu, drevenú zvonnicu a ohradový múr, ktorý bol okolo cintorína s kostolom veľmi poškodený. V drevenej zvonici viseli v tom čase štyri nevysvätené zvony. Patrónom kostola boli jezuiti sídlaci v Kláštore pod Znievom a po prvýkrát sa spomína aj zasvätenie stavby presnému mariánskemu sviatku – Narodeniu Panny Márie (*Ecclesia est Dicata Beatae Mariae Virginis Nata*). Do farnosti patrili obyvatelia až 11 osád, okolo 800 katolíkov a 100 protestantov, pričom vo farnosti sa nachádzali ešte kostoly v Príbovciach a Jazernici.<sup>4</sup> V roku 1733 kráľovskí komisári napísali o socovskom kostole nasledovné: „*Tento kostol je v celej župe najstarší, jestvoval už pred približne piatimi storočiami*“ a o 4 roky neskôr sa zmieňujú o „najstaršom kostole, ktorý si vyžaduje mnoho opráv kvôli poškodeným múrom“ (*Ecclesia antiquissima, multis reparationibus ob ruinosas muros indiget*; A Magyar Tudományos Akadémia 1976, 198). Z písomných prameňov vyplýva, že v druhej polovici 18. storočia bol kostol v havarijnom stave, niekedy medzi rokmi 1767–1771 stavba musela byť podporetá drevenými podperami. V roku 1771 miestny farár žiadal uhorskú kráľovnú Máriu Teréziu o príspevok na opravu kostola a k svojej žiadosti priložil aj rozpočet vypracovaný ešte v roku 1767 kremnickým murárskym majstrom Ignáčom Getzegom a tesárskym majstrom Andrejom Benedom. Ďalší rozpočet na výstavbu veže na priečelí a opravu klenieb vypracovali murársky majster Ignác Peter Bócz a tesársky majster Matej Ippovetz v roku 1774. Kostol aj fara boli vtedy už v dezolátnom stave, hrozilo ich zrušenie. Notár Turčianskej župy k žiadosti o finančnú podporu na opravu z 9. augusta 1774, adresovanej Miestodržiteľskej rade, pripojil aj nedatované a nesignanované projekty s pôdorysom stavby, priečelím novej veže, pôdorysom a priečelím novej budovy fary a nákrasy krovu (obr. 5).<sup>5</sup> Kráľovná Mária Terézia súhlasila s finančnou podporou na rekonštrukciu kostola vo výške 1 000 zlatých. Vyslaná komisia pred opravou v júli 1775 konštatovala: „*Čo sa týka obnovy menovaného kostola a výstavby fary... v kostole, ktorý je celý stavbou z pevného materiálu a ktorého pripojená predná časť (južná loď) je dobre zaklenutá a podporetá kamennými stĺpmi, si opravu vyžaduje len zadná časť.*“ V nasledujúcich rokoch sa prikróčilo k stavebným úpravám, ktoré sa však nerealizovali úplne podľa projektov, keďže sa neprikróčilo k výstavbe veže (A Magyar Tudományos Akadémia 1976, 198–201). Z podpory poskytnutej kráľovnou bolo v roku

1778 financované zaklenutie lode a pokrytie novou strechou. Podľa záznamov z roku 1821 obnova pokračovala aj počas panovania Jozefa II. v 80. rokoch 18. storočia. Kostol bol vydláždený, vymalovaný vápnom a v roku 1811 celý pokrytý šindľom. V kostole mala kryptu rodina Rakovských. Pri kostole stála drevená zvonica a nad svätyňou malá drevená vežička. V kostole bola drevená empora s organom a tri oltáre: hlavný oltár Narodenia Panny Márie, na evanjeliovej strane oltár sv. Jána Evanjelistu a na epistolovej strane oltár Najsvätejšej Trojice. Podľa zápisu vizitátora sa tradovalo, že svätomarský kostol bol založený v časoch sv. Štefana kráľa (1000–1038), ale bol zničený pohanmi a od základov postavený dcérou Bela IV. sv. Margitou okolo roku 1252.<sup>6</sup> Na „starobylosť“ socovského kostola sa v novovekých prameňoch poukazuje viackrát. Farár Michal Thurn v roku 1771 o jeho počiatkoch napísal: „Prví kresťania najjasnejšieho Uhorského kráľovstva, žijúci v tom čase medzi pohanmi, skromnými silami v oných dobách veľmožov [vybudovali] a najzbožnejšie zasvätili tento kostol Blahoslavenej Panne Márii, matke nášho Spasiteľa najdrahšieho, Pána Ježiša Krista, na ktoromsi vrchu Turiec, ľudovo Malé Socovce nazývaného tiež Stráža, uprostred rozsiahlych a temných lesov, blízko hraníc s pohanmi.“ (A Magyar Tudományos Akadémia 1976, 198). Zaujímavý je aj opis kostola banskobystrického biskupa, pamiatkara Arnolda Ipolyiho, uverejnený v schematizme Banskobystrickej diecézy z roku 1876. Pomerne podrobne opisuje kostol situovaný na vršku s cintorínom obohnaným múrom. Konštatuje, že svätyňa polygonálneho tvaru má gotickú klenbu, ktorej rebrá sa hviezdicovito zbiehali do dvoch svorníkov. Podobne aj kaplnka Najsvätejšej Trojice na južnej strane, oddelená dvomi oblúkmi, má sieťovú gotickú klenbu s dvomi svorníkmi. Polkruhový víťazný oblúk oddeľuje svätyňu od lode zaklenutej v roku 1779. Ipoly spomína tri gotické úzke dvojité okná, členené stredovým prútom vo svätyni, a rovnako gotické okná v kaplnke. Pôvodné gotické okná v lodi boli nahradené novými počas obnovy v roku 1779. Západný vstup do kostola vznikol krátko pred opisom kostola, bočný (južný) spolu s portálom do sakristie sú

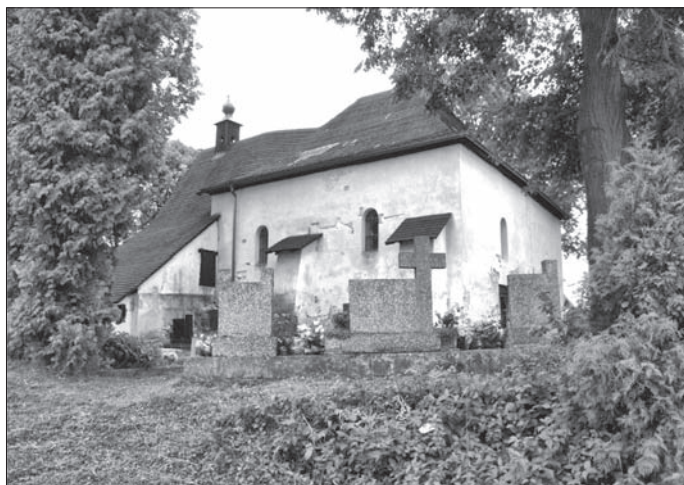
Obr. 6. Socovce (okr. Martin). Kostol Narodenia Panny Márie. Pohľad zo severozápadu. Foto M. Samuel.

Dvojlodový kostol pozostáva zo staršej severnej lode (obr. 6) s pristavaným polygonálnym presbytériom (obr. 7), sakristie a mladšej južnej lode (obr. 8). Kostol, obkolesený cintorínom, susedí z južnej strany s budovou bývalej farskej školy (dnes súkromný majetok). Dodnes sú v teréne identifikovateľné základy bývalej fary, ktorá stála vyššie na svahu vo vzdialenosti asi 50 m. Zvyšky zaniknutého ohradového múru už nie sú pozorovateľné, jeho približný priebeh naznačuje len morfológia terénu. Súčasný cintorín sa oproti pôvodnému, vymedzenému ohradovým múrom, rozšíril hlavne smerom na západ.

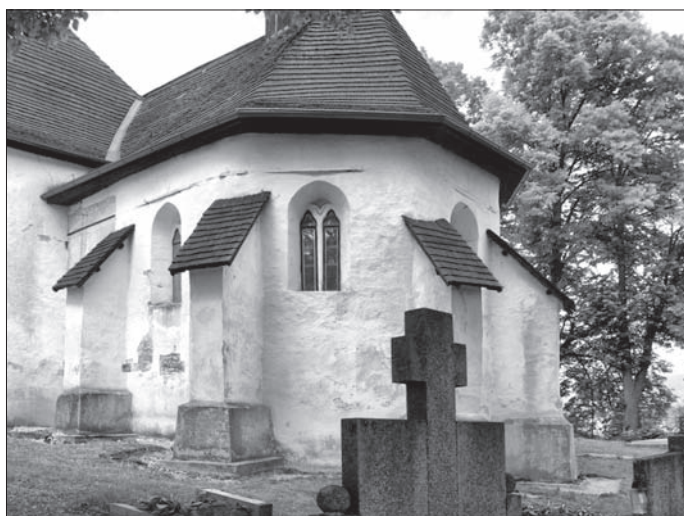
Obr. 7. Socovce (okr. Martin). Kostol Narodenia Panny Márie. Pohľad z juhovýchodu. Foto M. Samuel.

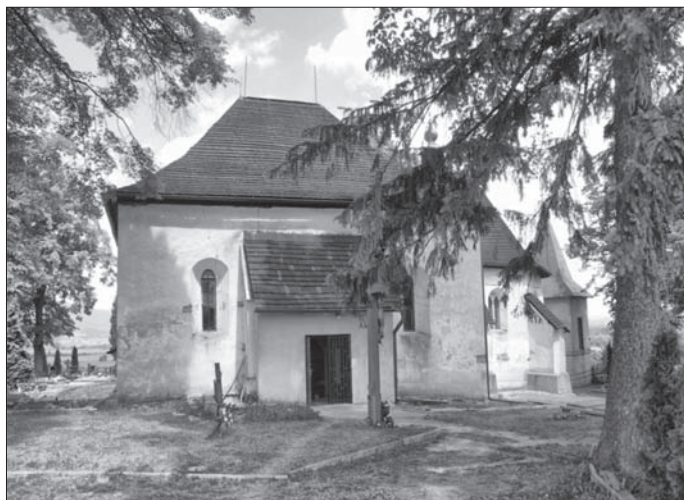
Obr. 8. Socovce (okr. Martin). Kostol Narodenia Panny Márie. Pohľad z juhu. Foto M. Samuel.

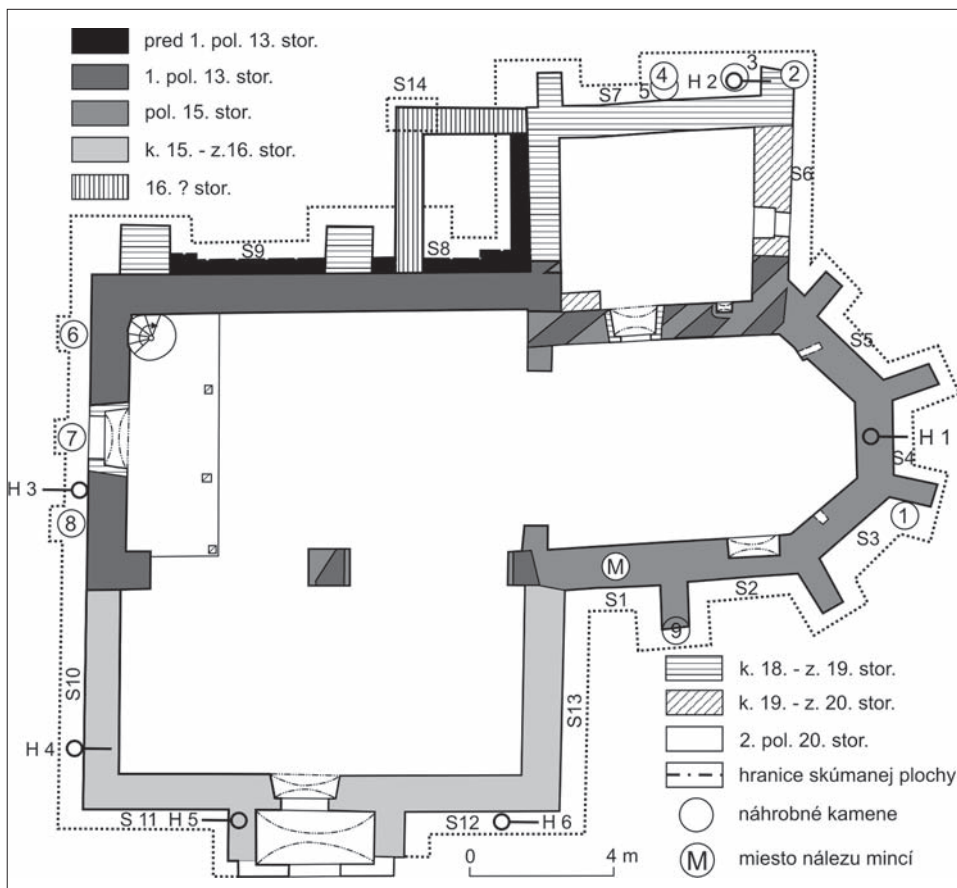
Obr. 9. Pôdorys kostola s vyznačením hlavných stavebných fáz. Upravené a doplnené podľa Kürthy-Glocková 2007.

Záchranný archeologický výskum rímskokatolíckeho Kostola Narodenia Panny Márie v Socovciach sa uskutočnil v roku 2009, v súvislosti s realizáciou statického zabezpečenia stavby, ktorá bola už dlhší čas v havarijnom stave. Výskum prebiehal v ryhách vyhlbených pri vonkajších stenách kostola (obr. 9). Pred začiatkom samotného výskumu bolo potrebné asanovať betónové sokle, priliehajúce po celom obvode stavby k jeho stenám a odstrániť nefunkčnú odvlhčovaciu drenáž. Situovanie archeologických sond určoval hlavne rozsah stavebných prác. Podľa pôvodného projektu mali byť sanačné ryhy pri stenách kostola široké len 40 cm. Keďže pri takejto šírke nebolo možné dosiahnuť požadované parametre ryhy (hĺbka 40 cm pod základovú škaru a podkopanie základov do vzdialenosti 40 cm od líca základových murív), bolo nutné ryhy rozšíriť o 20–40 cm, čím sa zväčšila aj skúmaná plocha. Ako sa ukázalo, značnú časť pôvodnej archeologickej situácie zničilo podbetónovanie oporných pilierov kostola v roku 1952 a odvlhčovacia drenáž, vybudovaná v 90-tych

niekoľko monolitných náhrobných kameňov (obr. 9). Nachádzali sa buď v sondách (7 kusov) alebo sekundárne zamurované v základoch kostola (2 kusy). Väčšinou len nahrubo opracované kamene mali rôzne tvary a rozmery, pestré bolo aj ich petrografické zloženie (zlepenec, travertín, vápenec). V blízkosti ani v širšom okolí kostola sa nenachádzal ani jeden kameň na povrchu terénu, všetky ležali pod jeho povrchom (15–100 cm). Najlepšie opracovaný kameň sa našiel tesne pri juhovýchodnom opornom pilieri presbytéria v hĺbke 30–60 cm. Veľká (130 × 80 × 20 cm) kamenná platňa ležala v šikmej polohe a bola orientovaná dlhšou osou paralelne so západnou stenou oporného piliera (obr. 11). Kamenná platňa mala tvar obdĺžnika so zaoblenými rohmi a na jej vrchnej, takmer rovnej ploche sa nachádzali zreteľné stopy po opracovaní (obr. 12). V hornej tretine plochy bol vyrytý rovnoramenný krížik a ďalšie dve lineárne línie (obr. 13). Ďalšie tri náhrobné kamene (č. 3, 4, 5) sme odkryli pri severnej stene sakristie (obr. 14). Kamene 3 a 4 boli uložené na sebe, pričom spodný ležal už na intaktnom podloží. Zvyšné náhrobné kamene (č. 6, 7, 8) sa našli pri západnej stene kostola. Ani v jednom prípade sa pod kameňmi nenachádzal hrob, z čoho vyplýva, že všetky odkryté kamene ležali v sekundárnej polohe. V snahe zabrániť poškodeniu kameňov počas podbetónovania základov kostola, väčšinu náhrobných kameňov sme premiestnili mimo sanačné ryhy. Takéto monolitné, len nahrubo opracované kamene sa vyskytujú na území Slovenska od 11. do začiatku 14. storočia (Hanuliak 1979). V súčasnos-

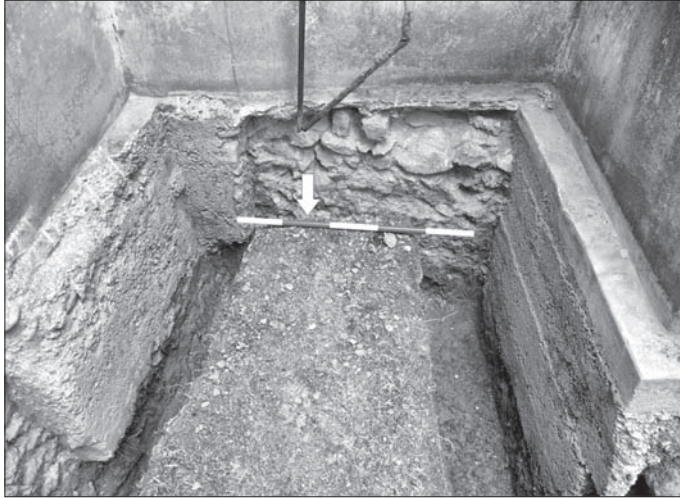
Obr. 10. Socovce (okr. Martin). Kostol Narodenia Panny Márie. Sonda 1. Odkryté základové murivo svätyne kostola s vyznačením miesta nálezu mincí. Foto M. Samuel.

rokov 20. storočia (obr. 10). Betónová sanácia väčšinou siahala až po základovú škáru murív (90–130 cm), odvlhčovacia drenáž do hĺbok 60–90 cm. Na miestach nezničených zásahmi z 20. storočia sa nachádzala pevná svetlohnedá ílovitá hlina, premiešaná s drobnými kameňmi a zlomkami kostí. Na skúmanej ploche sme odkryli zvyšky šiestich hrobov (obr. 9). Všetky hroby boli silne porušené mladšími zásahmi, takže sa zachovali len nepatrné zvyšky kostier. V troch prípadoch (H 1, 2, 6) sa hroby nachádzali v subpozícii pod základovými murivami kostola. Situovanie hrobu 1 pod základovým murivom východného úseku polygonálneho presbytéria dokazuje, že pôvodný kostol mal menšiu svätyňu, okolo ktorej sa pochovávalo. Žiadny z hrobov neobsahoval datovateľný materiál. Odkryli sme tiež

mienky do 1 cm) maltou okrovej farby. Predpokladáme, že toto murivo, odkryté takmer v celej dĺžke severnej steny kostola, predstavuje základové murivo najstaršej, doteraz neznámej fázy kostola, pochádzajúcej spreď 1. polovice 13. storočia. V sonde 1, počas podkopávania základov južnej steny presbytéria, v hĺbke 130 cm, cca 40 cm od líca základov (obr. 10) smerom dovnútra sa na úrovni základovej škáry našiel zhluk mincí a menší medený pliešok (obr. 18). Pri vyberaní mincí sa najmenej jedna minca rozpadla, zvyšných šesť sa podarilo zachrániť. Pokiaľ bolo možné v obmedzenom priestore sondy zistiť, mince nevtvorili súčasť hrobu. Napriek zlému stavu ich zachovania sa podarilo zistiť, že všetky sú denáre typu Redwitz (Samuel–Hunka 2011). Mikuláš Redwitz bol veliteľ vojsk Rádu nemeckých rytierov a hlavný komorský gróf Sedmohradska, ktorého 2000 vojakov pôsobilo v rokoch 1430–1434 v pohraničnom banáte Severino, na južnej hranici Uhorského kráľovstva. Mali tu brániť prilehlé územie pred útokmi osmanských vojsk, snažiacich sa preniknúť do Uhorska. Kráľ Žigmund im na rôzne potreby spojené s touto výpravou nechal vo viacerých mincovniach (Kremnica, Košice, možno aj Baia Mare) vyraziť denáre. Zdá sa, že v Severine bolo vyrazených niekoľko emisií Redwitzových denárov valašského typu. Najstaršie, z rokov 1432–1433, boli asi denáre s vyšším obsahom striebra a kvalitnejším umeleckým a technickým stvárnením. Mladšie mince, zo záveru roku 1433 a z roku 1434, boli emisie denárov vyrobených zo zmesi s nízkym obsahom striebra a s nekvalitne vypracovanými námetmi. Takéto sa objavili na území dnešného západného a čiastočne aj stredného Slovenska. Socovské mince sú však razené na medenom kotúčiku, ktorého povrch je potiahnutý len veľmi tenkou vrstvou striebra. Nie je vylúčené, že ide o falzá podobné tým, ktoré sa našli v jaskyni pri Zlatej diere na Spiši (Hunka–Soják 2008, 28–30). Celkovo sa mince typu Redwitz našli v 12 lokalitách Slovenska, nález zo Socoviec je prvým v Turci. Nález mincí bezprostredne pod základmi polygonálneho presbytéria umožnil posunúť dobu jeho výstavby oproti výsledkom stavebno-historického výskumu z 2. polovice 14. storočia – začiatku 15. storočia, do obdobia po roku 1434.

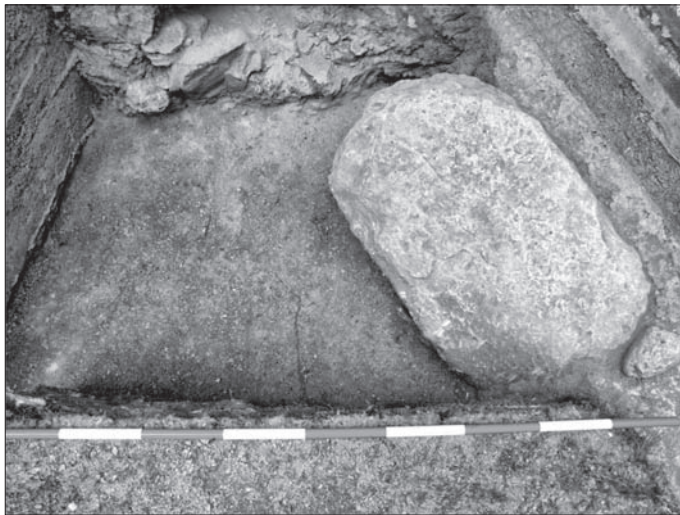
Obr. 11. Socovce (okr. Martin). Kostol Narodenia Panny Márie. Sonda 3. Náhrobný kameň č. 1, odkrytý pri uzávere svätyne kostola. Foto M. Samuel.

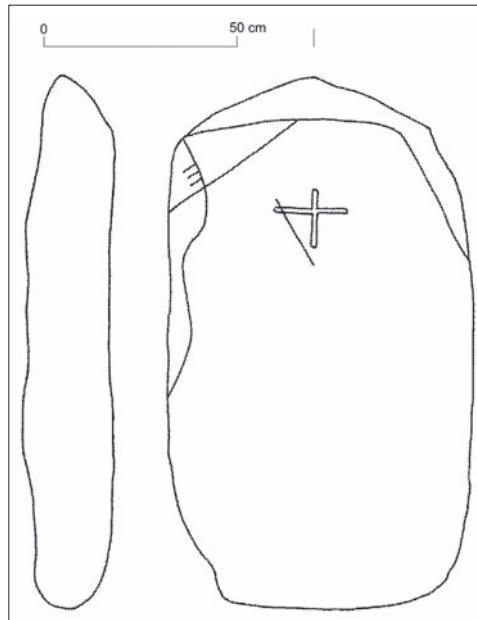
Obr. 12. Socovce (okr. Martin). Kostol Narodenia Panny Márie. Sonda 3. Nákras náhrobného kameňa č. 1. Kresba R. Javor.

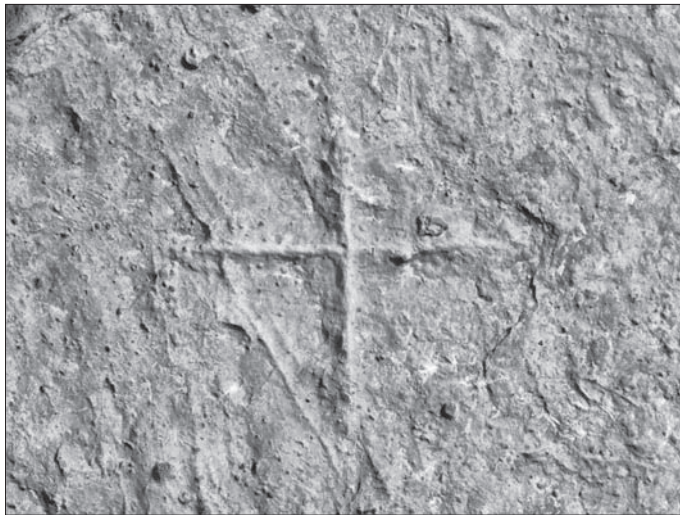
Obr. 13. Socovce (okr. Martin). Kostol Narodenia Panny Márie. Sonda 3. Detail kríža vyrytého na vrchnej strane náhrobného kameňa č. 1. Foto M. Samuel.

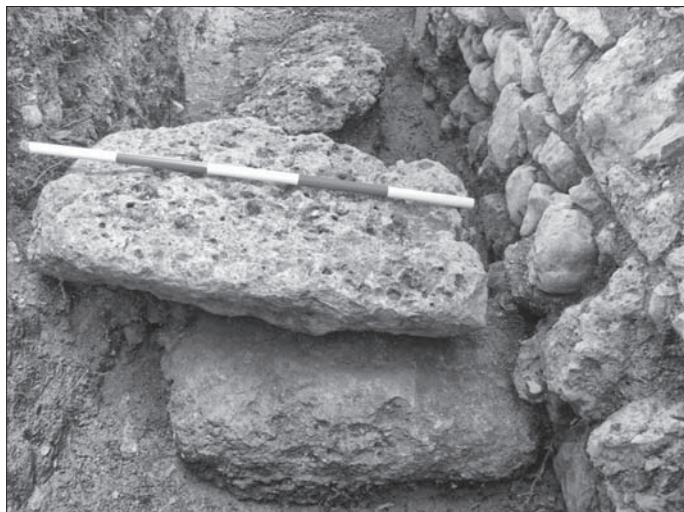
Obr. 14. Socovce (okr. Martin). Kostol Narodenia Panny Márie. Sonda 7. Národné kamene č. 3, 4, 5, odkryté pri sakristii kostola. Foto M. Samuel.

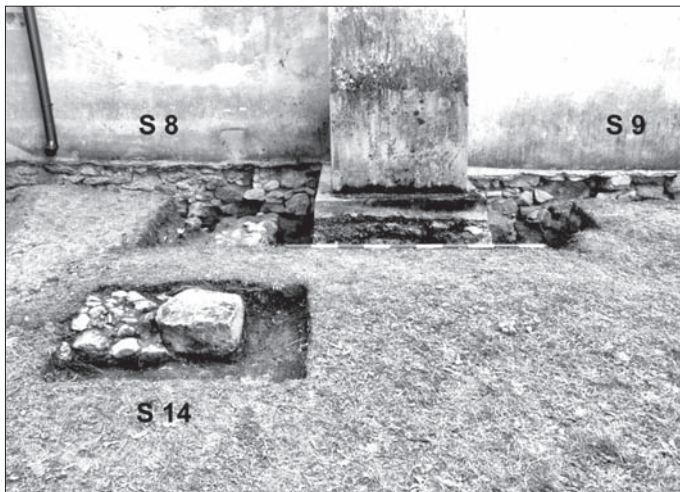
Obr. 16. Socovce (okr. Martin). Kostol Narodenia Panny Márie. Pohľad zo západu na odkryté základové murivá oporného piliera lode (vpredu) a zaniknutej kostnice (vzadu). Foto M. Samuel.

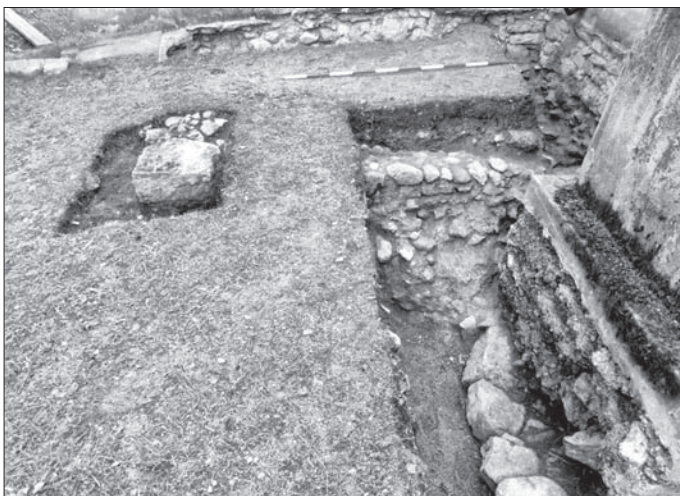
Obr. 17. Socovce (okr. Martin). Kostol Narodenia Panny Márie. Sonda 8. Odkryté základové murivá lode (vpravo) a sakristie (vľavo) kostola. Foto M. Samuel.

Ergebnis der Grabung war die Freilegung der älteren (vor Mitte 13. Jhd.) Fundamente der Kirche unter der Nordwand des Schiffs und der Fundamente der ältesten mittelalterlichen Sakristei (Abb. 17). Überraschend war der Fund mehrerer monolithischer Grabsteine (Abb. 10–14). Solche Grabplatten kommen auf dem Gebiet der Slowakei in der Zeit zwischen dem 11. Jahrhundert und dem Anfang des 14. Jahrhunderts vor. In der Region Turz wurden sie bislang nur bei der Pfarrkirche St. Martin in Martin gefunden. Außergewöhnlich ist der Fund eines Grabsteins mit eingeritztem gleicharmigen Kreuz. Der Fund von sechs Münzen vom Typ Redwitz (Abb. 18) unter den Fundamenten des Altarraumes ermöglicht eine Verschiebung der Datierung in den Zeitraum nach den Jahren 1430–1434. Die Erkenntnisse über die Baugeschichte des Objekts wurden noch durch die Entdeckung von Resten eines an Sakristei und Kirchenschiff angebauten neuzeitlichen Beinhauses ergänzt (Abb. 15–16). Die Annahme von der durch eine Georadaruntersuchung angedeuteten Existenz eines älteren Altarraums mit quadratischem Grundriss lässt sich erst durch eine archäologische Grabung im Innern der Kirche verifizieren.
