ZANIKNUTÝ STREDOVEKÝ KOSTOL V RADOLI-KOSCELISKU (VÝSLEDKY REVÍZNEHO A ZISŤOVACIEHO VÝSKUMU V ROKOCH 2012–2013)

MARIÁN SAMUEL – DANKA MAJERČÍKOVÁ – MARTIN FURMAN

A Defunct Medieval Church in Radoľa-Koscelisko (results of revision and assessment research in 2012–2013)

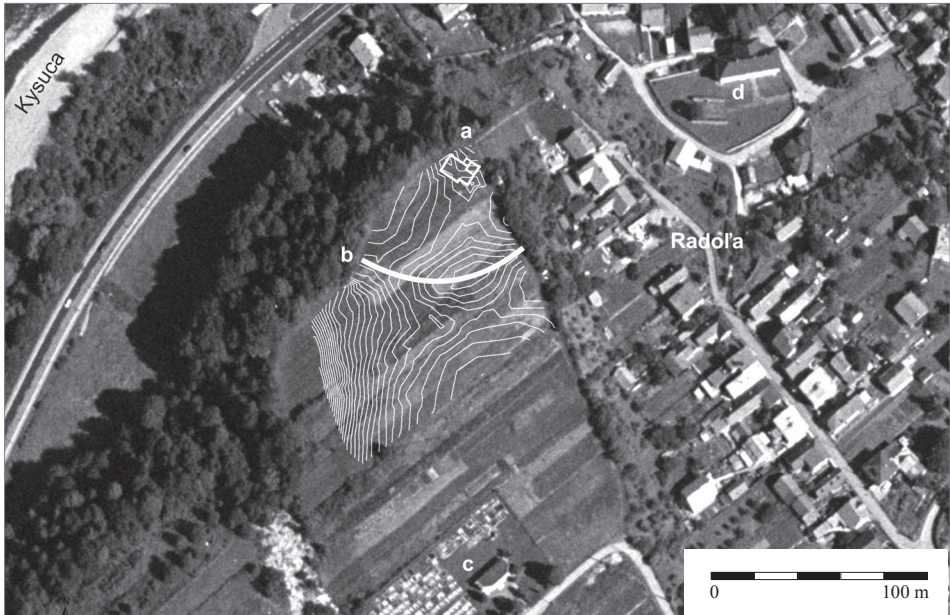
Obr. 3. Satelitný snímok lokality a blízkeho okolia (zdroj Google Earth) s vyznačením polohy kostola (a), predpokladaného priebehu valu (b), súčasného cintorína (c) a kaštieľa (d). Vyznačenie M. Samuel.

Lokalita „Koscelisko“ sa nachádza na Kysuciach (obr. 1), pri Kysuckom Novom Meste, nad sútokom Kysuce a Vadičovského potoka, na samom okraji výrazného ostrožného výbežku Veľké Vreteno (obr. 2). Ostroha je z troch strán ohraničená strmými svahmi až zrázmi a jej okraj sa nachádza vyše 30 m nad nivou rieky. Hrebeň výbežku asi 60 m od jeho východného okraja pretínajú zvyšky valu ohraničujúceho smerom na severozápadnú plochu s rozlohou približne 40 árov (obr. 3).
