**Prezentace archeologických památek v Čechách : archeologické areály in situ
– příklady z Pražského hradu a Vyšehradu**

Archaeologia historica. 2015, vol. 40, iss. 2, pp. 331-351

PREZENTACE ARCHEOLOGICKÝCH PAMÁTEK V ČECHÁCH. ARCHEOLOGICKÉ AREÁLY IN SITU – PŘÍKLADY Z PRAŽSKÉHO HRADU A VYŠEHRA DU

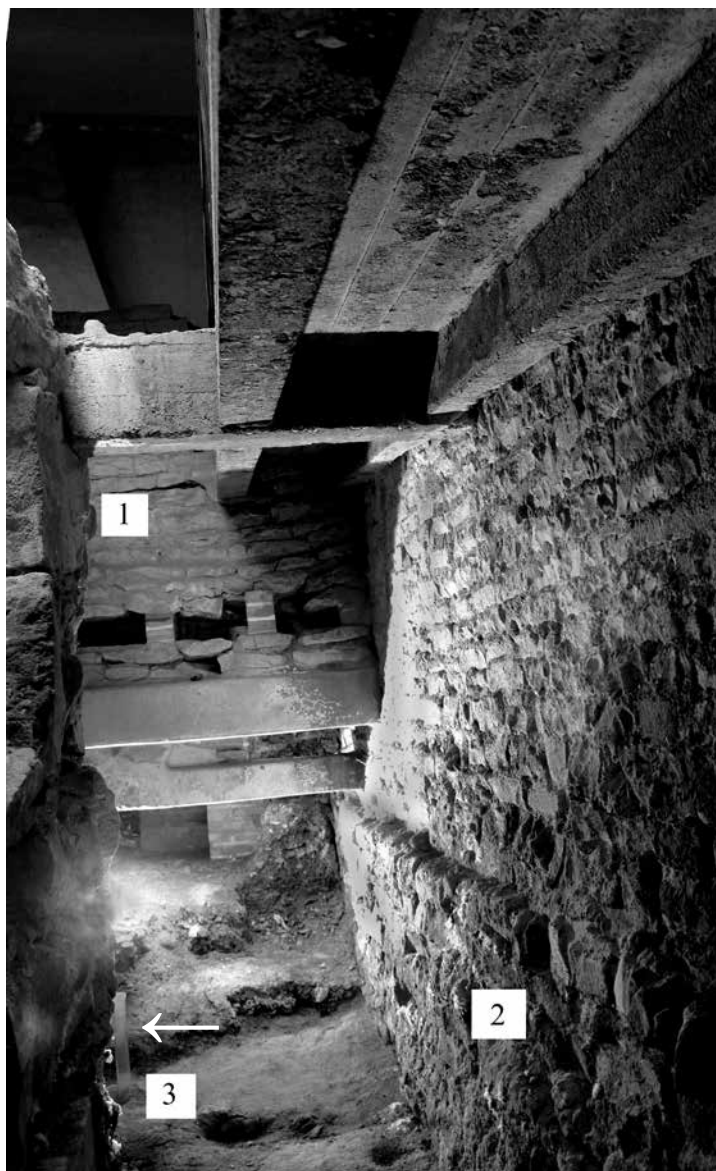
Obr. 9. Pražský hrad, III. nádvoří. Prostor při románské chodbě v pohledu od západu. 1 – báze zdiva západního líce románské chodby nasadající na nosné betonové překlady, 2 – severní obvodové nadzemní i základové zdivo kostela sv. Bartoloměje. V horní části snímku betonová konstrukce prohlídkové trasy, ve spodní pozůstatky kulturního souvrství raného středověku (ca 10. století). V současném povrchu vyznačen prostor písčitého zásypu původní sondy z 20. let, v níž se v době sanace udržovala stojatá voda. Ke sledování hladiny vody byl zásyp opatřen skleněným válcem (3), umožňujícím sledovat výkyvy její úrovně (označeno šipkou). Se změnou klimatu po rekonstrukci desky III. nádvoří došlo po roce 1998 ke značnému poklesu vlhkosti a voda již do této úrovně nedosahuje. Foto Z. Kačerová, 2014.

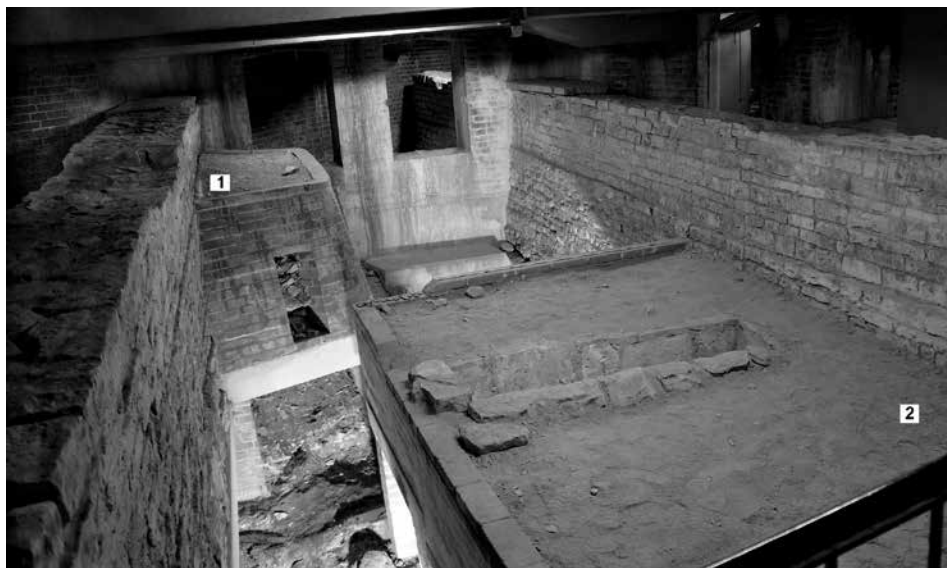
Obr. 10. Pražský hrad, III. nádvoří. Prostor interiéru románské chodby s průhledy na starší terénní situace v pohledu od jihozápadu. V obezděných blocích terénu zachována původní pochozí úroveň komunikace (1) z doby existence chodby a úroveň báze hrobových jam (2). Ve středu bloku hrobka s opukovým obložněním, náležící muži s kněžskou výbavou (kalich s paténou). Pod obezdívkou vzdálenějšího bloku je možné sledovat proměnu charakteru sídlištních souvrství v rozmezí ca 11. a 12. století. Báze náleží jedné z výjimečně dochovaných dřevěných staveb (podlaha s výpletem – Boháčová 2011). Foto Z. Kačerová, 2014.

pramenů. Výzkum zachytil vývoj okrajové části centra Pražského hradu od jeho počátků až po období novověku. Koncepce prezentace si kladla za cíl nejen představit jednotlivé odkryté objekty, ale také postihnout pokud možno vývoj sledované části Pražského hradu v prostorových a chronologických souvislostech (obr. 6). Orientaci v prostoru zajišťují průhledy v nosných konstrukcích, které umožňují sledovat situování některých významných objektů, jakými jsou např. celokamenná románská kvádríková hradba či kostel sv. Bartoloměje (?) s přílehlou chodbou (obr. 7–9). Protože výzkum probíhal ve více výškových úrovních a nedosáhl v celé zkoumané ploše povrchu přírodních terénů, lze ve speciálně k tomu účelu obezděných průzorech sledovat postupný nárůst stratigrafie, v němž jsou zachytitelné některé významné momenty vývoje – nástup zděné architektury, horizonty dřevěných staveb či úrovně pochozích ploch (obr. 10).

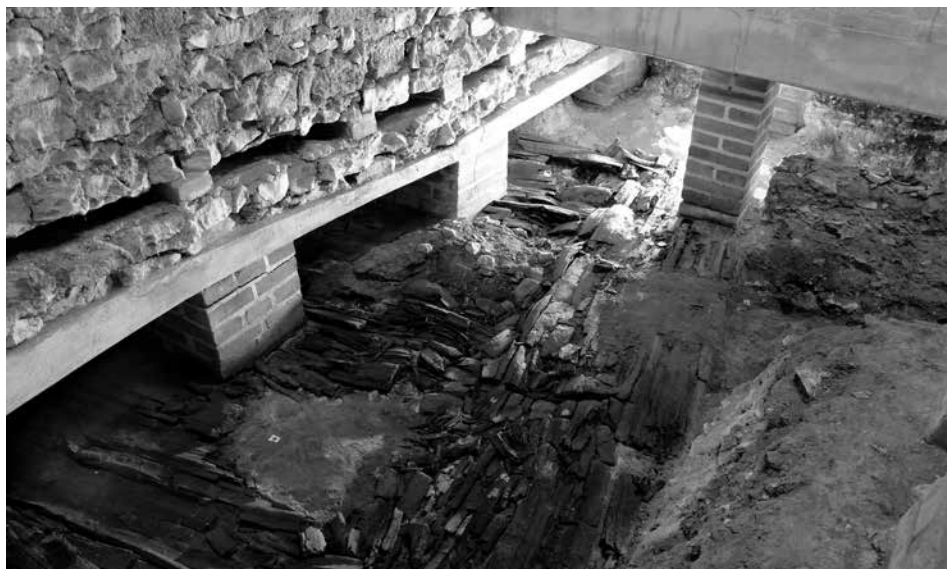
Obr. 11. Pražský hrad, III. nádvoří. Prostor při románské chodbě v pohledu od severu. Torzo dřevěné podlahy (domu?) z mladohradistího období, prezentované pod betonovými překlady. Foto M. Semerád, 2014.

areálu, v části severozápadní pak nejstarší formy dřevěné zástavby v několika úrovních nad sebou. Z opevnění je dochována čelní stěna a při západním okraji areálu i pozůstatek tělesa nejstarší známé dřevohliněné hradby (obr. 2:A), z mladší fáze opevnění jsou v rámci několika dílčích sond do hliněného tělesa představeny zejména různé typy dřevěné výztuže hradby (obr. 2:B). Jako nejmladší část a vyvrcholení fortifikačního systému je představena románská hradba (obr. 2:C). Dřevěnou zástavbu reprezentují zejména báze (dvouprostorového?) srubu z přelomu středo- a mladohradištního období a torzo podlahy s výpletem (obr. 11–12).

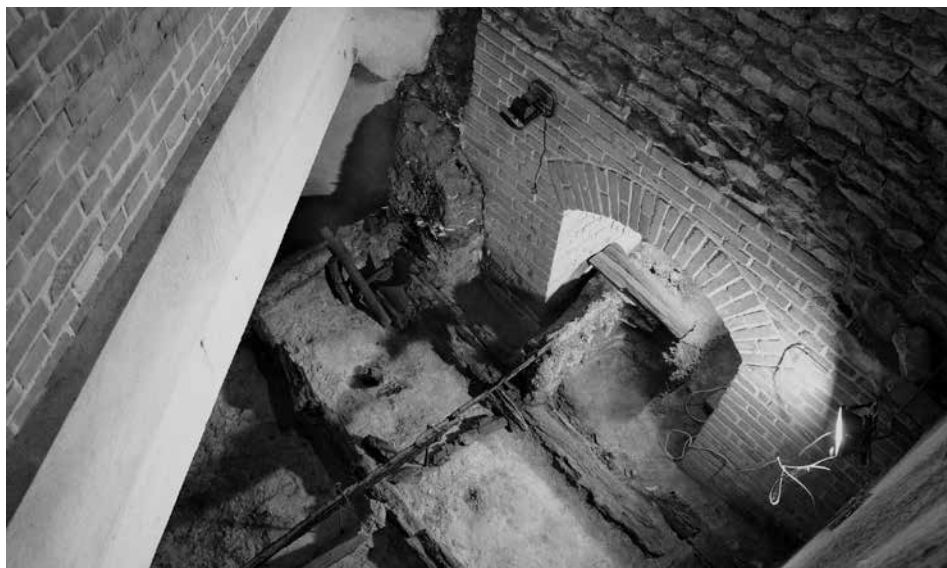
Obr. 12. Pražský hrad, III. nádvoří. Prostor při románské chodbě v pohledu shora od jihu. Vlevo betonová nosná konstrukce se zdivem východní stěny románské chodby, dole centrální část srubové stavby s vertikálními dubovými prvky z 30. let 10. století. V zadním rohu torzo sídlištního souvrství s dochovaným zánikovým (požárovým?) horizontem stavby a jeho nadložím, dokládajícím nástup mladohradištní keramiky. Foto M. Semerád, 2014.

Převažujícím materiálem je samozřejmě, jak tomu bývá u většiny archeologických prezentací, kámen (obr. 2:1). Kromě pozůstatků na maltu zděné architektury z pravidelných opukových kvádrů i rozmanitého lomového zdiva v areálu ovšem nacházíme i relikty staveb budovaných na hlínu. Hlína je dalším zde běžně vystupujícím materiálem, nikoliv ovšem pouze jako pojivo či zjilovatěle břidličné podloží, ale i jako součást až několikametrových terénních bloků (obr. 2:3), které uchovávají doklady vývoje této části Pražského hradu od jeho počátků vesměs nejméně po období vrcholného středověku. V jihozápadní části areálu jsou pak dochovány mocné hliněné bloky původní dřevohliněné konstrukce dvou nejstarších fází opevnění jádra přemyslovské rezidence. Díky vysokému podílu jílovité frakce v podloží i v nejstarších částech kulturního nadloží se zde ovšem setkáváme ještě s jedním naprosto mimořádným fenoménem. Tím jsou prvky dřevěných konstrukcí (Boháčová 2011; obr. 2:2), ať již jde o výztuž hradby (obr. 6), nebo o zcela unikátně dochované pozůstatky dřevěné zástavby (obr. 11), z nichž nejstarší můžeme díky získaným dendrodatům (Dvorská–Boháčová 1999) datovat do druhé třetiny 10. století (obr. 12).

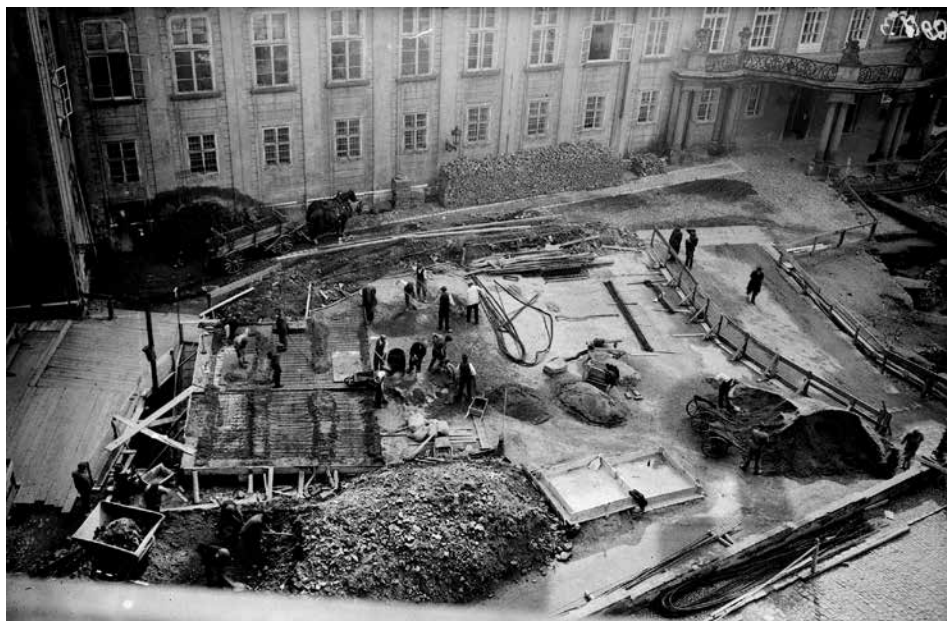
Obr. 13. Pražský hrad, III. nádvoří. Dobový snímek zachycující postup zakrývání areálu železobetonovou deskou. ARÚ AV ČR, Praha, FT000103263.

Nad celým areálem byla zkonstruována železobetonová deska (obr. 13), která sloužila současně k položení dlažby na III. nádvoří. Tato deska je nesena soustavou vesměs hluboce založených železobetonových pilířů (obr. 2), pro něž byly hloubeny speciální sondy (dosahující zejména v jihovýchodní části areálu několika metrů). V některých případech byly ovšem pilíře zakládány přímo na historické zdivo, tedy dnes již neakceptovatelným způsobem. Použití železobetonové konstrukce je jedním z prvních příkladů využití této nové konstrukční technologie mimo běžné stavitelství, pro archeologickou rezervaci patrně vůbec poprvé. Její běžné využití v této souvislosti je pak doloženo od 30. let na Vyšehradě. Přirozenou ventilaci v areálu zajišťoval především systém otvorů vedoucích do venkovního prostoru. Otvory, umístěné po obvodu nádvoří, bylo možné v klimaticky nepříznivých obdobích roku uzavírat dřevěnými okenicemi. Jejich počet a rozmístění zajišťovaly během teplejší části roku dostatečné proudění vzduchu i – jak ukázala měření klimatu před sanací areálu v roce 1997 – optimální stabilitu vlhkosti i teploty (Boháčová 1998). V zimních měsících byly otvory zavírány, čímž se předcházelo promrzání objektů. Tam, kde hrozila pozvolná destrukce stěn terénů, byly bloky obezděny, v některých případech jen vyskládány z cihel bez maltového pojiva. V některých cihelných obezdívkách byla ponechána volná pole, která byla místy opatřena drátěnými sítěmi, jež měly chránit obnažené stěny terénu před erozí. Do volných prostor areálu byla uložena torza sídlištních situací, vyzvednutých *in situ* a stabilizovaných ve dřevěných rámech. Později byl areál využit i jako lapidárium. Po odkryvu románského kvádríkového domu na Hradčanském náměstí I. Borkovským v roce 1944 byl do areálu přemístěn i tento objekt, dodnes tak reprodukcující v druhotné poloze původní nálezovou situaci.

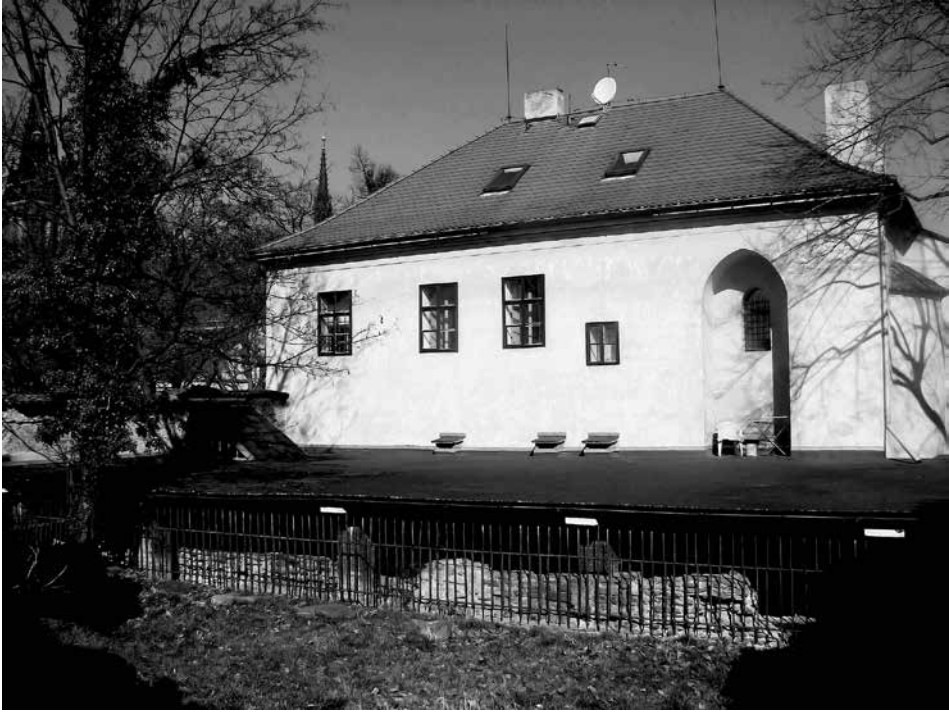
Obr. 15. Praha – Vyšehrad. Pohled od jihu na zastropený areál při budově někdejšího děkanství (čp. 14) z veřejně nepřístupného přilehlého prostoru. Vpravo patrná apsida severní lodi, dochovaná ve stávající budově. Foto I. Boháčová, 2014.
