*Archaeologia historica*. 1985, vol. 10, iss. [1], pp. 309-321

# Hrad Lukov – současný stav výzkumu

JIRÍ KOHOUTEK

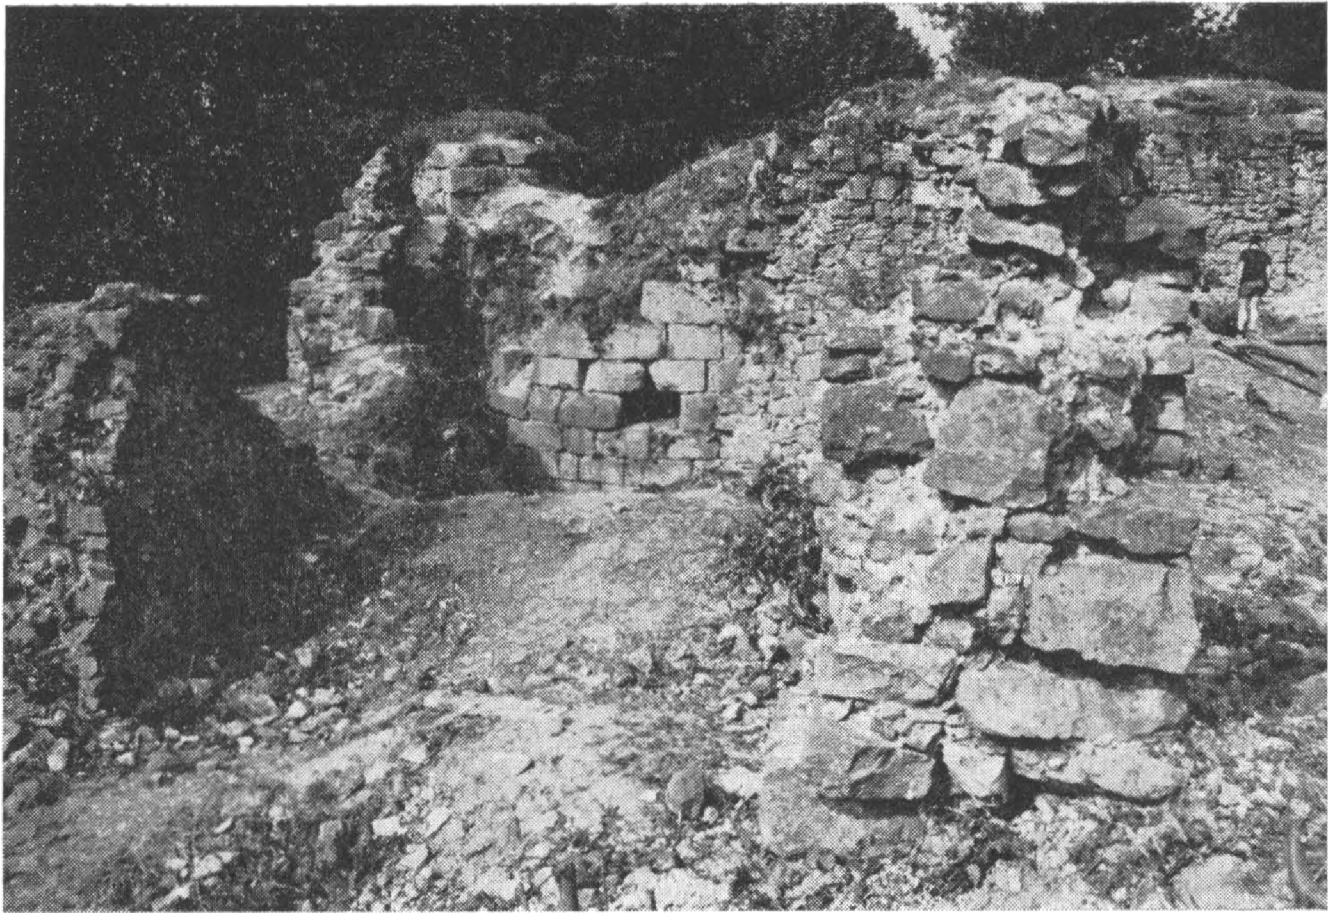
Obr. 3. Dochované torzo okrouhlé románské věžice v prostoru tzv. jižního paláce.

Podstatně složitější je situace u tzv. jižního paláce. Navazuje na destruovanou jihovýchodní část předchozího palácového traktu a delší osou je orientován přibližně ve směru západ–východ. Lze jej rozlišit na dvě části – západní (délka 30 m, šířka 8 m) a východní (délka 20 m, šířka 12 m). V západní části se dosud uchovaly fragmenty obvodových zdí, při jejichž stavbě bylo převážně užito kombinace kamene a cihel (jsou zde patrné sekundárně použité starší stavební články). Přibližně ve vzdálenosti 10 m od tzv. západního paláce se v jádru jižního palácového traktu uchovalo torzo plně okrouhlé věžice s odsazeným soklem. Plášť věže je z vrstev pečlivě opracovaných kvádrů z pískovce (dochovalo se 11 vrstev o celkové výšce přes 3 m; délka jednotlivých opracovaných kamenů 60 cm, výška 45 cm). Na západní straně je věž značně poškozena – není vyloučeno, že zde na ni navazovala nějaká jiná stavba. Opracované kvádry podobného charakteru, jakých bylo použito při stavbě věže, jsou použity druhotně také ve zdivu jižní stěny palácového traktu. Rozšířená východní část tzv. jižního paláce je v podstatě téměř celá destruována a její půdorys se podařilo zachytit teprve až po dílčích sondážích. Dochovala se jen malá část jihovýchodního nároží palácového traktu, zajištěná masívním opěrným pylonem obdélníkového půdorysu, který je dosud uchován do výšky přes 4 m. Na ploše mezi severní a východní obvodovou hradbou a prostorem, který zaujímá jižní palácový trakt, se nad povrchem terénu nechovaly prakticky žádné frag-

Podstatně složitější situace se objevila v sondě C, která byla položena ve vnitřním prostoru tzv. jižního paláce, východně od torza okrouhlé věže. Zde se objevily základy zdiva z lomového kamene blíže neidentifikovatelného objektu patrně obdélníkového půdorysu. Tato stavba, která zanikla – podle zde nalezeného materiálu – někdy v průběhu 15. století, dokonce částečně zasahovala pod torzo okrouhlé věže z východní strany a částečně také tvořila základ pro pozdější přestavbu, jejíž fragmenty jsou dosud patrné nad úrovní terénu. Při čištění recentního výkopu ze západní strany okrouhlé věže se zjistilo, že věž zde stála na kuželovitě se rozšiřujícím základu, který tvořilo osm vrstev opracovaných kvádrů, jejichž charakter stavby byl totožný s celkovou stavbou věže. Základy zdiva, objevené v sondě C, byly tedy k věži přiloženy patrně až v pozdější fázi.

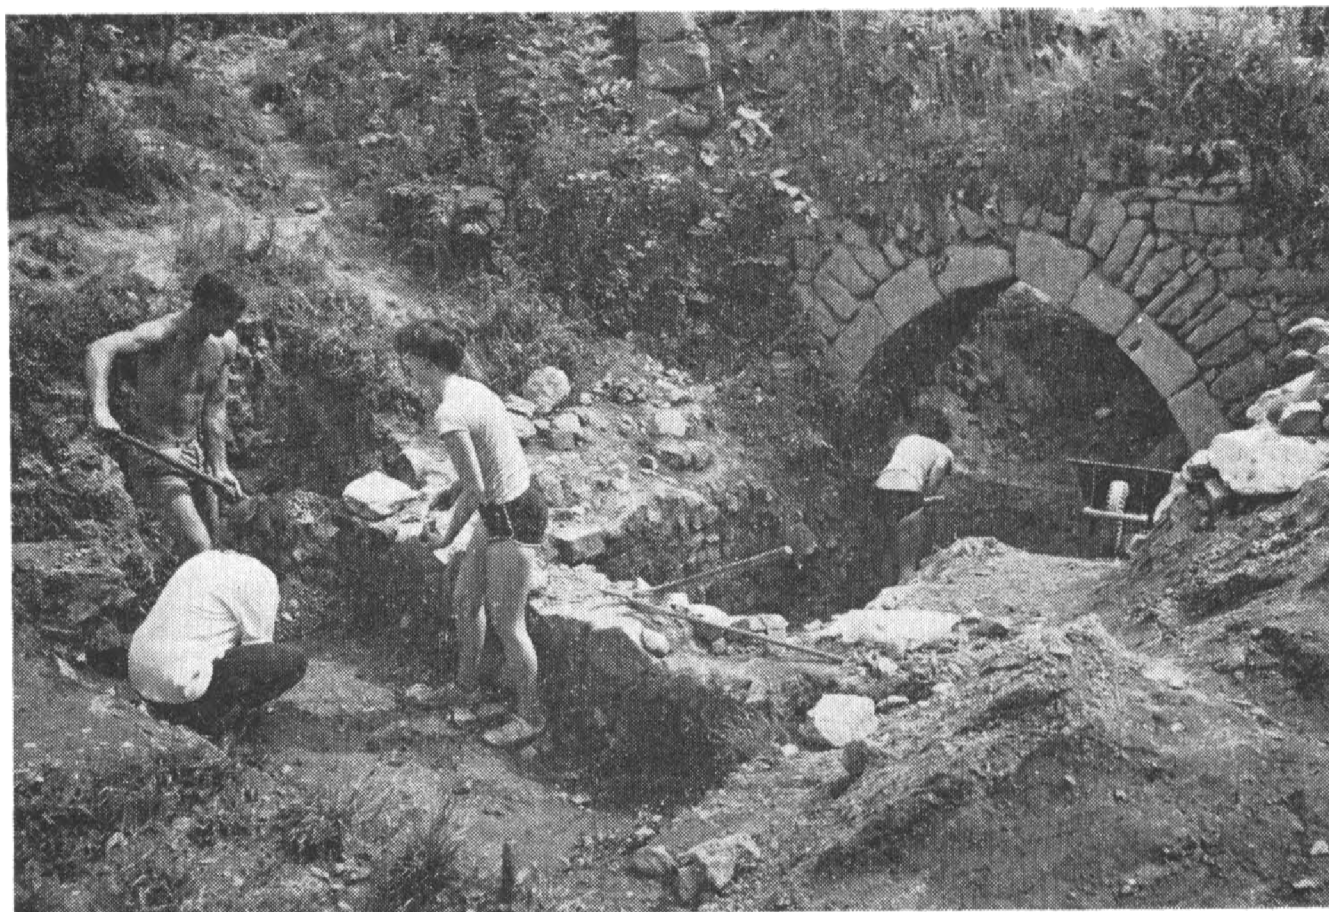
Obr. 6. Průzkum v prostoru sondy D, vpravo fragment raně gotické brány.

Ze staveb, nacházejících se na vnitřní ploše vlastního hradu a dosud patrných, se částečně dochovalo torzo patrně průjezdni hranolové věže, vzdálené od vstupní věže asi 35 m západním směrem. Její východní strana se prakticky nedochovala – pro její existenci svědčí jen nálezy opracovaných fragmentů ostění brány, nalezených v destrukci stavby. Uchovala se jen její západní strana o celkové délce 640 cm. Nároží jsou pečlivě armována tesanými kvádry a vcelku je dochována široce rozevřená lomená brána s ostěním z tesaných kvádrů (při výzkumu v roce 1984 se ukázalo, že původní výška brány byla přes 350 cm, šířka 280 cm).

Sonda, položená západním směrem od fragmentu průjezdní hranolové věže, zachytila stratigrafickou situaci, která poměrně dobře osvětlila složitost jednotlivých etap stavebního vývoje organismu hradu. Někdy v 15. století ztratila věž s bránou svou původní funkci a do prostoru věže byl dodatečně vložen další objekt, orientovaný ale delší osou v pravém úhlu na původní osu komunikace. Prostor byl nově zaklenut valenou klenbou a přístupný byl portálkem, vloženým dodatečně do prostoru brány. S touto úpravou zřejmě souvisela výstavba nové zdi, která ze západu uzavírala prostor před bránou. Takto nově upravený prostor však ztratil svou funkci někdy v 16. století a západně od brány byl postaven nový objekt, jehož severovýchodní nároží výzkum odhalil a jehož základy byly zapuštěny do vrstev obsahujících archeologický materiál z pozdějšího období existence hradu.

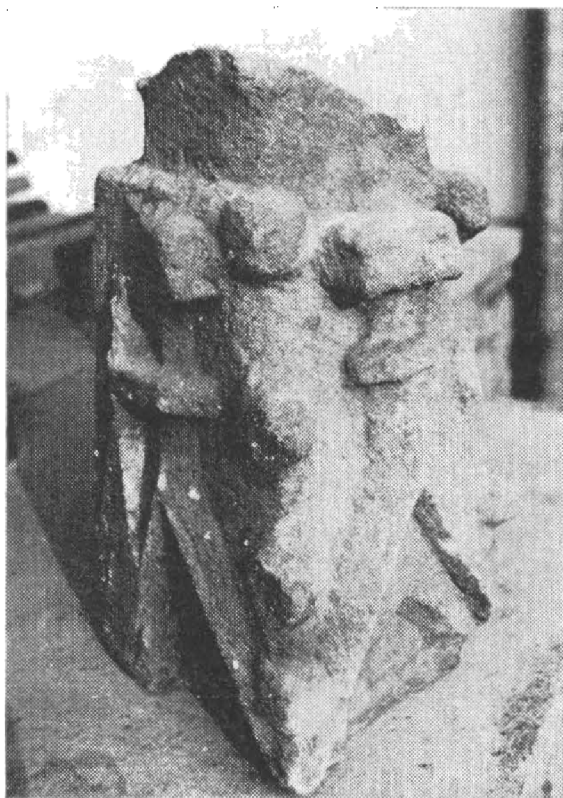
Obr. 9. Fragment gotické fiály (2. pol. 14. stol.).

Ve druhé polovině 14. století došlo pravděpodobně také k přestavbě sakrálního objektu – svědčí pro to nálezy bohatě zdobených vrcholně gotických fiál. Fragmenty pozdně románského portálového ostění a jedna gotická fiála byly objeveny již dříve, při průzkumných akcích v letech čtyřicátých a šedesátých. Tomu, že se dodnes uchovaly, vděčí jednak faktu, že některé jsou druhotně použity v dosud
