Podzemní chodby v jihomoravské středověké a novověké vesnici

Archaeologia historica. 1987, vol. 12, iss. [1], pp. 97-110

JOSEF UNGER

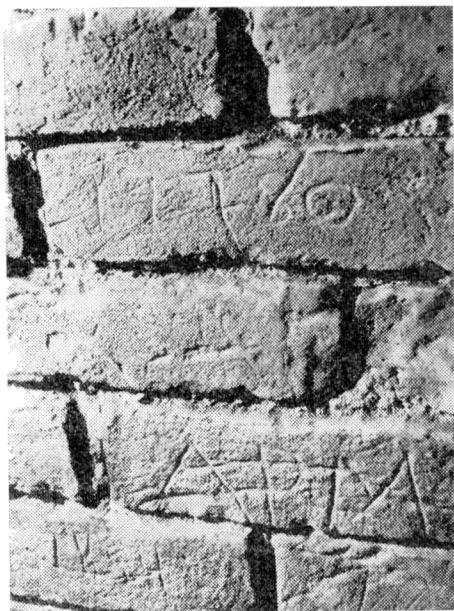
Obr. 4. Kurdějov, okr. Břeclav. Vyřtá písmena a letopočty ve vstupu do chodeb. Patrný nejstarší letopočet 1760. Foto: V. Prokop.

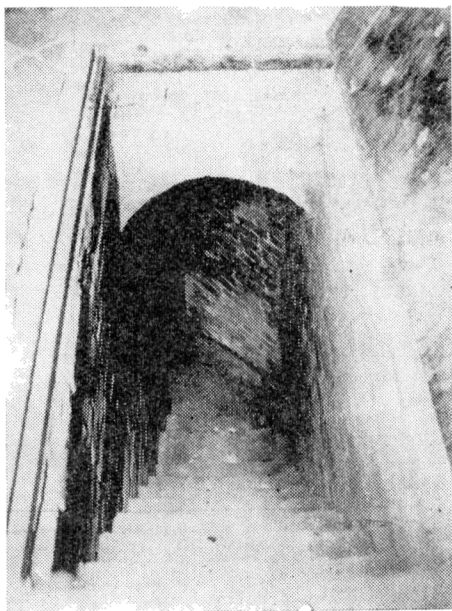
Obr. 5. Kurdějov, okr. Břeclav. Otevřený vstup do podzemních chodeb v kněžišti kostela. Foto: V. Prokop.
