# Výskum hradu v Topoľčiankach

MATEJ RUTTKAY

V jeseni r. 1989 sa pri výkopoch na nádvorí národnej kultúrnej pamiatky kaštieľa v Topoľčiankach (okr. Nitra) zachytili múry z dovtedy neznámej stavby. Našiel sa veľký počet keramiky, železné predmety a sklo. Zisťovaciu sondáž previedla pracovná skupina pod vedením A. Ruttkaya a E. Rejholca, Zachytené fragmenty zaradili do stredoveku. Zistená situácia naznačila možnosť zásadného posunu v poznaní vývoja objektu a okolia. Keďže hrozilo ďalšie narušenie stredovekých objektov (výkopy pre kanalizáciu, atď.), prišlo sa v roku 1990 k vykonaniu záchranného výskumu (za aktívnej pomoci investora) (Ruttkay, M. — Ruttkayová, J. 1990).

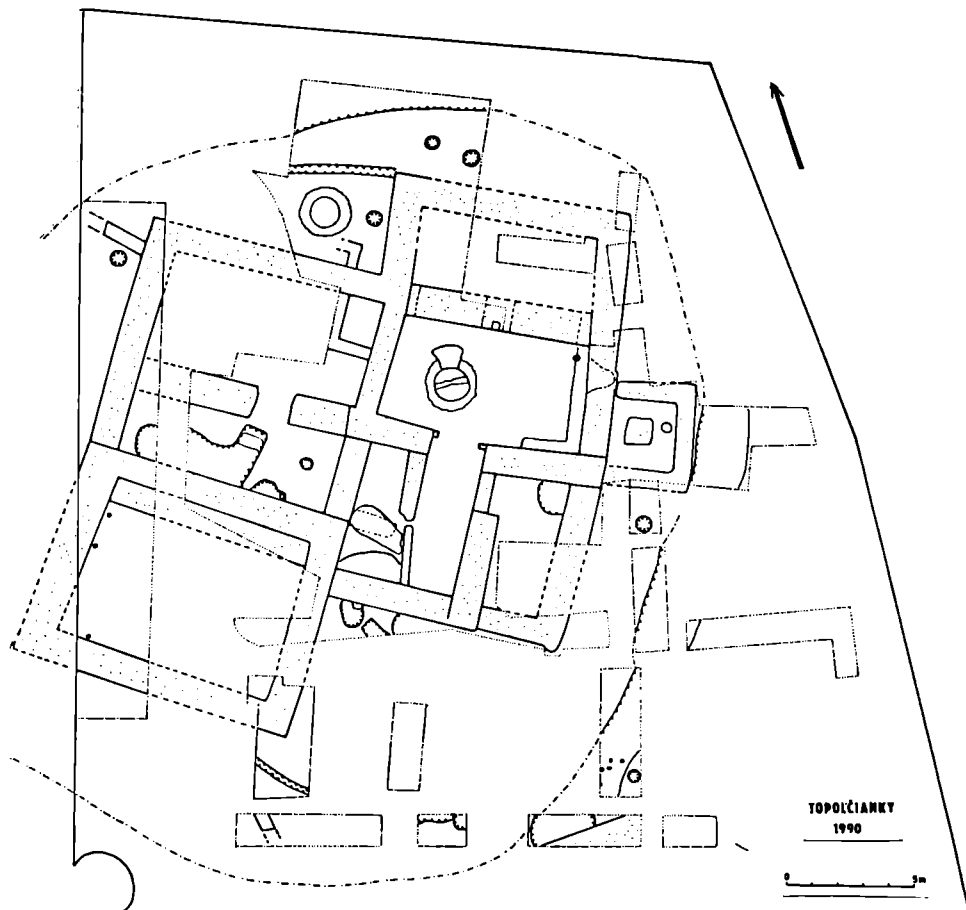
Obr. 3. 1. Celkový plán lokality.

V priebehu 14. stor. sa postupne zastavuje voľné priestranstvo medzi vežou a vnútorným okrajom priekop. Novovzniknutý objekt rešpektuje geomorfologické danosti terénu (výkopy priekop), t. j. je mierne nepravidelný (max. rozmery 19,5×22,5 m) (obr. 1, 2). Juhozápadný roh zabieha pod dnešné západné krídlo kaštieľa. Vonkajšie múry majú šírku 110–130 cm, vnútorné 30–130 cm. Vzájomne previazané sú len

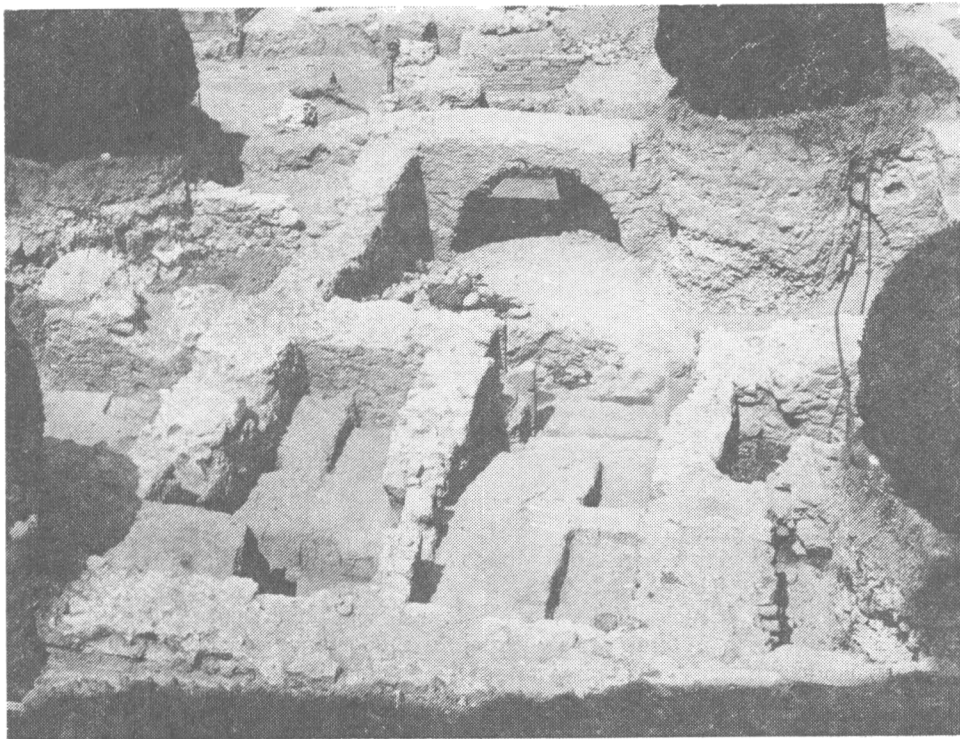
Obr. č. 2. Pohľad na zvyšky odkrytej architektúry.

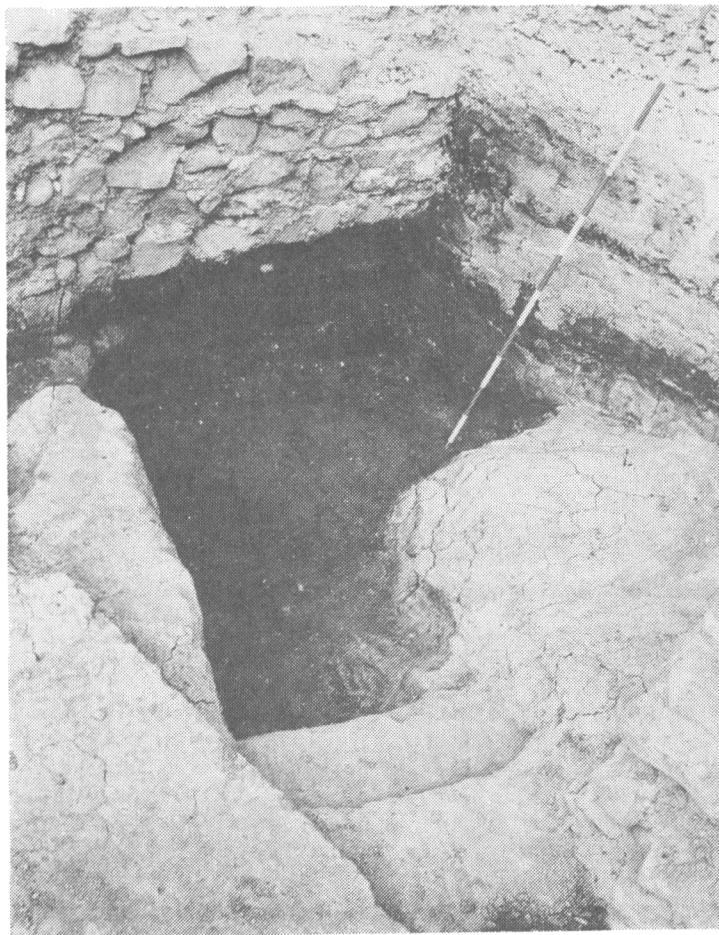
Obr. 4. Obj. 2 — zemnica porušená výstavbou veže 12./13. stor.

Sledovaná poloha je po prvý krát hustejšie osídlená v druhej polovici 12. stor. a na začiatku 13. stor. Už v tejto fáze je zachytená v severnej časti polohy ostrá priekopa. Spomedzi objektov je jedna zásobnicová jama, jeden príbytok — zemnica a zostatok sú plytké jamy. Obj. č. 7 je pôvodným účelom zásobnicová jama neskôr využitá ako odpadová (obsahovala množstvo mazanice). Dôležité je preskúmanie väčšej časti zahĺbenej zemnice so schodovitým vstupom zo severovýchodnej strany (obr. 4). Je možné rekonštruovať jej štvoruholníkový pôdorys (steny zvislé, dno rovné, mierne

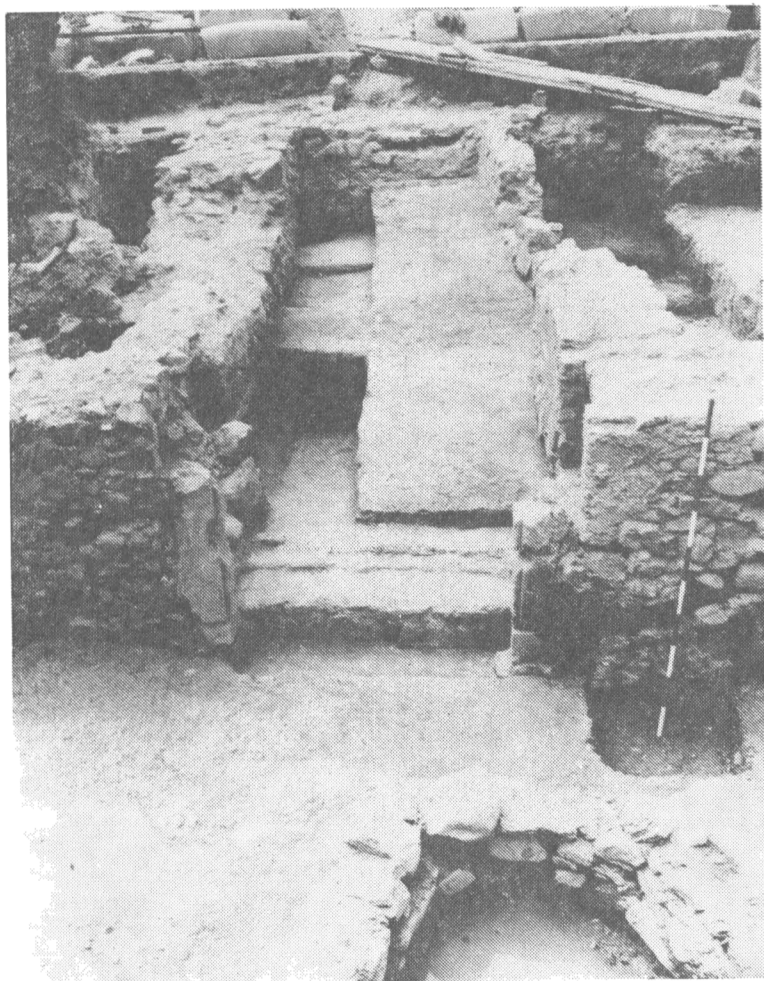
Obr. č. 6. Priestor č. 6 — vstup do pivnice 14.—15. stor.

V 14. stor. sú postupne k veži pristavované ďalšie časti a v závere storočia vzniká celok o rozmeroch 19,5 × 22,5 m. Jeho mierne nepravidelný tvar je spôsobený rešpektovaním daností terénu. Z južnej strany je zachytený vstup do pivničného priestoru a naznačuje, že aj hlavný vchod do nadzemných priestorov mohol byť v týchto miestach. Podporoval by to aj nález monutného dreveného stĺpu zapusteného do dna priekopy (Ø 70 cm) v blízkosti tohoto vstupu a tiež oblúkovite usporiadané kolové jamy v svahu priekopy. Tento fakt tu dovoľuje predpokladať drevený most (padací ?). Aj neskorší vstup do renezančného kaštieľa bol z tej istej strany.

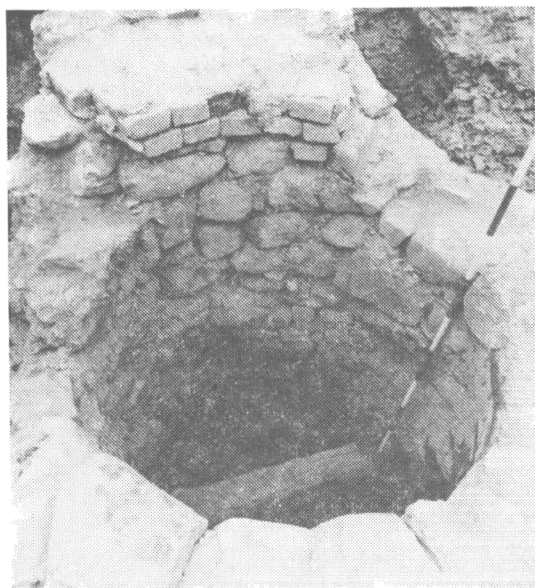
**Obr. č. 12. Priestor č. 6 — studňa so drevenou vzperou 17.—18. stor.**

V 17. stor. bola do zásypu, ktorým bol hrad „zrovnaný so zemou“ vykopaná kamenná studňa (obr. 12) a kameňmi obmurovaná odpadová jama. V jame sa našlo množstvo keramiky, zvieracích kostí, rastlinných zvyškov, skla, železných predmetov, bronzový mažiar (obr. 9), dve menšie bronzové nádobky, atď. V tomto období stála ešte juhovýchodná časť z bývalej stavby, používaná pravdepodobne až do záveru 17. stor. a potom bola rozobraná (minca Ferdinanda II. z r. 1622, keramika — hrnce, misy, pokrievky, taniere, železné nože s kosteným obložením rukoväte, hlinené fajky, atď.).

konané zásadné kvalitatívne zmeny, čo podporuje aj archeologická situácia. Plán obnovy bol pojatý oveľa veľkorysejšie, ako kedykoľvek predtým (ide o výstavbu úplne nového objektu dookola „starého“ hradu). Priekopy sa zasypali a pred nimi, resp. pred novou stavbou sa budujú nové, vymedzujúce oveľa väčší priestor. V prvej fáze sa stavia severné opevnenie s dvomi baštami a azda aj časť východného (dnes súčasť stojaceho kaštieľa). Chátrajúce ruiny v centrálnej časti („starý“ hrad) sú využívané ako zdroj stavebného materiálu a ako odpadový priestor. V 17. stor. ostáva stáť už len jeho juho-východná časť, akási veža uprostred nádvorja. V jej blízkosti je vybudovaná studňa (obr. 12) zásobujúca užívateľov najmenej do polovice 19. stor.
