Stavebno-historický prieskum hradu Hrušov a metodický prístup k jeho konzervácii v r. 1928—1930

Archaeologia historica. 1994, vol. 19, iss. [1], pp. 215-227

MARTIN BÚNA

Príspevok predkladá interpretáciu stavebného vývoja hradu Hrušov v katastri obce Hostie, okr. Nitra na základe výsledkov stavebného prieskumu, při konfrontácii s písomnými prameňmi a prináša hodnotenie metodiky jeho konzervácie.

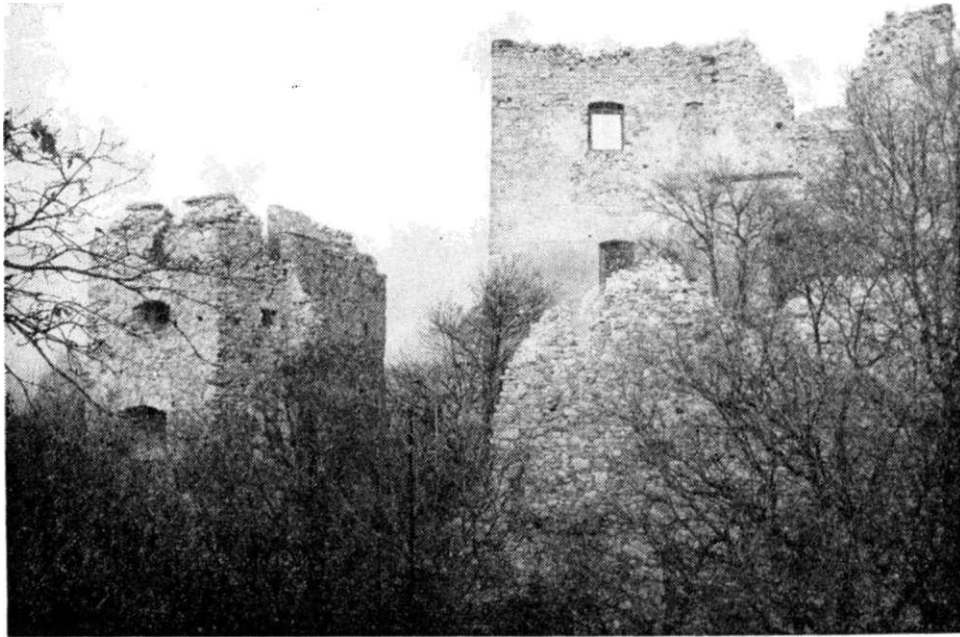
Obr. 4. Pohľad z juhu na kvadratickú VRŽU a hradbu I. predhradla, za nimi západný palác a út-čistná veža s nadstavbou.

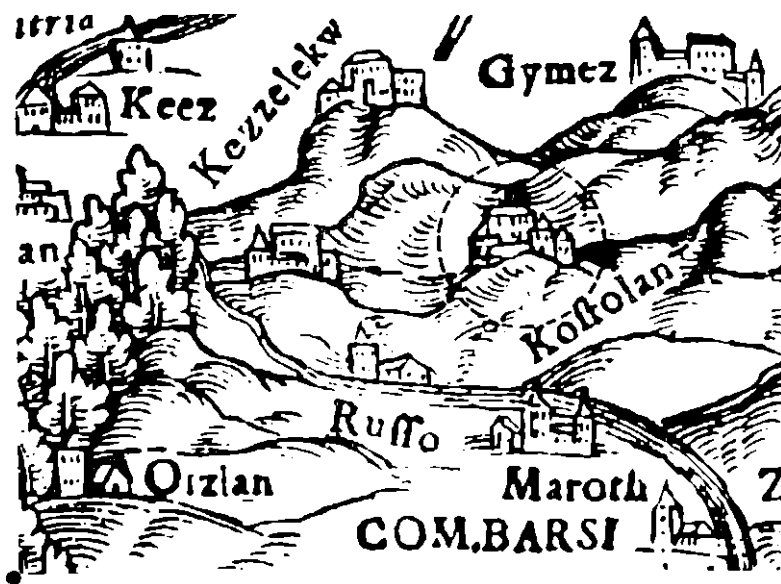
obr. 7. Hrad Hrniov na Laziovej mape Uhorska z r. 153t.

Autentický vzhľad hradu v 1. polovici 16. st. pri pohľade od juhozápadu nám zachovala Laziova mapa Uhorska z r. 1556 (obr. 7). Strohá kresba hradu na svahu vyobrazuje hradbu predhradia s kvadratickou vežou a dvomi polvalcovými vežičkami, nad ktorými výškovo dominuje horný hrad so šikmou strechou. Názov hradu „Russo“ je však mylne posunutý pri kresbu susedného nížinného hradu (bližšie Bóna 1992, 1).
