Archaeologia historica. 1997, vol. 22, iss. [1], pp. 121-128

Archeologie v Kutné Hoře v roce 1996 – stav a perspektivy

JAN FROLÍK – MARTIN TOMÁŠEK

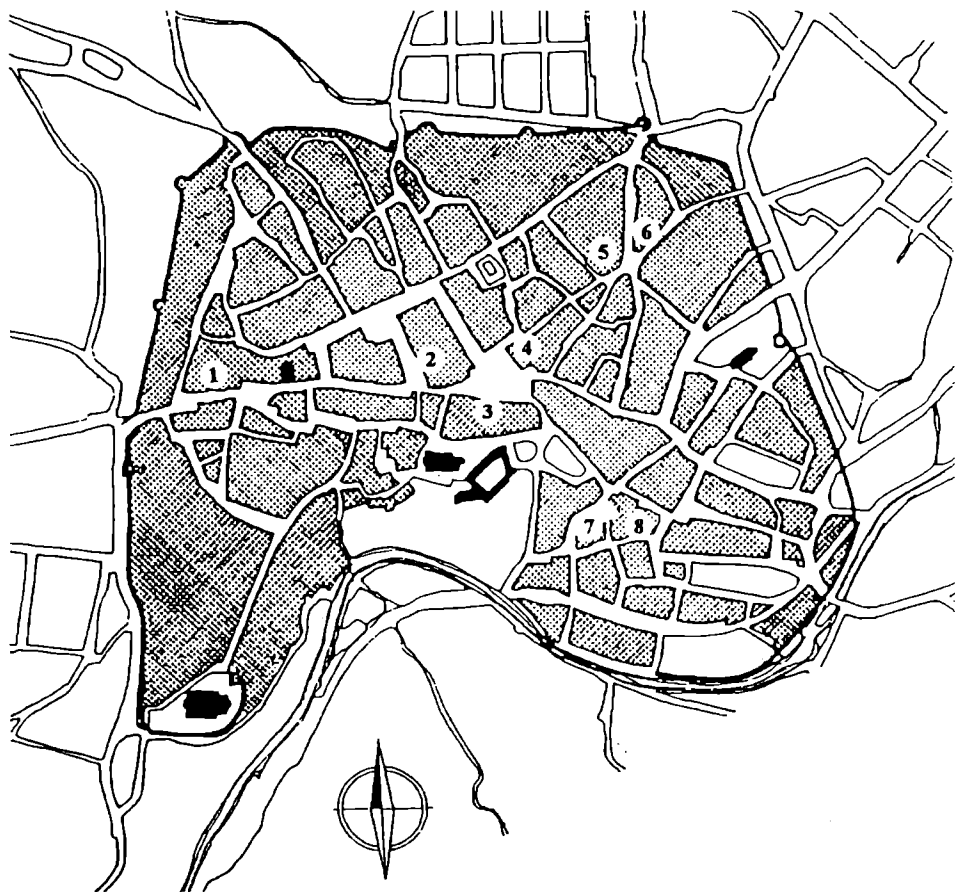
Obr. 1. Plán historického jádra Kutné Hory s vyznačenými lokalitami, zmíněnými v textu: 1 – čp. 138; 2 – čp. 171; 3 – čp. 94; 4 – čp. 378; 5 – čp. 340; 6 – čp. 352–253; 7 – čp. 527; 8 – čp. 525.

V tomto roce byly pro výzkum zvoleny dvě z parcel: čp. 527 na Jánském náměstí a čp. 352–53 na Anenském náměstí (obr. 1, č. 6 a č. 7). Kromě toho je sledována v rámci běžné záchranné činnosti na základě dohod s investory rekonstrukce kanalizace v historickém jádře. Další akcí je plánovaná rekonstrukce telefonní sítě.

Kromě výzkumu těchto parcel probíhá též dokumentace drobných akcí, které narušují archeologicky zajímavé terény. Většina z nich ovšem nebývá hlášena a jejich „objev“ a dokumentace je věcí osobní iniciativy a náhody. Klasickým příkladem je dům čp. 340 (obr. 1, č. 5; obr. 2–3) na Anenském náměstí, který prochází zásadní přestavbou, při které byla ze starší domovní struktury zachována pouze část obvodového zdiva a zadní část, směrem do dvora, byla uzavřena novostavbou, která změnila rozsah i podobu domu. Při hloubení základů pro tuto stavbu a příslušných inženýrských sítí došlo k narušení souvr-

Dalším negativním případem je stavební aktivita v areálu domu čp. 525 v ulici Žižkova brána na dolním městě, kde nám byl umožněn pouze sběr materiálu z hromad hlíny, které z byly z domu a jeho zázemí vyváženy (obr. 1, 8).

Protikladem jsou případy pozitivní. Prvním z nich je dům čp. 94 na Palackého náměstí, v jehož zadním traktu dochází k novostavbě nízkopodlažní budovy (obr. 1, č. 3; obr. 2). Statické sondy ze zachytily souvrství datovatelné opět do 14. století a zaniklý gotický sklep. S investorem akce byla dohodnuta (a dodržena) změna projektu, která toto souvrství i sklep konzervovala pro budoucí poznání pod podlahou novostavby. Jiným pozitivním příkladem je dům čp. 378 také na Palackého náměstí (obr. 1, č. 4). V zadní části domu byl ve statických sondách zjištěn architektonicky zajímavý gotický prostor a zaniklá studna. Vzhledem, ke skutečnosti, že stavební práce se této zajímavé situace dále nedotkly, byla pouze dokumentována, evidována, ale ponechána bez terénního výzkumu.

Představuje první z parcel, vybraných k předstihovému archeologickému výzkumu v jádru města. Na druhé z parcel, čp. 352–353 na Anenském nám. (obr. 1, č. 6), byl v tomto roce zahájen výzkum, jehož dokončení čeká na další sezónu.

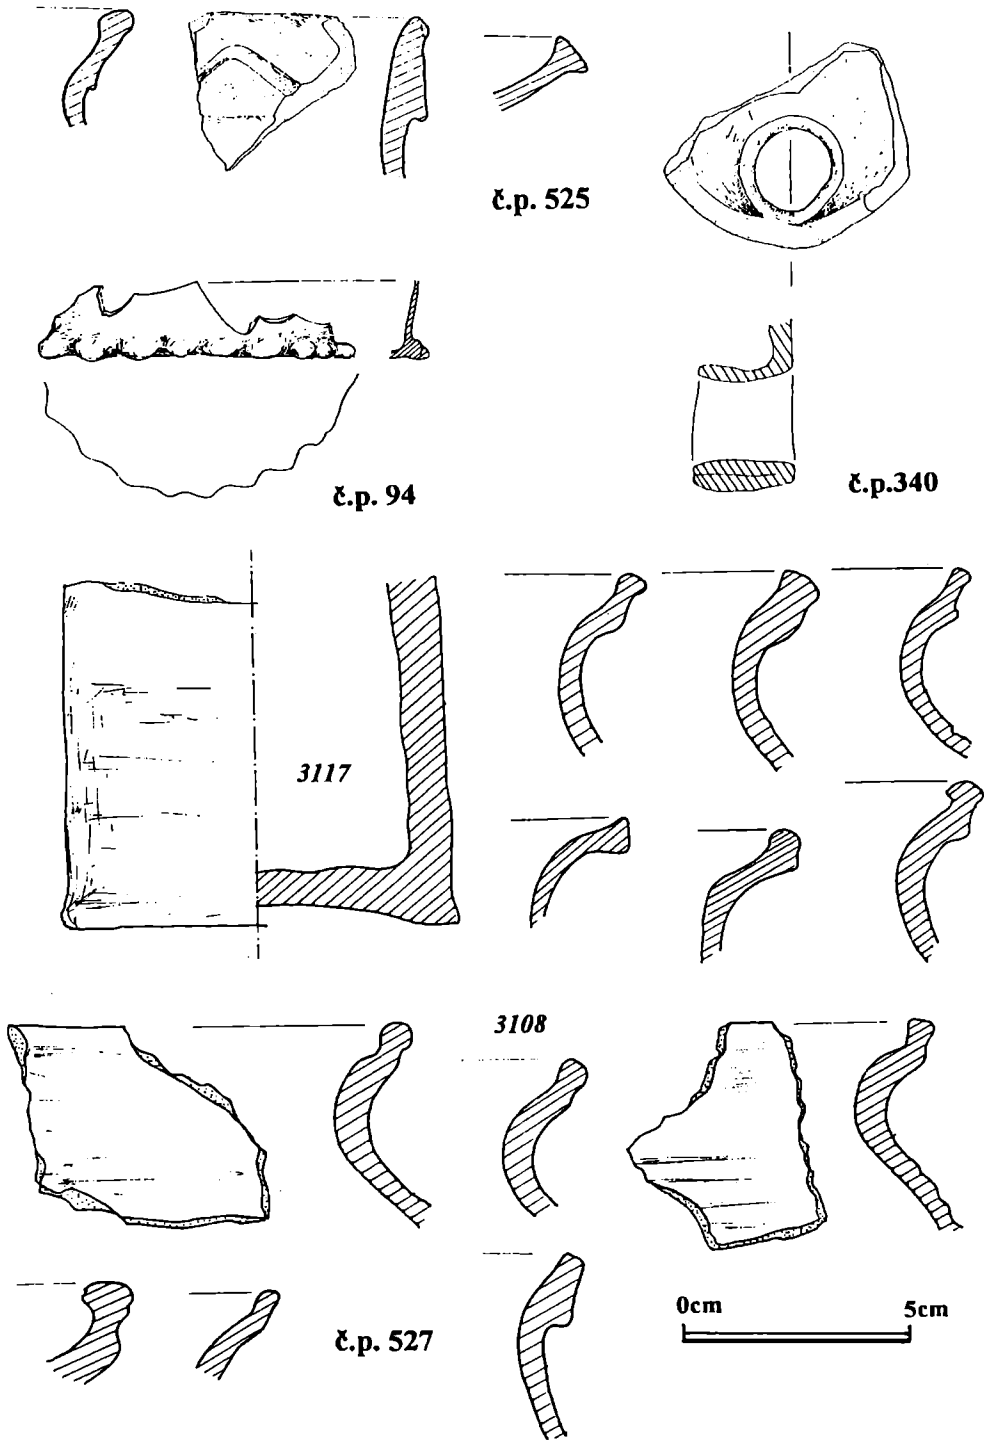
Obr. 2. Výběr keramických a skleněných nálezů, pocházejících z domů čp. 525, čp. 340, čp. 94 a čp. 527.

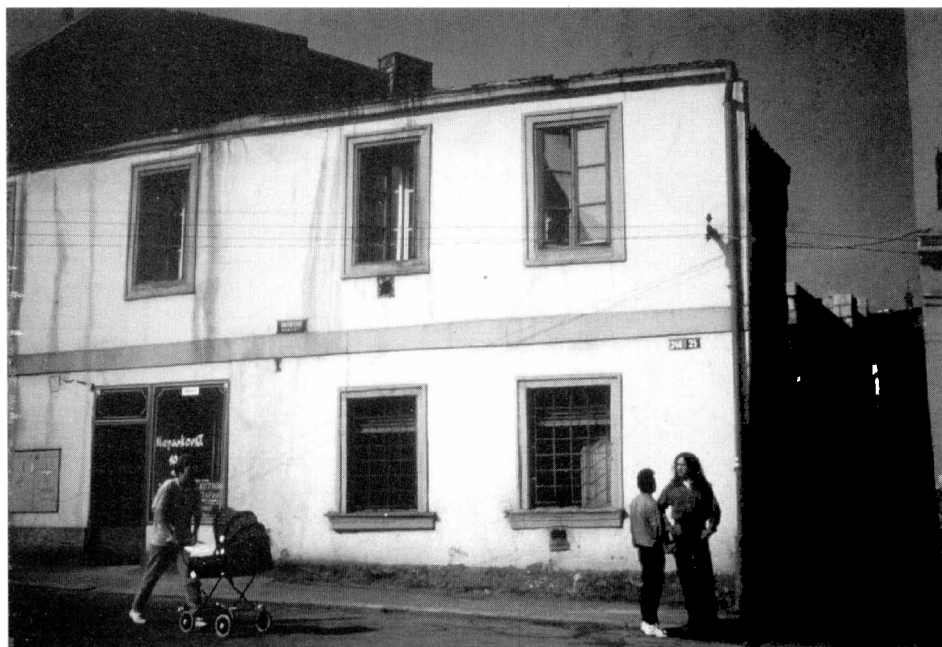
Obr. 3. Stav čp. 340 na Anenském náměstí během probíhajících úprav v létě 1996.

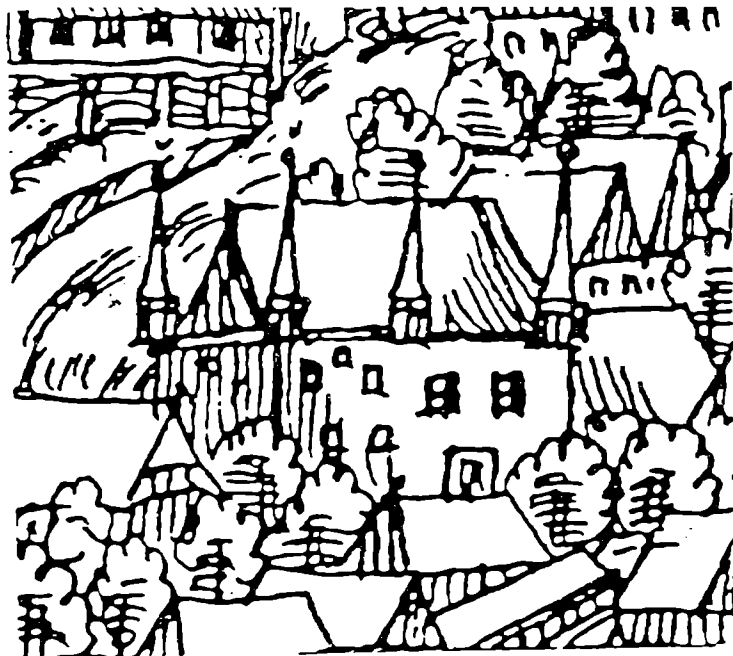
Obr. 4. Výřez z Willenbergovy veduty Kutné Hory z r. 1602, zobrazující pravděpodobně pozdně gotickou podobu č.p. 527.

Dům však rozhodně pochází již z doby gotické, jak o tom svědčí již popisovaná sklepení. O jeho minimálně pozdně gotickém stáří svědčí též pravděpodobná identifikace tohoto domu na městských vedutách sedmnáctého století. J. Herout, publikující ve zcela náhodné souvislosti fotografii domu před demolicí (1986, 50), spojil tento dům s dosti honosným domem, zachyceným na vedutě Jana Willenberga z r. 1602 (obr. 4). Po obvodě střechy jej zdobí šest věžiček a v prvním patře lze rozeznat tři okénka, která indikují existenci vloženého srubu (srovnej Muk 1994, 230–235). Stejný dům je možno rozeznat i na rytině z roku 1674, jejímž autorem byl J. J. Čáslavský. Okolní zástavba zde však srubová okna zastíňuje. Střecha s věžičkami je i zde velmi dobře patrná.

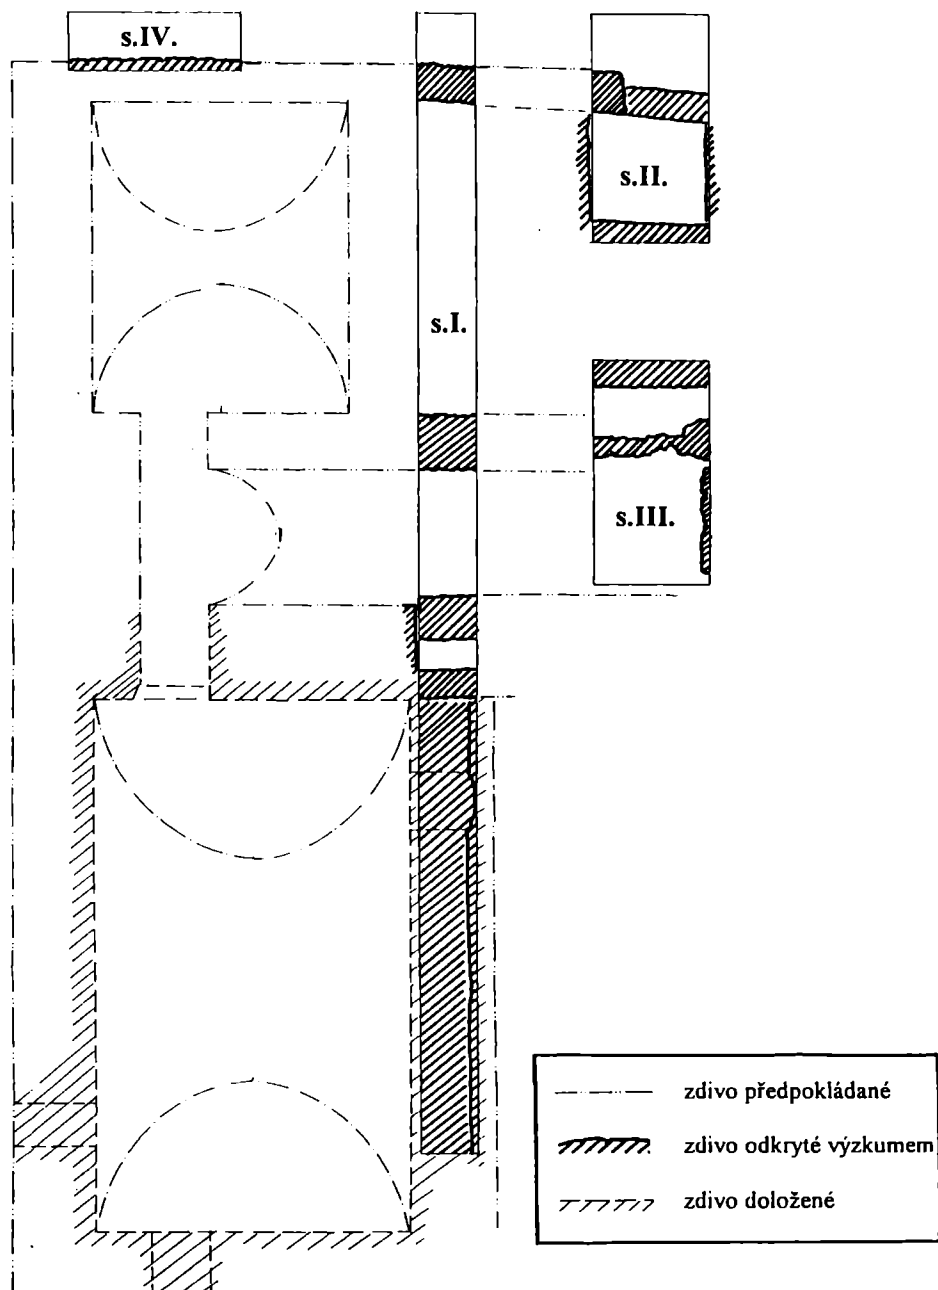
čp.527

Obr. 5. Celkový plán výzkumu prostoru čp. 527.

Pro absenci dostatečných podkladů při plánování výzkumu byla nejdříve vytyčena zjišťovací sonda, široká 1 m, protínající celou délku parcely (obr. 5). Tato sonda nám v konfrontaci s informacemi slovního popisu umožnila zhruba se orientovat v prostoru parcely a naznačila skutečnost, která ovlivnila náš záměr soustředit se kromě nepodsklepených částí domů především na jeho zázemí, tedy dvůr. Skutečně také údaje získané na Katastrálním úřadu ukázaly, že po demolici domu, byla část parcely – její bývalý dvůr – připojena k parcele sousední. Tato zjišťovací sonda též ukázala, že v prostoru této parcely nebude snadné dobrat se rostlého podloží. Práce byly z bezpečnostních důvodů – protože stratigrafii tvořily nehomogenní násypy a haldoviny – zastaveny v hloubce ca 3 m.

Sonda I – přinesla základní orientaci v prostoru domu a určila místa dalších sond. Odhalila v přední části boční zdivo sklepa a jeho klenební zásyp. Na tuto situaci navazovala zdiva, která lze interpretovat jako torza chodby, kterou se vstupovalo do obou sklepů. Pod základovými partiemi těchto zdív sonda narušila mohutné souvrství, jehož vznik je datovatelný do 14. století. Výkop zde byl ukončen v hloubce téměř čtyř metrů, kdy narušené zásypy haldovin znemožnily další pokračování prací. Zajímavou sekvencí, zjištěnou v zadní části sondy, v prostoru bezprostředně za obvodovou zdí bývalého domu, zděné ve své základové partii na jílu, byla následnost tří vrstev dlažeb z rulových ploten. Keramický materiál, získaný z vrstev, dělicích jednotlivé fáze dlažeb od sebe, naznačuje dataci do 14. století. Obdobnou situaci jsme odhalili i v sondách II. a IV.

Sonda III. konečně přinesla v hloubce ca. 3 m očekávané masivní souvrství haldovin, na které navazovala sekvence vrstev 14. a 15. století (obr. 2). Zde zjištěná zdiva zatím nelze vsadit do kontextu celé stavby a jejího vývoje. Lze pouze konstatovat, že všechna zachovaná zdiva byla ve svých základových partiích zděna na jíl, což je i v jiných sondách typické pro nejstarší horizont kamenné architektury.
