Archaeologia historica. 2001, vol. 26, iss. [1], pp. 147-153

Hrádek u Podmok (Kozohlod)

TOMÁŠ DURDÍK

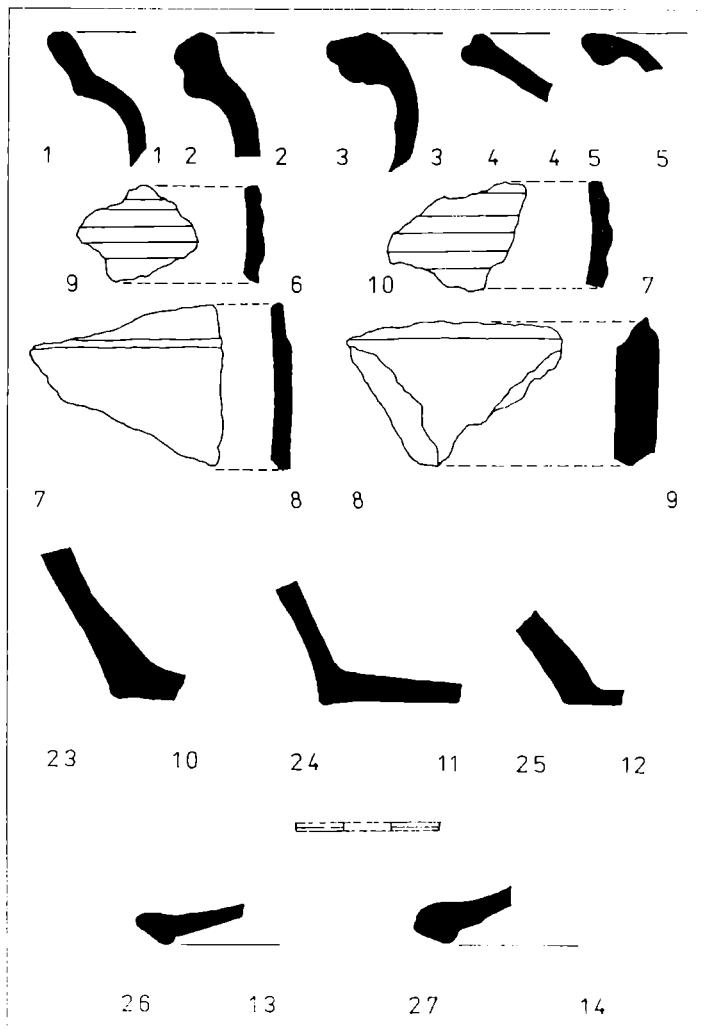
Obr. 1. Hrádek u Podmok (Kozohod), okr. Havlíčkův Brod. Výběr z keramických zlomků uložených v MM Čáslav. Číslo sleva je číslem pořadovým nálezové zpravy, číslo vpravo pak číslem nálezu na obrázku. Kresba V. Kašpar.

Za této situace stále zůstává hlavním zdrojem archeologických informací nevelký soubor nálezů získaný za neznámých okolností a uložený v MM Čáslav (obr. 1). Kromě čtyř zlomků mazanice (z nichž jeden nese otisk plochého dřevěného prvku) ho tvoří 35 keramických zlomků, příslušejících hrncům a ve dvou případech i poklicím. Soubor je bez výjimky oxidačně vypálen do hnědých až červenavých tónů, v 31,5 % případů se vyskytuje sendvičový efekt. V rámci ostříva převažuje mikroskopické. Pět typů okrajů hrnců zastoupených vždy jedním zlomkem náleží buď k jednodušší upraveným či k okruží a jeho derivatem. Dekor ve dvou případech představuje vývalková šroubovice, na stejném počtu zlomků je možno pozorovat ostrou hranu na pláští nádoby. Tři dna běžné profilace byla podsýpána a u dvou z nich je dochována obvodová lišta. Oba nalezené zlomky poklic reprezentují okraje běžného typu.

1. Hrádek bei Podmoky (Kozohlody), Bez. Havlíčkův Brod. Auswahl aus den keramischen Bruchstücken, die im Stadtmuseum in Čáslav aufbewahrt sind. Die Ziffer links ist Ordnungszahl des Fundberichts, die Ziffer rechts dann ist die Nummer des Fundes auf dem Bild. Zeichnung V. Kašpar.

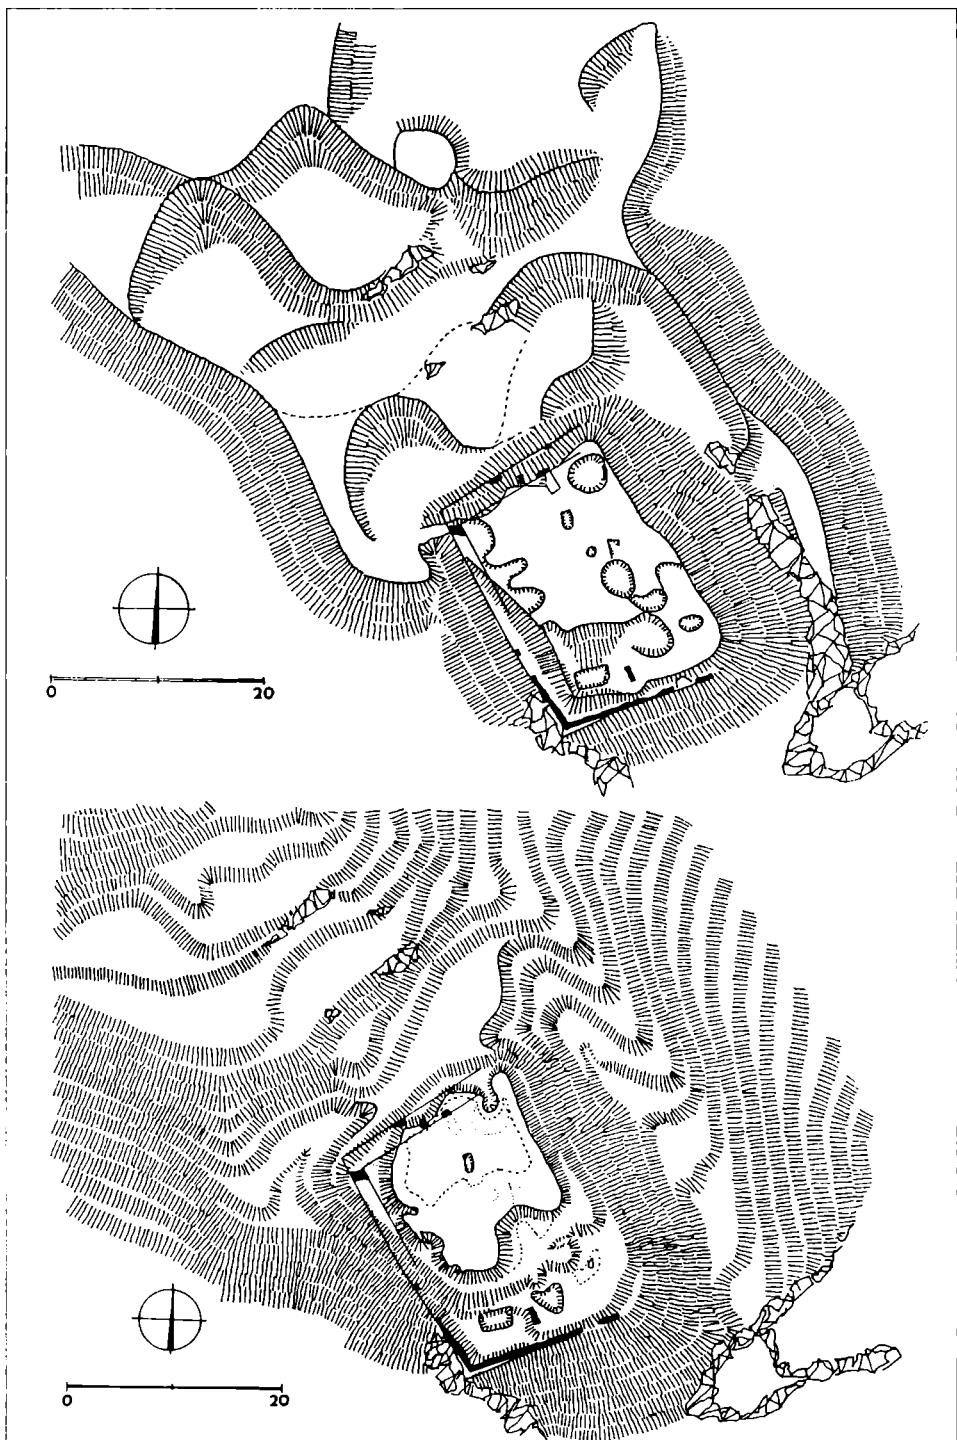
Obr. 2. Hrádek u Podmok (Kozohlod), okr. Havlíčkův Brod. Půdorys hradu podle zaměření ARÚ Praha. Dvě varianty počítačového zpracování téhož měření – nahore ve vyjádření terénu šrafami, dole vrstvenicemi (překresleno do šraf, průběhu vrstevnice odpovídá horní hrana jejich řady). Kresba V. Durdík.

Hrádek u Podmok (Kozohlod) byl nevelkou lehce lichoběžnou jednodílnou dispozicí. Její komplexní povrchový průzkum proběhl v roce 1989 (Durdík 1992), kdy byla též měřítkou skuinou ARÚ Praha zaměřena (obr. 2). Šlo o jedno z prvních počítacově vyhodnocených zaměření tohoto pracoviště. V této souvislosti je z metodických důvodů nutno upozornit na diametrálně odlišné vyjádření terénní situace provedené z týchž zaměřených bodů

týmž softwearem na základě rozdílného zadání (vrstevnice a vyjádření terénu pomocí šraf), při čemž obě provedení vedla k určitému úniku informací (např. v případě znázornění bočního příkopu a valu před ním), k němuž by při ručním zpracování nedošlo.

Hrad na čelní severozápadní straně vymezoval šíjový příkop, který podél severovýchodní strany hradu přecházel do klesajícího příkopu bočního. Ten sledoval na kontreskarpové straně val.

Vnitřní plocha hradu je dnes rozryta množstvím zlatokopeckých jam a zásahů, které postihly i patrně či naznačeným způsobem okopané zbytky lomového na maltu stavěného zdíva. To je v případě obvodové hradby dobře patrné na čelní a jihozápadní boční straně. Mezi oběma úseky existuje nápadný rozdíl v síle zdíva ve prospěch čelní hradby mocné více než 2 m (zatímco síla boční hradby obnáší cca 120 cm). Tento fakt umožňuje čelní zeď považovat za štífovou. Pro ověření této skutečnosti byla v roce 1989 (Durdík 1992) v ná-

2. Hrádek bei Podmoky (Kozohlody), Bez. Havlíčkův Brod. Grundriß der Burg nach der Messung von ARÚ Praha. Zwei Computerverarbeitungsvarianten derselben Messung – ober als Schraffur, unten Höhenschichtlinien (in Schraffen umgezeichnet, dem Verlauf einer Höhenlinie entspricht die Oberkante ihrer Reihe). Zeichnung V. Durdík.

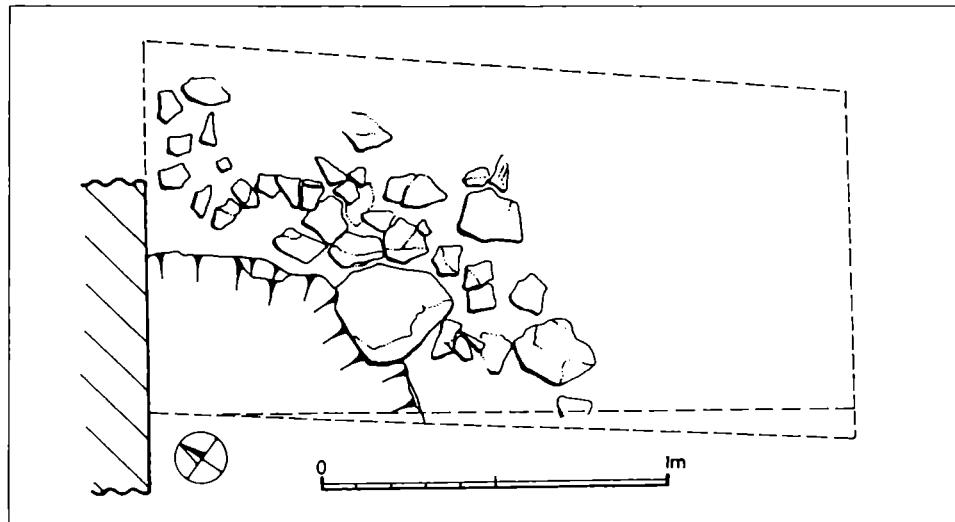
Obr. 3. Hrádek u Podmok (Kozohlod), okr. Havlíčkův Brod. Situace v sondě při vnitřním lící štítové zdi. V levém dolním rohu zlatokopecké narušení. Kresba J. Mináříková.

vaznosti na zlatokopecké narušení kolmo na její vnitřní líc vyhloubena zjišťovací sonda (obr. 3). Ta zachytila velmi jednoduchou situaci. Na podložní vrstvě, která zde tvořila povrch nádvoří, se neuložil žádný horizont životních nečistot. Na povrchu nádvoří bylo vypreparováno několik na plocho uložených kamenů, které přísluší hrubému a velmi ledabyle provedenému zpevnění povrchu nádvoří podél štítové zdi, kam v případě deště stékala voda z jejího zastřešení a který tak nepochybňně jevil silné sklonky k rozbahňování.

Na tuto dlažbu nasedala tenká zániková vrstva s vypálenou mazanicí, která je nejspíše pozůstatkem omazu dřevěné nástavby štítové zdi. Nízký profil pak uzavíral již dnešní drn. Absence destrukčních vrstev napovídá, že nadzemní konstrukce hradu byly rozebrány na stavební materiál obyvateli okolních vsí. Stejná jednoduchá stratigrafická situace (ovšem bez úpravy povrchu nádvoří), postrádající vrstvy životních nečistot, ale i zánikový horizont s mazanicí, byla pozorovatelná i v četných zmíněných zlatokopeckých narušeních.

3. Hrádek bei Podmoky (Kozohlody), Bez. Havlíčkův Brod. Situation in der Sonde an der Innenflucht der Schildmauer. In der linken Unterecke eine Goldgräberstörung. Zeichnung J. Mináříková.

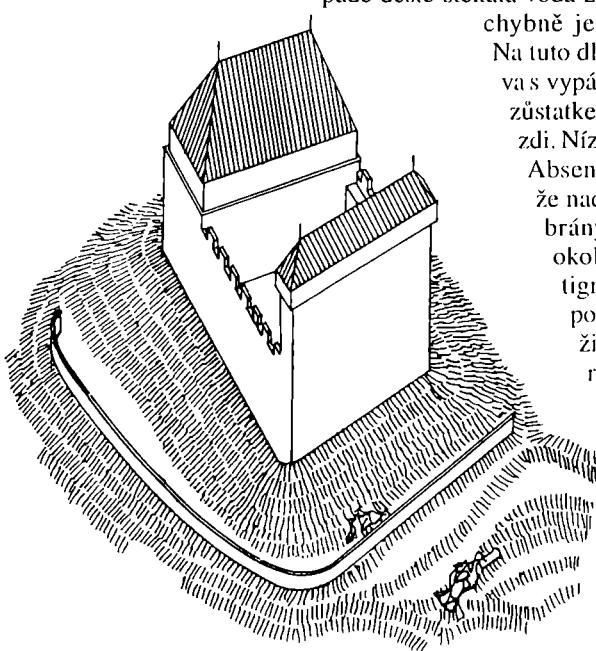
Obr. 4. Hrádek u Podmok (Kozohlod), okr. Havlíčkův Brod. Hmotová rekonstrukce podoby hradu. Kresba V. Durdík.

Dosavadní vědomosti umožňují ve celku spolehlivou rekonstrukci podoby hradu (obr. 4). Štírová zeď, převyšující slabší boční hradby, nesla nejspíše dřevěnou obrannou nástavbu charakteru podsebití, u obytné budovy je možno předpokládat minimálně jedno svrchní dřevěné patro.

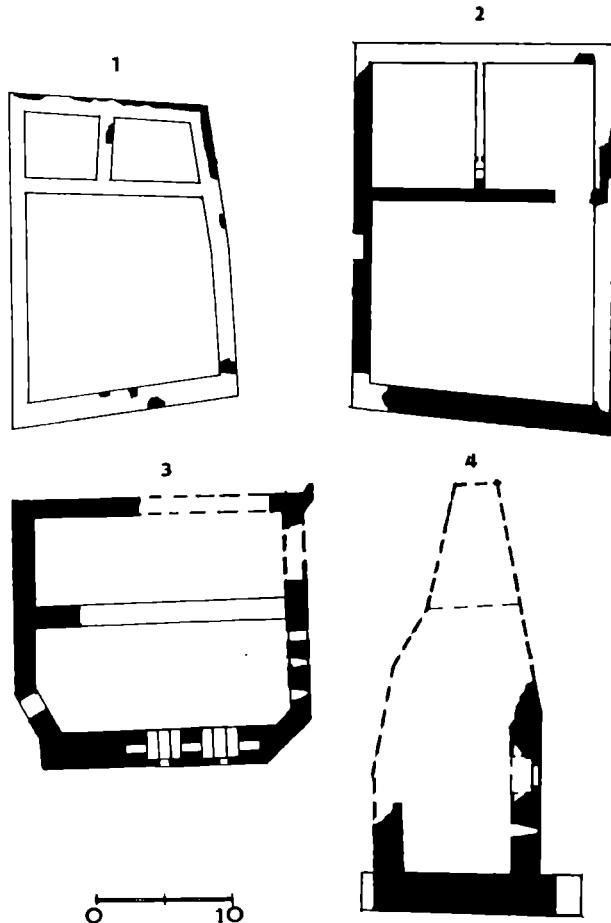
Obr. 5. Srovnání půdorysu Hrádku u Podmok (1) s některými jihoněmeckými ukázkami hradů se štírovou zdí. 2 – Nesselburg, Bavorsko (podle J. Zeune, měřítko přepočteno podle F. W. Krahe), 3 – Lichtenfels, Bádensko-Württembersko (podle A. Antonowa), 4 – Neu-Fürstenberg, Bádensko-Württembersko (podle A. Antonowa). Kresba V. Durdík.

Celková podoba nevelkého hradu se značně vymyká z kontextu soudobé české hradní produkce (poslední shrnutí Durdík 1999). Známé charakteristiky ji umožňují charakterizovat jako ukázkou hradu se štírovou zdí. Tento typ se v Čechách 13. a počátku 14. století nevyskytuje. Velmi běžný je však v jiho-německé oblasti od Švýcarska přes Bádensko-Württembersko (kde se dočkal i monografického zpracování – Antonow 1977) až po Bavorisko. Varianty dispozičního řešení většinou větších a složitějších hradů tohoto typu jsou zde velmi četné, u malých objektů však běžně registrujeme řešení použité

na Hrádku u Podmok (výběr obr. 5). Prakticky shodný je např. bavorský hrad Nesselburg (Zeune 1998; Uhl-Zeune 1999). Stavba jihoněmeckých hradů se štírovými zdími, nejčastěji v ostrožné poloze, kulminovala ve druhé polovině 13. a v průběhu 14. století. J. Zeune (1998) tuto skutečnost naposledy interpretoval jako důsledek nástupu a rozvoje velkých obléhačích praků.

4. Hrádek bei Podmoky (Kozohlody), Bez. Havlíčkův Brod. Rekonstruktion der Burg. Zeichnung V. Durdík.
5. Vergleichung der Grundrisse von Hrádek bei Podmoky (1) mit einigen süddeutschen Burgen mit der Schildmauer. 2 – Nesselburg, Bayern (nach J. Zeune, Maßstab umgerechnet nach F. V. Krahe), 3 – Lichtenfels, Baden-Württemberg (nach A. Antonow), 4 – Neu-Fürstenberg, Baden-Württemberg (nach A. Antonow). Zeichnung V. Durdík.
