**Raně středověké kostely sv. Václava a sv. Klimenta ve Staré Boleslavi :
příspěvek k poznání raně středověké stavební techniky**

Raně středověké kostely sv. Václava a sv. Klimenta ve Staré Boleslavi¹

Příspěvek k poznání raně středověké stavební techniky

I. BOHÁČOVÁ – J. ŠPAČEK

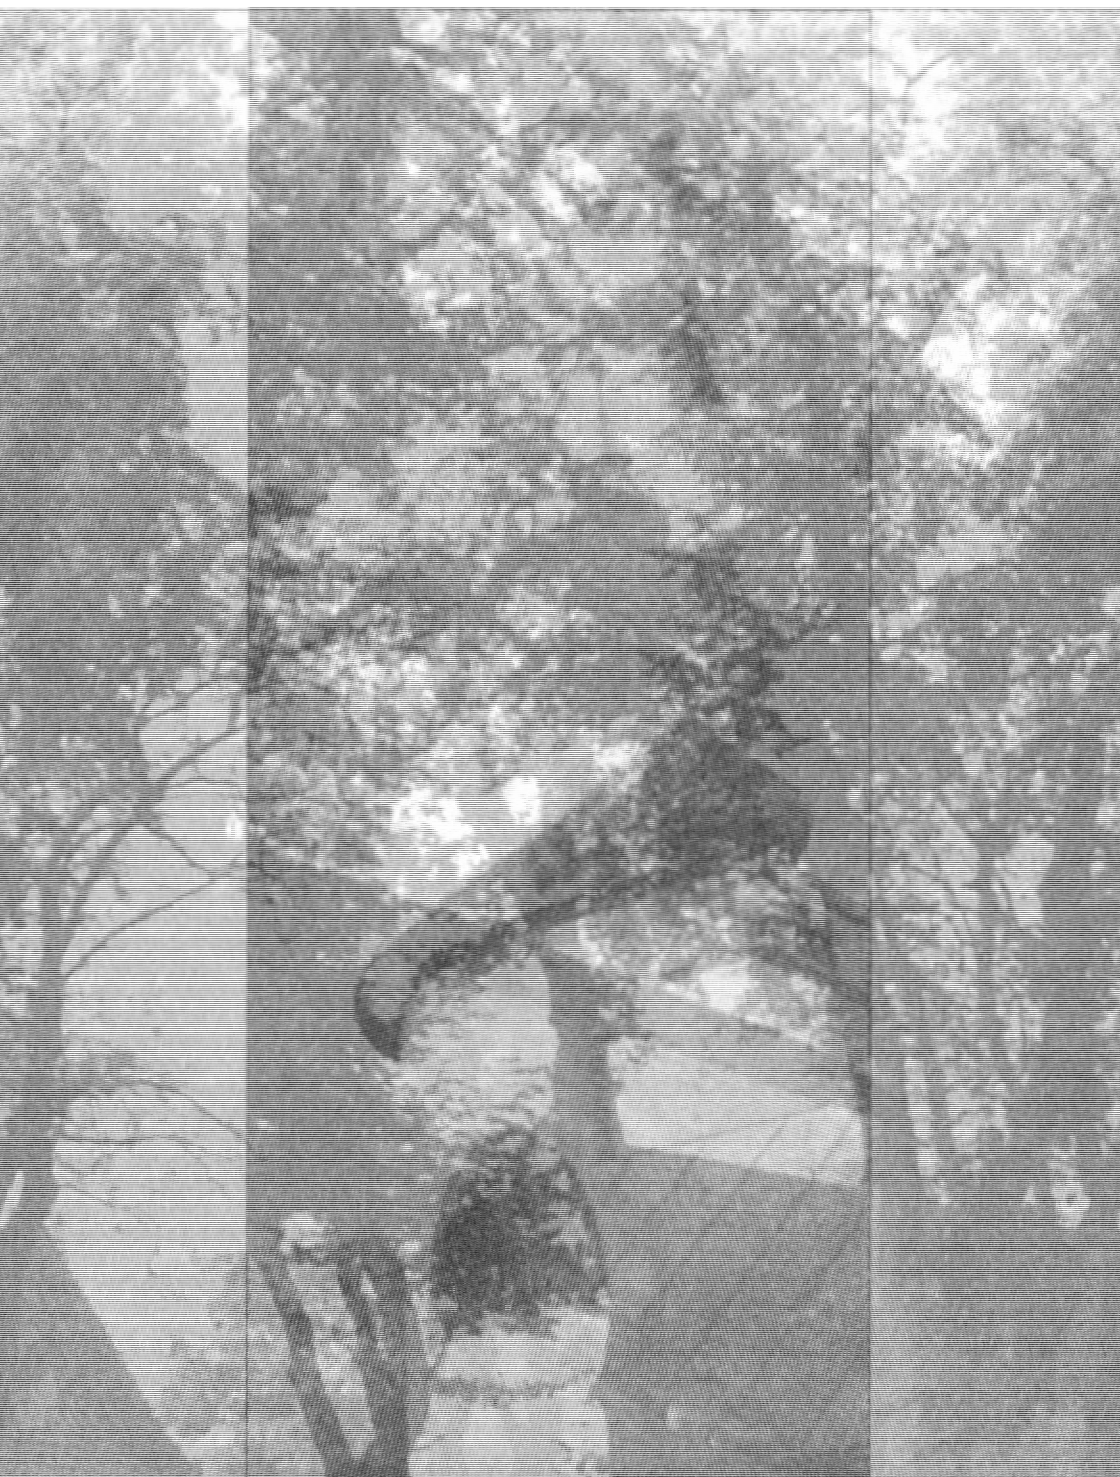
Obr. 5. Bazilika sv. Václava. Sondy
Provázání východní stěny Vrábš
a severní apsidy v pohledu od seve
I. Boháčová.

Sondou 1/1997 bylo obnaženo základové zdivo severovýchodního nároží tzv. Vrábské kaple (10902) s dvěma základovými ústupky nestejně nivelety, které se při východním lici zdiva protisměrně zužují, a s ním provázaný náběh zdiva severní apsidy (obr. 5–7A). Na základový ústupek na východní stěně kaple nasedalo k severu lícované zdivo, směřující dále k východu (zdivo 10903–10907).

5. Basilika des Hl. Wenzel. Sonde I/1997. Verband der Ostwand von „Vrābská-Kapelle“ und der nördlichen Apside in der Ansicht von Norden.
6. Basilika des Hl. Wenzel. Sonde I/1997. Ostwand von „Vrābská-Kapelle“ mit dem nachträglich gebauten Mauerwerk 10903–10907 in der Ansicht von Südosten.
