**Pamiatkový prieskum a zisťovací archeologický výskum kostola a
zaniknutého benediktinského kláštora v Rimavských Janovciach**

Pamiatkový prieskum a zisťovací archeologický výskum kostola a zaniknutého benediktínskeho kláštora v Rimavských Janovciach

HRAŠKOVÁ ERIKA – KÜRTHY LUBOŠ – RAGAČ RADOSLAV – ŠIMKOVIC MICHAL

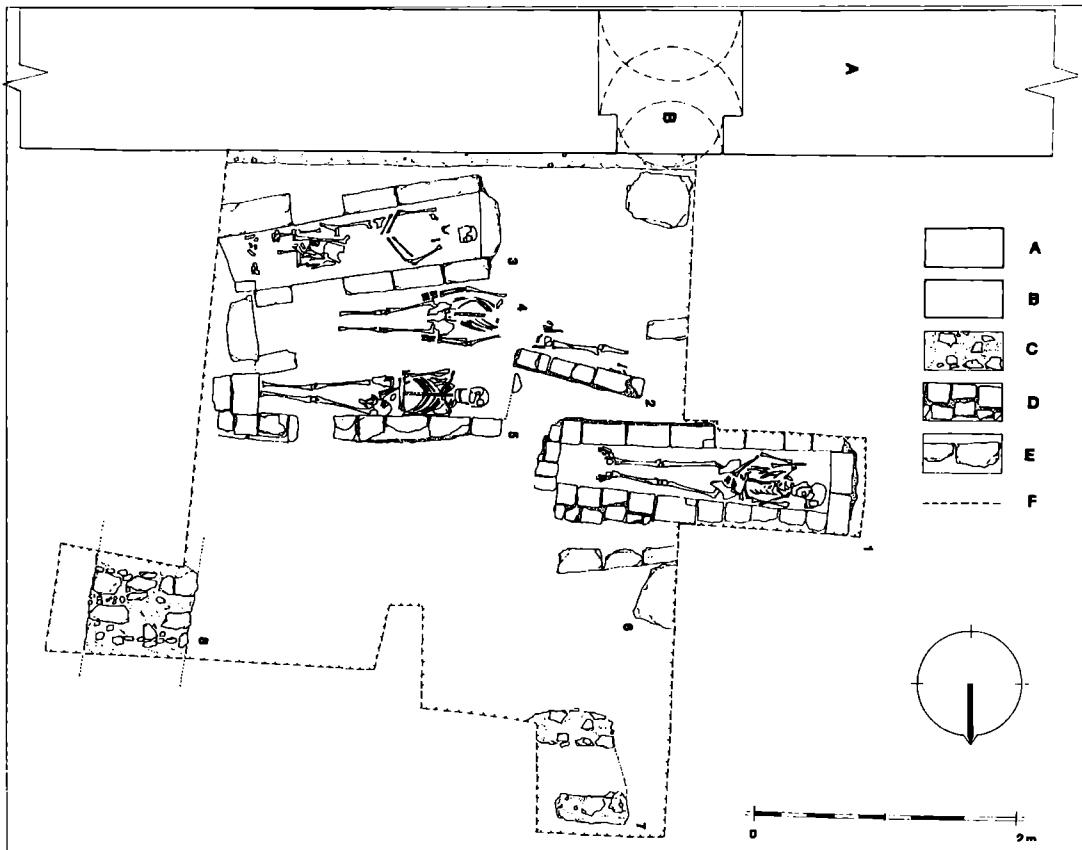
Obr. 1. Rimavské Janovce, r.-kat. kostol sv. Jána Krstiteľa, exteriér severnej steny lode kostola: A – murivo severnej steny lode kostola, B – zámurovka severného portálu, C – murivo z lomového kameňa spájané väpeňou maltou, D – tehlové murivo spájané žltým ilom, E – murivo z čiastočne opracovaných kamenných kvádrov, II – hranice sond, 1 – hrobka č. I/99, 2 – hrobka č. 2/99, 3 – hrobka č. 5/99-00, 4 – hrobka č. 6/00, 5 – hrobka č. 3/99-00, 6 – hrobka č. 4/99, 7 – porušené základové murivo piliera ambitu, 8 – časť základového muriva tzv. „opátskeho domu“.

Vo východnom profile 280 cm od rozšíreného predzákladu lode bola pod vyššie popísanou porušenou vrstvou, tu o hrúbke 15 cm, odkrytá vrstva deštrukcie skladajúcej sa z tehál, malty a množstva fragmentov neglazovaných kachlíc, ktorá zasahovala až do kontrolného bloku medzi sondami I/99 a II/2000. V blízkosti základov lode kostola boli v sekundárnom zásypke odkryté dva poškodené hrobky. V spodnej časti sondy sa nachádzala tmavohnedá kompaktná hлина s pravkým materiálom, ktorá bola uložená na sivohnedom tmavom podloží. Z časti do tmavohnedej a z časti do podložia boli zahĺbené hrobky, v popisovanej sunde sú to hrobky č. I/99, 2/99, časť nepreskúmanej hrobky č. 4/99, ako aj západné steny hrobiek 3/99-00 a 5/99-00, ktoré pokračovali popod kontrolný blok do sondy II/2000 a boli preskúmané v sezóne 2000. V severnej časti sondy je situované murivo z lomového kameňa spájané vápennou maltou, ktorého stred je porušený drenážou. Ide o základ piliera ambitu (obr. I/7).

Pod horným zásypom sekundárneho zásahu drenáže sa nachádzala tmavohnedá kompaktná hlinitá vrstva s pravkým materiálom, rovnako ako v sonda I/99 čiastočne do tejto vrstvy a čiastočne do sivohnedého ťového podložia boli zahĺbené už vyššie spomínané hrobky č. 3/99-00, 5/99-00 a hrobka č. I/2000. Nad hrobkou č. 3/99-00 sa nachádzal čiastočne porušený kostrový hrob. Vo východnom profile bolo odkryté murivo z lomového kameňa spájané vápennou maltou, pozdĺžou osou orientované kolmo na severnú stenu lode. Je zahĺbené do tmavohnedej kompaktnej hlinitej vrstvy. Ide o základové, čiastočne narušené murivo objektu kláštora – pravdepodobne o tzv. „opátsky dom“ (obr. I/8).

Hrobka č. I/99 (obr. I/1)

Hrobka č. 2/99 (obr. I/2)

Hrobka č. 4/99 (obr. I/6)

Hrobka č. 3/99-00 (obr. I/5)

Hrobka č. 6/2000 (obr. I/4)

Hrobka č. 5/99-00 (obr. I/3)

1. Rimavské Janovce. Röm.-katholische Kirche St. Johann-Teufer. Aussenseite der Nordwand. A – Mauer der Nordwand, B – Vermauerung des Nordportals, C – Bruchsteinmauer mit Kalkmörtel, D – Ziegelmauer mit gelbem Lehm, E – Mauer aus teilweise bearbeiteten Steinquadern, F – Sondengrenze. 1 – Gruft Nr. 1/99, 2 – Gruft Nr. 2/99, 3 – Gruft Nr. 5/99–00, 4 – Gruft Nr. 6/00, 5 – Gruft Nr. 3/99–00, 6 – Gruft Nr. 4/99, 7 – zerstörte Grundmauer des Kreuzgangespfeilers, 8 – Ein Teil der Grundmauer des „Abthauses“.

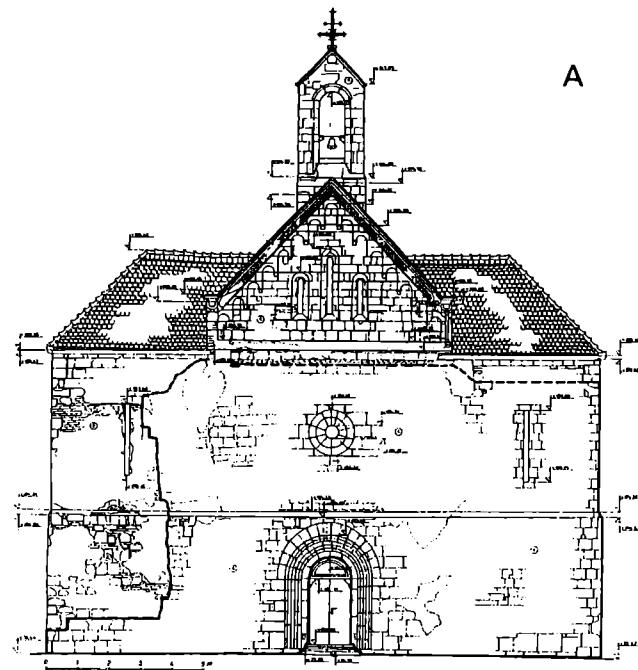
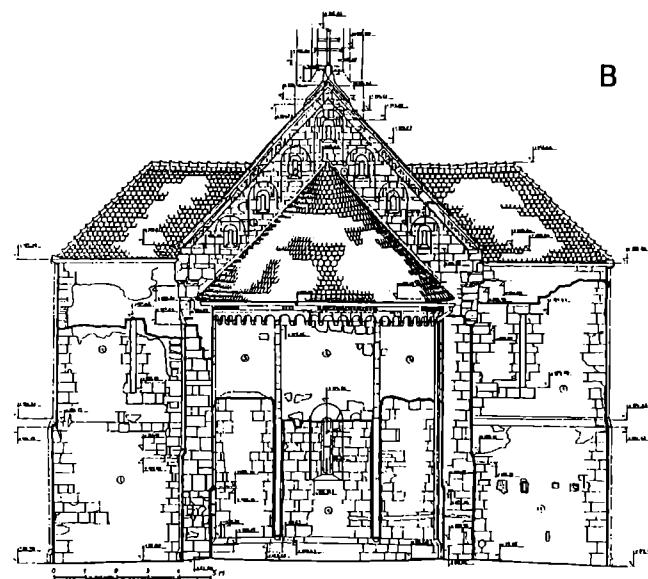
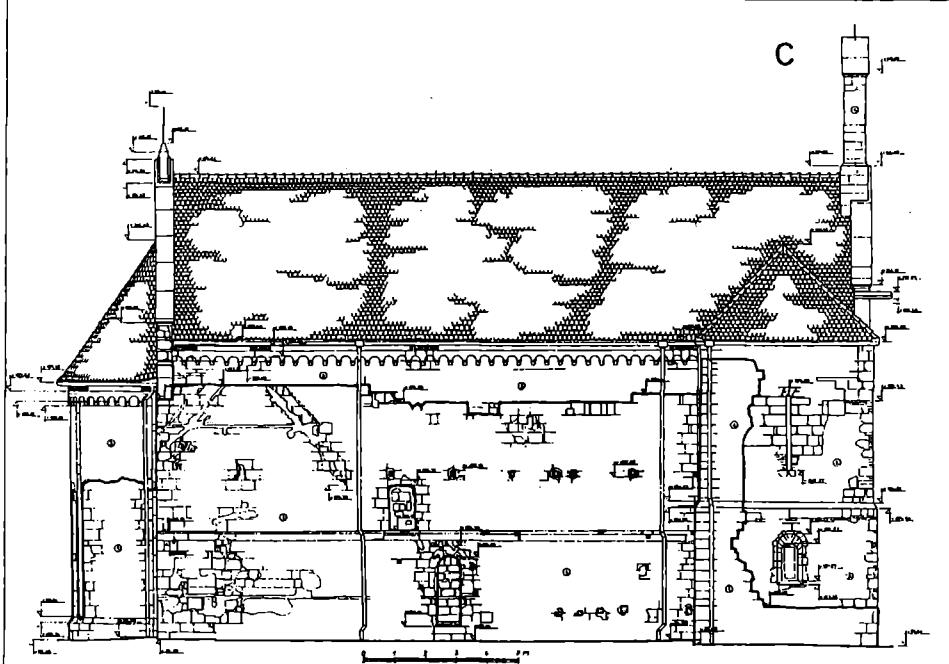
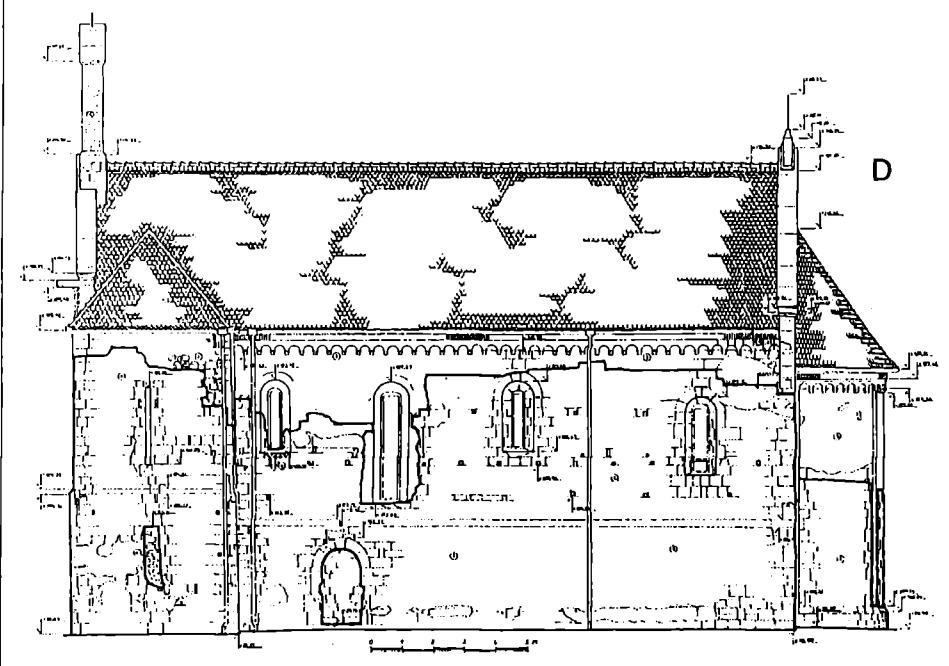
Obr. 4. Pohľady na kostol s vyznačením rozsahu zachovania románskeho muriva: A – západný pohľad; B – východný pohľad; C – severný pohľad; D – južný pohľad. Zameranie – Pamiatkový ústav Bratislava, oddelenie grafickej dokumentácie.
