Záchranný archeologický výzkum kostela sv. Petra a Pavla v Dolanech

Archaeologia historica. 2005, vol. 30, iss. [1], pp. 377-395

EVA KAMENICKÁ

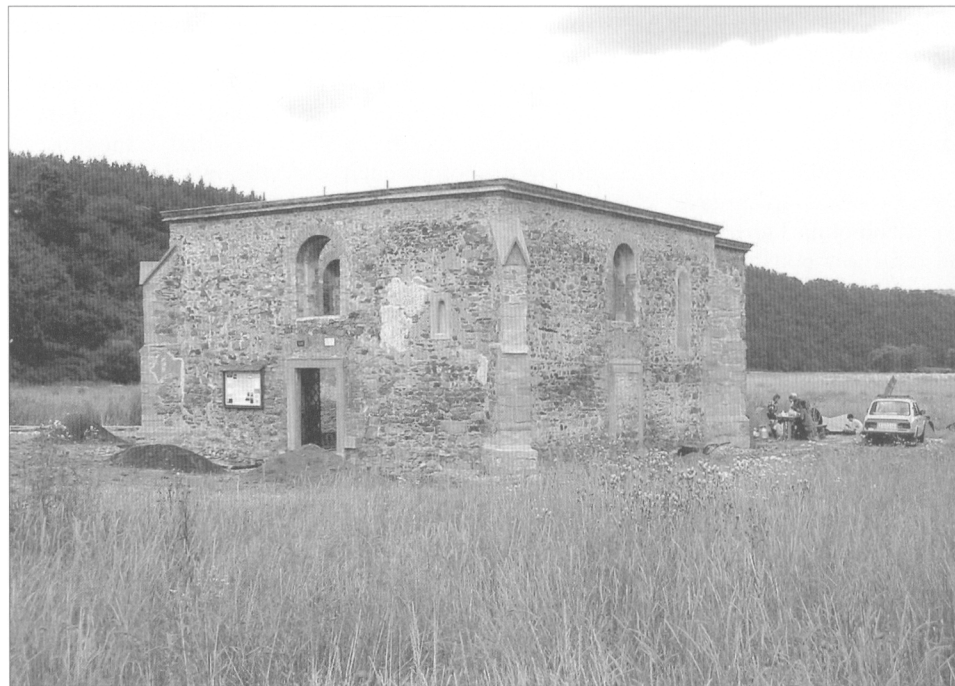
Obr. 2. Celkový pohled na kostel sv. Petra a Pavla po obnově v roce 2004 (od jihozápadu). Dolany, k. ú. Hlince, okres Plzeň-sever.

Východnější okno, zazděné a nahozené omítkami v baroku, se zachovalo neporušené dodnes. Nahoře je zaklenuto půlkruhem, vrcholový prvek je na rozdíl od ostatních zlatavých pískovců z šedavého jemnozrnného pískovce (obr. 2). Okno má drážku na osazení výplně (Durdík 1979, 213). Okénko na tribunu na jižní stěně nebylo, je naopak situováno v západní stěně, poblíž JZ opěráku. Jde o monolit rovněž z šedavého jemného pískovce. Toto románské okénko je zde použito druhotně, má vnitřní světlost 74×22 cm a osvětlovalo v mladší fázi schodiště na tribunu. Trám tribuny byl vsazen těsně pod ním, omítky na starší (gotické) části západní stěny jsou za trámem, na mladší části západní stěny omítky za trámem chybí.

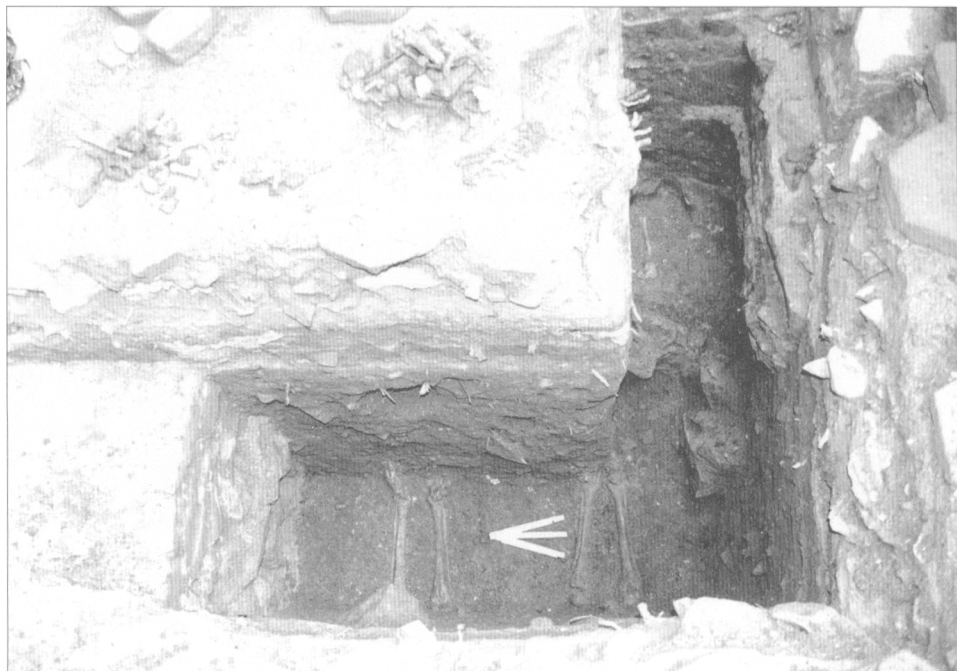
Obr. 3. Sonda II/2003 mezi hlavním oltářem a severní stěnou presbytáře.

SONDA II/2003 (obr. 15, 18) byla otevřena v prostoru mezi oltářem a nikou v severní stěně presbytáře, měla rozměry 210×70 cm, těžena do hl. 180 cm, kde bylo dosaženo základové spáry severní stěny presbytáře.

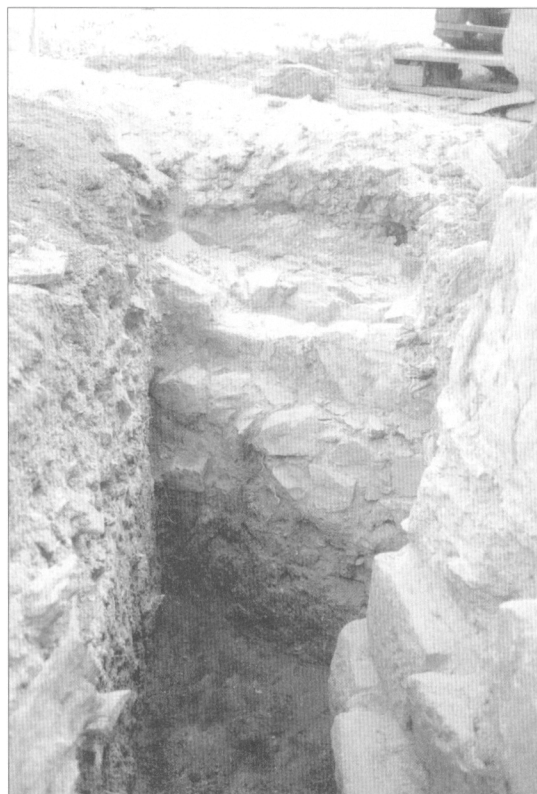
Obr. 4. Sonda III/2003 u JV opěráku. V základu jsou druhotně použity kvádříky z románské fáze kostela. Ve spodní vrstvě nález denáru z let 1125–1140.

Do těchto vrstev byl založen základ sakristie z hrubě opracovaných středně velkých lomových kamenů, *lícovaný, přisazený na západní straně vnitřní líci k základu gotického operáku. Základové kameny jsou spojeny žlutohnědým jilem. V místě rozšíření má základ šíři 110 cm, základová spára je v hl. 160 cm pod dnešním terénem (obr. 4).*

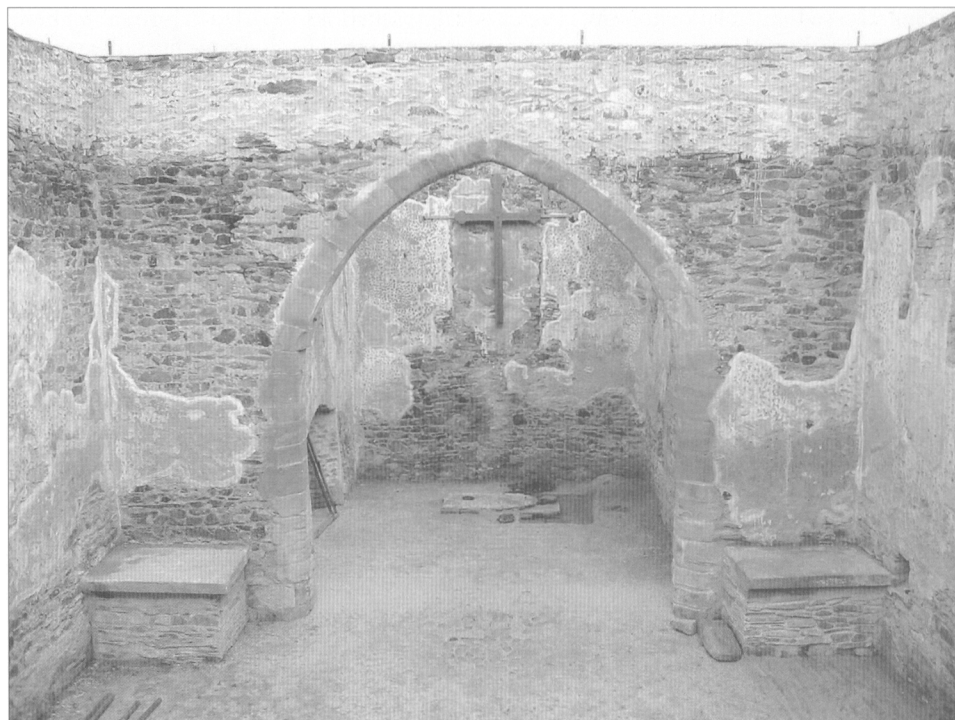
Obr. 5. Dolany, kostel sv. Petra a Pavla – pohled do interiéru.

Nad vrcholem vítězného oblouku však je zdivo naprosto jiného charakteru, nekvalitní rozpukané břidlice spojené rezavě červenou písčitou maltou. Je viditelnou nepravidelnou spárou napojeno na starší boční zdivo, které plynule přechází v obvodové zdivo lodi (obr. 5). Tyto úpravy překrývají zbytky bílých omítek na běžovém jádru, které byly nahozeny při radikální obnově kostela v renesanci (patrně Albrecht Kolovrat Krakovský před r. 1543 – Kočka 1931, 346, 348). Pravděpodobně během válečných událostí došlo k zřícení vrcholu vítězného oblouku a při obnově kostela ve zmíněné fázi byl znovu dostavěn.

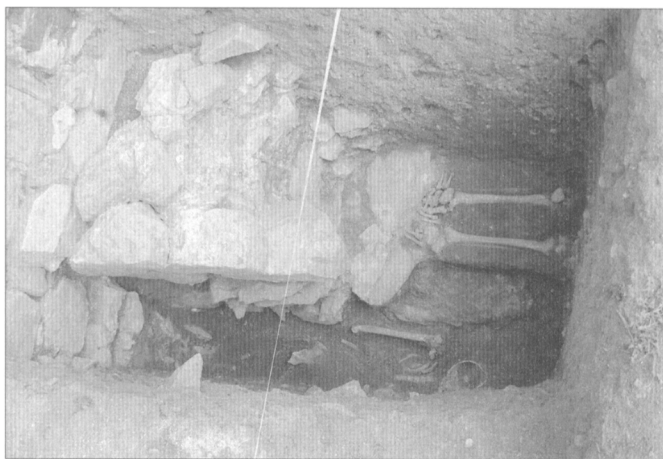
Obr. 6. Sonda IV/2004 od severozápadu. Ze západní stěny kostela vystupuje základ románské věže, který narušuje starší hrob.

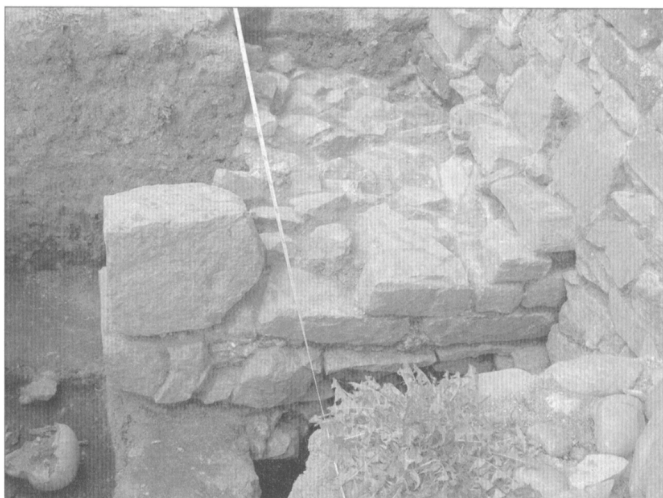
Obr. 7. Sonda I/2004. Jižní stěna věže starší etapy románského kostela.

V prvé řadě byla tedy drobnou archeologickou sondáží ověřena existence věže při západním průčelí. Před spárou v západní stěně byl odkryt základ z lomového kamene, vystupoval cca 130 cm před líc západní stěny. Na JZ straně byl nalezen nárožní kvádr, mladší zdívo západní stěny bylo odděleno širokou spárou od tohoto základu, malta se výrazně lišila barevností. Po odtěžení promísených zásypů hrobů při západní lici a očištění jižního boku základu věže se objevily tři vrstvy kvádrů, spojených bělavou pevnou maltou (obr. 6, 7). *Namísto gotické věže se tedy objevil starší základ románské stavby.* Základ z hrubého lomového kamene vstupuje dovnitř vedle základu gotické lodi (obr. 7).

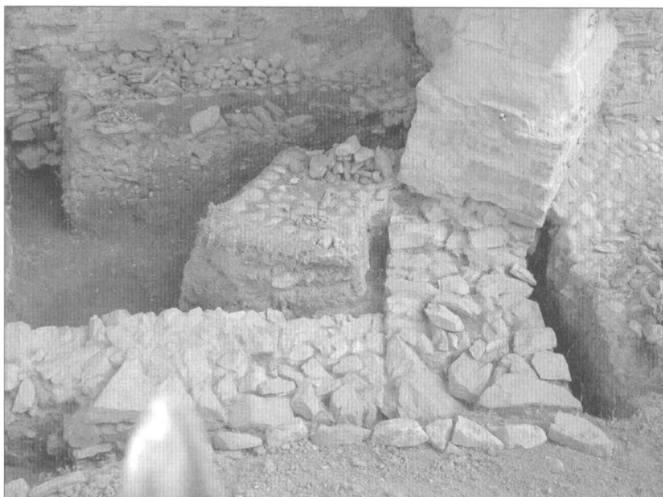
Obr. 8. Severní sakristie. Pohled na základ SZ nároží.

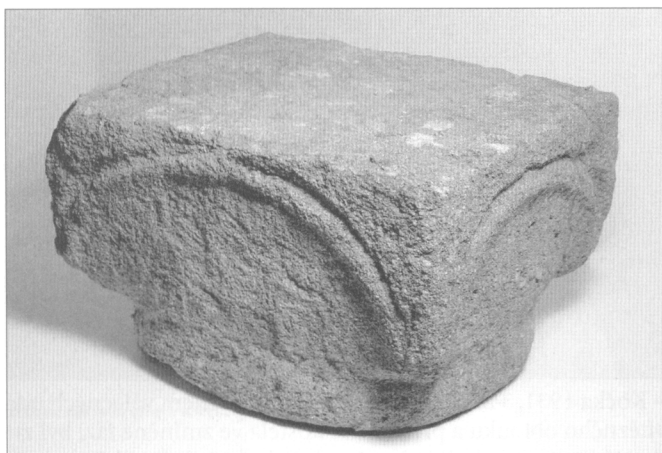
Obr. 10. Patka románského sloupu
druhotně opracovaná jako barokní
kropenka.

V sutinách uvnitř kostela byly nalezeny zlomky barokní kropenky¹ (obr. 10, restaurátorem doplněna), kříž z věžičky, hřeby a skoby, sesuté oltářní desky, různá kování a zbytky trámů. Veškerý materiál byl předán ke konzervaci a uložení Muzeu severního Plzeňska v Mariánské Týnici.

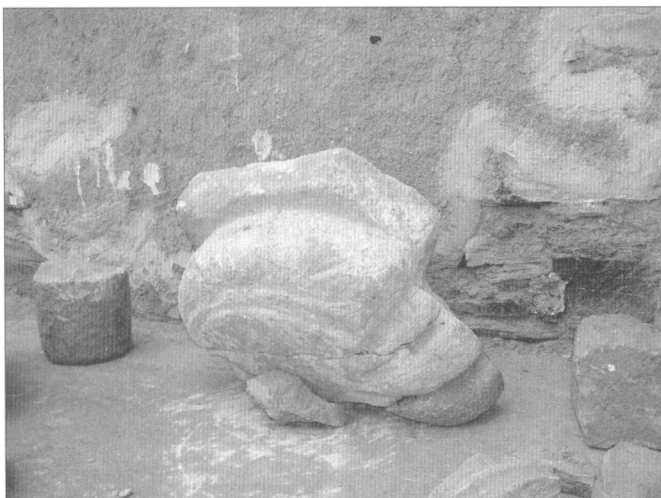
Obr. 11. Druhotně zazděný archi-
tektionický prvek ze starší fáze
kostela - bankál (?).

V záspěch při jižní stěně presbytáře u JV opěrného pilíře byl nalezen velký architektonický prvek ze zlatavého pískovce o délce 90 cm, šíři cca 30 cm, na jedné straně skosený a na středě vyžlabený (obr. 11). Zřejmě byl druhotně použit při stavbě opěráku po zbourání sakristie v r. 1894, osazen do jeho vrcholu, odkud se v nedávné době zřítíl. Jde patrně o část gotického okna, které bývalo v místě jižního vstupu a při zřízení barokního vchodu bylo odstraněno a použito jako všechny ostatní pískovcové kvádry a prvky do přístavby jižní sakristie (SHP Kamenická, 2004).

Pro ověření situace základu sakristie a staršího operáku při JV nároží byla položena sonda III/2003 – odkryla stav základu gotického i novějšího pilíře. Celý opěrný pilíř byl vystavěn znovu r. 1894 z nárožních kvádrů a jiných prvků odstraněné sakristie (světlé žíhané pískovce gotické fáze). Z něj pochází také již výše zmíněný prvek gotického okna, vybouraný z jižní stěny lodi (obr. 11).

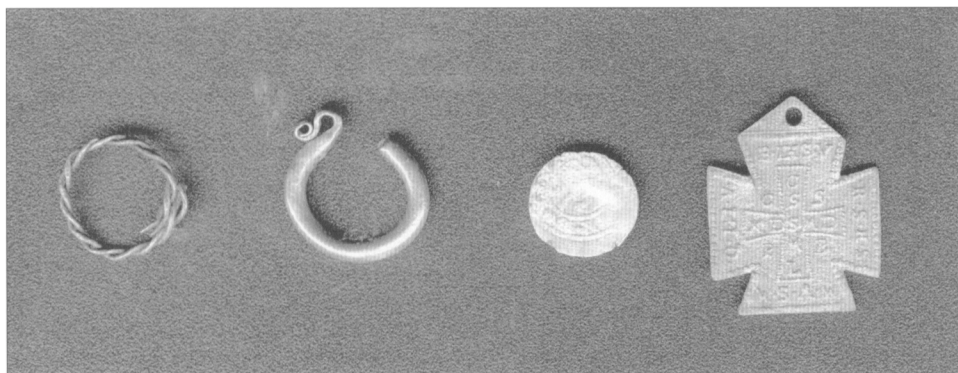
Obr. 12. Nálezy z hrobových vrstev v blízkosti základů (zleva a, b, c, d).

Také sonda na levé straně vchodu zachytila severní stranu věže, její šíře v čele západní stěny je 370 cm a celý jednolitý základ věže byl uvnitř proložený lomovým kamenem do lité bělavé malty (obr. 16). Západní základ je narušen novověkým hrobem, orientovaným na rozdíl od ostatních zjištěných na západ. Mělce pod terénem u západního vstupu byl nalezen křížek z období baroka,³ v hrobových zásypech vpravo od vchodu byl pak drobný prstýnek z točeného drátku (foto 12a, d).

V přístavku nebyla zachycena úroveň podlah, zásypy tmavé kypré hlíny vyplňují celý vnitřek. Při vnějších stranách jsou rovněž tmavé hlíny hrobových zásypů, na rozdíl od interiéru hutné ulehlé. Při severní stěně v hloubce cca 30 cm byla nalezena malá stříbrná záušnice (foto 12b).

Při jižní stěně lodi byla položena sonda k ověření obrysu z výsledků magnetometrie. Nebylo nalezeno žádné zdivo, záস্যы hrobů při jižní straně kostela jsou světlehnědé, s jílovitou příměsí, promísené množstvím úlomků lidských kostí a zlomků střešní krytiny (i prejzů). Při zahlobení pod barokním prahem byl nalezen v hloubce 60 cm další, *silně opotřebovaný práh* z šedavého pískovce. Vzhledem k umístění gotických oken v jižní stěně a existenci věže na západě jde o *původní vstup do kostela od jihu*. V úrovni prahu byla nalezena mince z doby vlády Jana Lucemburského (obr. 12c).

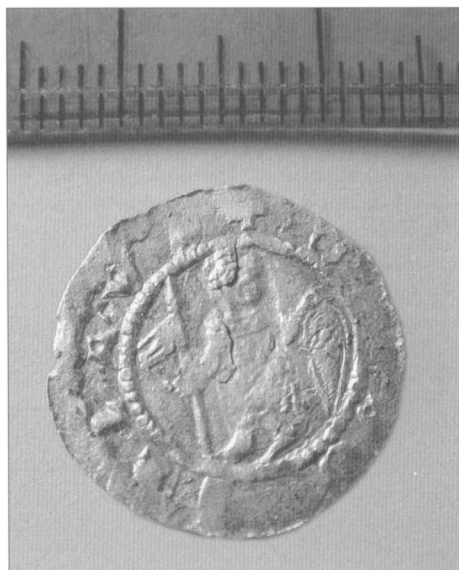
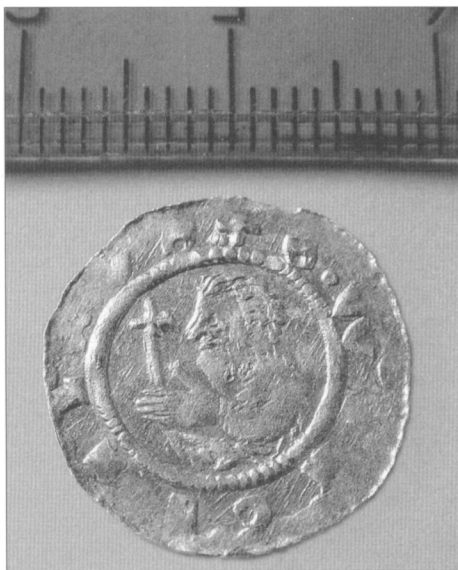
Obr. 13. Dolany, kostel sv. Petra a Pavla, sonda III/2003. Soběslav I. (1125–1140), denár malého střížku. Postava s praporem a velkým štítem v perlovci, v opise SO-EZLAVS. Revers: poprsí zleva držící před sebou kříž v perlovci. Opis SW-NCEZLAVS.

V hrobových zásepech ve vrstvě č. 8 při stěně presbytáře *byl nalezen denár z doby vlády Soběslava I. (r. 1125–1140).* Mimo řady nálezů ze středních Čech je znám jen z nálezů v Netolicích, na území západních Čech je tento nález prvý² (obr. 13).

Keramické zlomky, získané z hrobových výplní a pak z vrstvy nejstaršího pohřebiště ještě před stavbou románského kostelíka z věží, určují těžiště osídlení v raném středověku do 12. století, včetně nálezů denáru (obr. 13). Několik keramických zlomků lze datovat do 11. století, nevylučujíc ani osídlení tohoto místa u brodu již v 10. století (obr. 14).

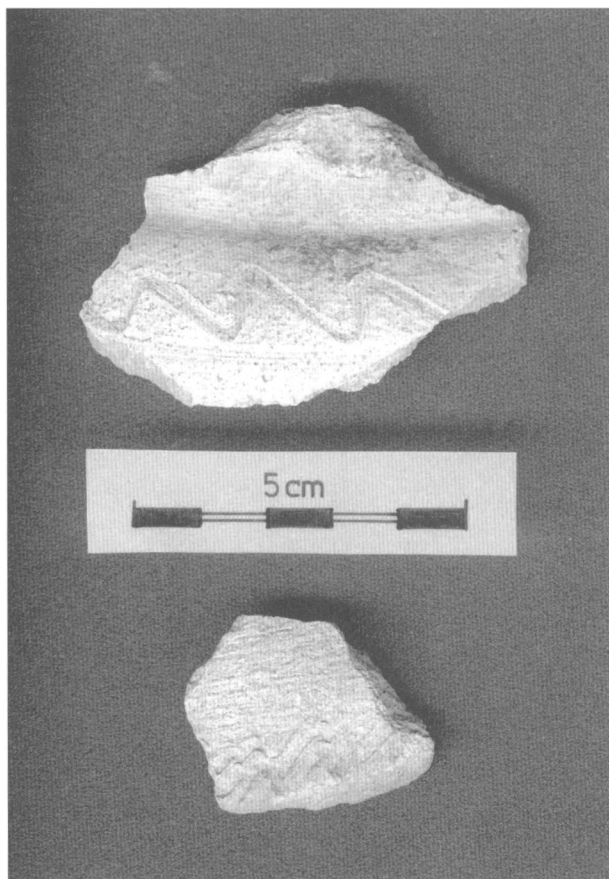
Obr. 14. Nejstarší keramické zlomky z hrobových vrstev.

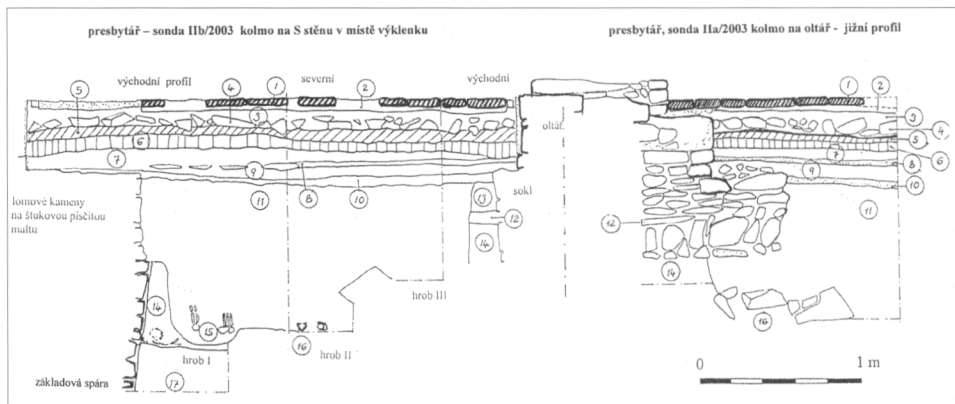
Obr. 15. Kostel sv. Petra a Pavla v Dolanech. Profily sondy II/2003 u hlavního oltáře.

Popis východního profilu sondy IIb (obr. 15) – pod zbytky pálených šestihranných dlaždic a zlomků cihel je rovněž vrstva hlíny a lomových kamenů jako u sondy I (vrstva 1–4), navýšení úrovně z r. 1894.

Všechny popsané vrchní vrstvy do hloubky cca 50 cm od dnešní úrovně dlažby nejsou v místě sond porušeny vkopem hrobů (obr. 15). Dva hroby, uložené v stejné úrovni vlevo od oltáře, náleží tedy do období (pozdní?) gotiky (obr. 3). Hrobové jámy jsou vyplněny kyprou tmavší hnědou hlínou (11), výplně obou hrobů se nedaly navzájem odlišit. V nich bylo několik zlomků keramiky, které můžeme datovat nejdéle do 15. století.

přilíná tuhá šedohnědá jílovitohlinitá vrstva s drobnými uhlíky (14). Do ní jsou zahloubeny výše zmíněné dva hroby. *Do stejné vrstvy je založen také základ oltáře, ale především je v ní znatelný vkop pro základ presbytáře (obr. 15 vlevo).*

Vrstvy severního a východního profilu v sondě IIa/2003 se shodují s výše popsanými, probíhají ve stejných výškových úrovních o zhruba stejné mocnosti (obr. 15).

Základ oltáře v této spodní úrovni je skládán z drobného lomového kamene, v hloubce cca 1 m pod podlahou jsou velké lomové kameny základu (obr. 15). Pojivo je jílovité. Silnější hrubě písčitá žlutá vrstva (12) vlevo podél severního základu oltáře je totožná se spodní silnou maltovou vrstvou v sondě I v JV koutu presbytáře. Podle srovnání malt ve zdivu náleží této fázi stavby gotického závěru. Tato vrstva je přerušena vkopem jednoho z hrobů, stejně jako hlinitá vrstva 13.

Na jižním profilu základ oltáře vystupuje nápadně k západu (jeho šíře je cca 160 cm) a je ještě porušen uložením dalšího hrobu před oltářem – v jeho výplni pod SZ nárožím oltáře i vlevo od něj byla zachycena destrukce lomových kamenů (obr. 15, vrstva 11, 16).

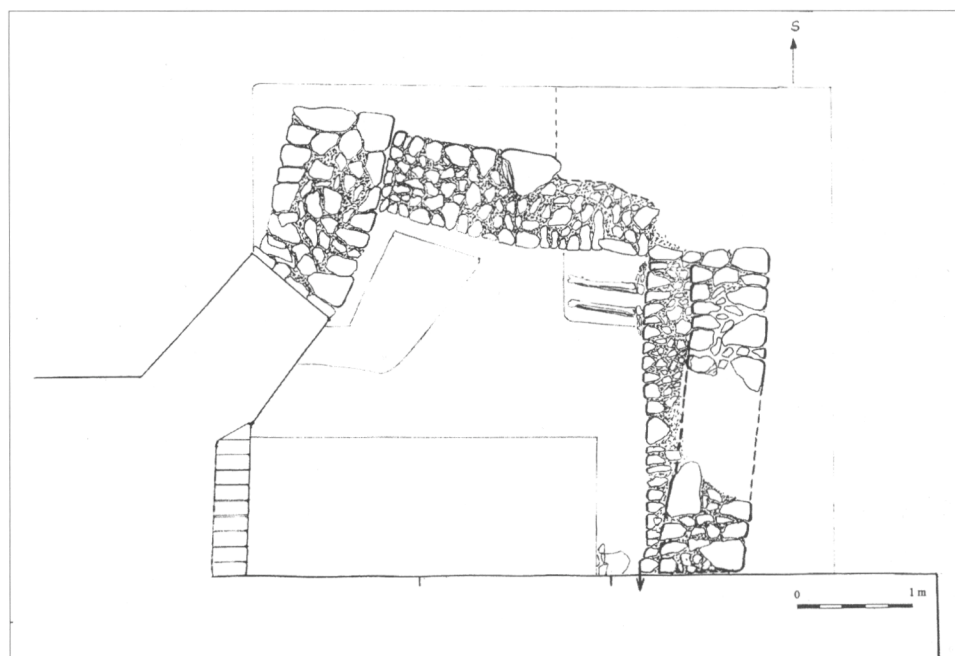
Obr. 17. Kostel sv. Petra a Pavla v Dolanech. Odkrytý půdorys základů severní sakristie.

V roce 2004 byla ještě ověřena přístavba při severní stěně presbytáře. Východní základ navazoval na obrys omítek na stěně presbytáře, v SV nároží byl rozebrán, dále byl odkryt severní základ v celé délce (obr. 8, 18). Západní základ se však mírně zaobljuje a je od severního oddělen spárou, směřuje k SV opěráku.

Základ byl stavěn ve dvou fázích, v horním o šíři 60–70 cm je užitá šedá, jemně písčité malta, v dolním cca 1 metr širokém základu je světlebéžová pevná malta. Spodní základ je licovaný, provázán se stěnou sakristie a náleží k němu přízdívka pro klenbu mezi opěrákem a sakristií.

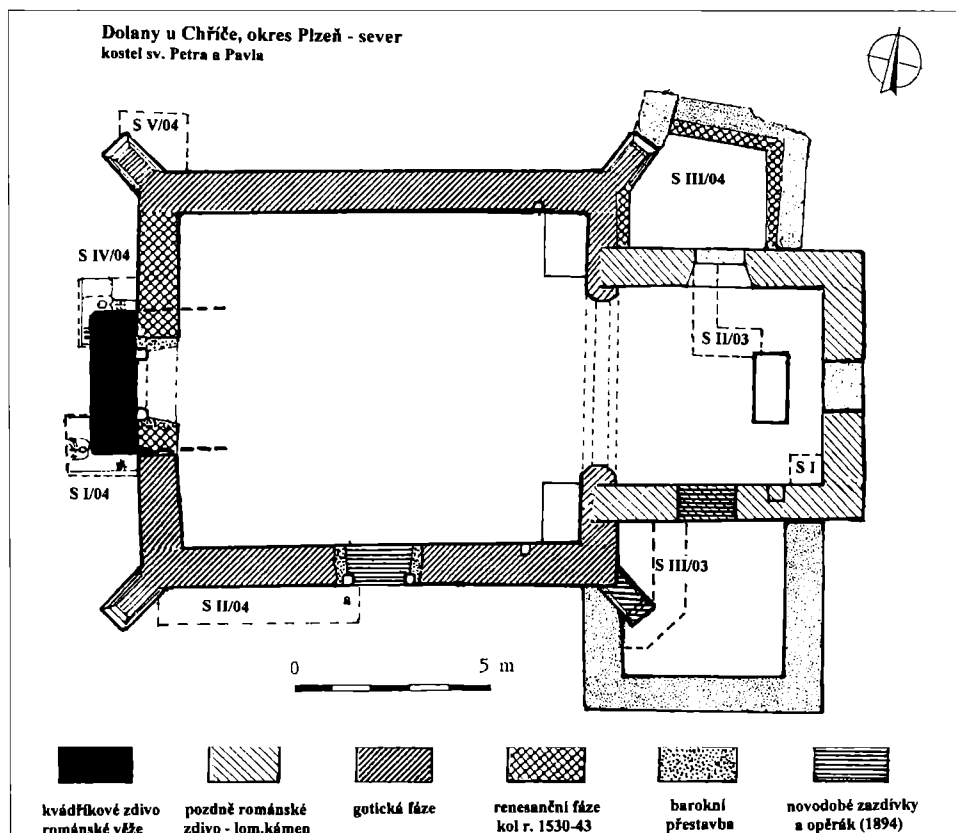
Obr. 18. Půdorys kostela s vyznačením fází stavebního vývoje.

SONDA I/2003 (obr. 18) o rozměrech 70×70 cm, hl. 70 cm byla položena v JV koutu presbytáře, kde by s největší pravděpodobností mohly zůstat zbytky starších dlažeb. Šestihranné dlaždice o průměru 29 cm (hrana cca 15 cm, v. 5 cm) v současné úrovni podlahy presbytáře jsou z druhotně užitých barokních dlažeb, vybrané v r. 1894 při obnově kostela, kdy podlaha v celém prostoru kostela byla zvýšena. Navýšení z drobného lomového kamene (4 – snesení korun zdiva, demolice jižní sakristie) a vyrovnávací vrstva světlehnědé hlinité s oblázky (3) zvýšila úroveň podlahy v presbytáři o cca 25 cm. Pod touto vrstvou jsou zbytky

Po zjištění těchto skutečností byla sonda III/2003 ještě prodloužena od operáku řezem pod bývalou podlahou sakristie k jižní stěně presbytáře – IIIa/2003. Měla rozměry 250×80 cm, dokumentovaný západní profil má délku 160 cm (obr. 18).

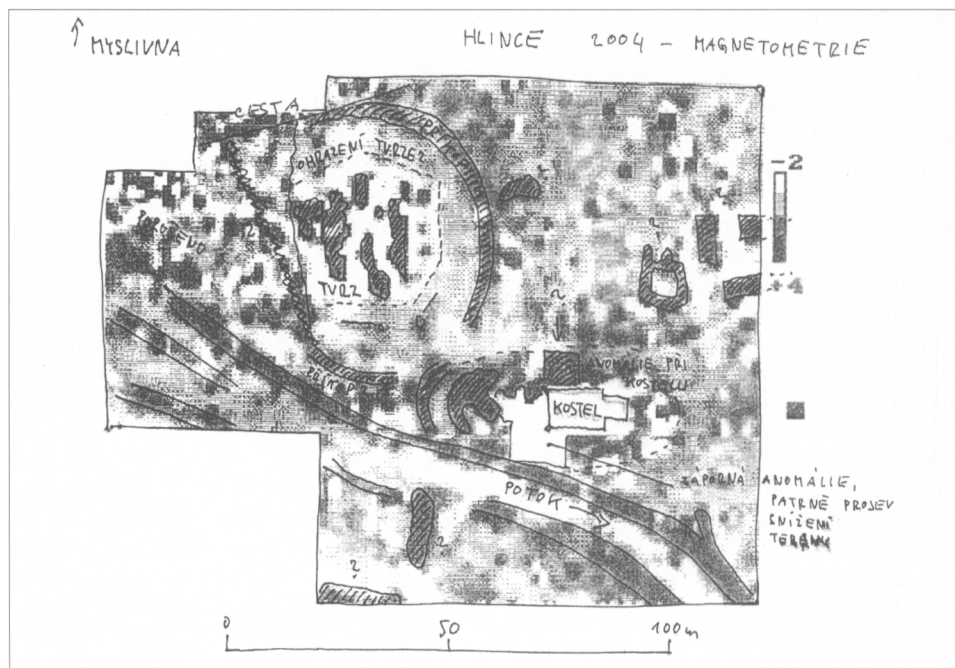
Obr. 19. Kostel sv. Petra a Pavla v Dolanech. Interpretace magnetometrického měření (A. Majer 2004).

Archeologický výzkum v r. 2004 potvrdil a doplnil poznatky, které přinesl stavebně historický výzkum. Na jaře 2004 bylo provedeno magnetometrické měření, které však v těsné blízkosti kostela nepřineslo očekávané výsledky – měření zkrlesl oblázkový žlab po obvodu kostela, zádlazba před západním vstupem znemožnila zachycení předpokládaných základů věže. Naopak při měření se objevil pravidelný čtvercový objekt při severní stěně kostela, rozsáhlý světlý obrys při jihozápadním nároží lodi zasahující až před západní vstup signalizoval sebrání ornice v tomto prostoru. Také na místě sakristií se objevily nezřetelné světlé obrysy.
