Pamiatkový výskum na Alžbetinej č. 49 v Košiciach

MARCELA ĎURIŠOVÁ – LUBOŠ KÜRTHY – MARTIN PRISTÁŠ

Heritage Research at 49 Alžbetina Street, Košice

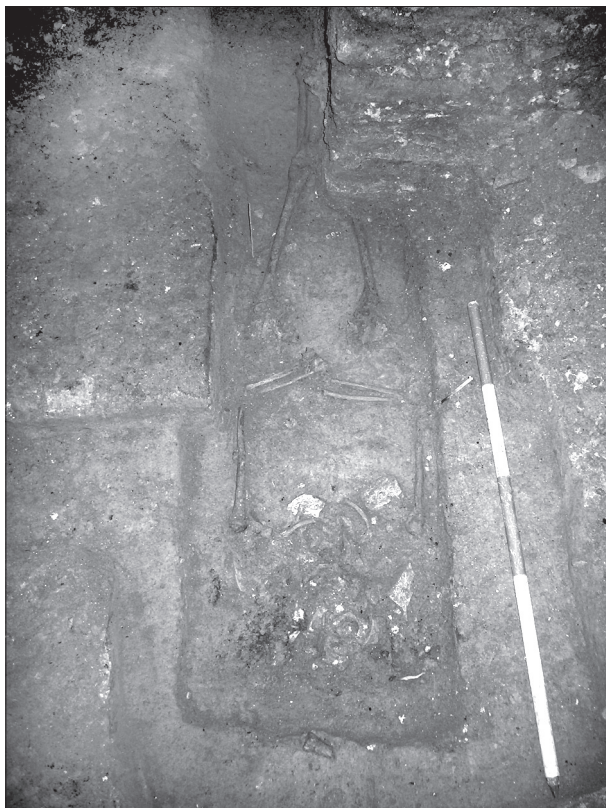
Obr. 7. Hrob č. 8. Foto M. Pristáš.
Abb. 7. Grab Nr. 8. Foto M. Pristáš.

V podzemnom podlaží bolo zistené pochovávanie v západných traktoch hlavného objektu. Dva hroby boli zistené v primárnej polohe (hrob č. 4 a hrob č. 8), v sekundárnej polohe boli zachytené ďalšie 2 (hroby č. 5 a č. 9). Hrob č. 4 bol orientovaný kolmo na parkanovú hradbu (smer Z–V). Pochovaný bol pietne uložený, ruky mal zložené v lone. Poškodenú mal mozgovňu. Hrob č. 8 bol orientovaný paralelne s parkanovou hradbou (S–J), pochovaný bol pietne uložený, ruky mal zložené v lone. V jeho tesnej blízkosti sa našli klince. Aj táto kostra mala poškodenú časť lebky, ale aj hrudníka. Kostra bola narušená pilierom klenby suterénu (obr. 7). Zvyšné dva hroby (č. 5 a č. 9) boli tvorené zhlukmi neanatomicky uložených kostí, v jednom prípade aj s nálezmi dvoch medených plieškov z party a klinca (hrob č. 5).

Hroby č. 5, 8 a 9 sa našli pod podlahou z 19. storočia. Hrobová jama hrobu č. 4 sa črtala v historickej podlahe suterénu. Táto podlaha, ktorá bola zistená len v západných traktoch hlavného objektu (v priestore bývalého parkanu),³ bola tvorená cca 15 cm hrubou vrstvou žltej hliny s prímiesou piesku, vápna, kameňa a tehloviny. Nachádzala sa v hĺbke cca 35 cm pod najmladšou pochôdnou niveletou. Súvisí s výstavbou podpivničeného dvojpodlažného obytného objektu so stredovým otvoreným dvorčekom, ktorý architektonicko-historický výskum kladie do obdobia začiatku 19. storočia, ale po roku 1807. Domnievame sa, že hrob č. 4 patrí do toho istého horizontu pochovávania ako ostatné pohreby v podzemnom podlaží hlavného objektu a na dvore a k jeho narušeniu došlo v čase stavebných prác pre suterén domu so stredovým otvoreným dvorčekom.
