Stavebné kamene Kostola Sv. Emeráma na Nitrianskom hrade

Archaeologia historica. 2007, vol. 32, iss. [1], pp. 389-403

The Stones that Built the Church of St. Emerám at Nitra Castle

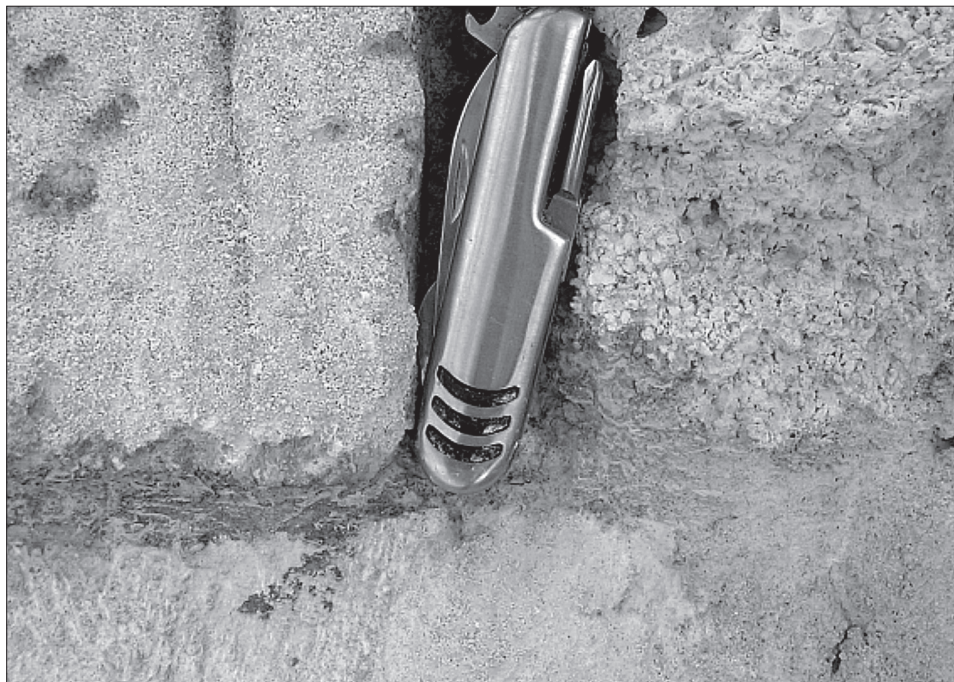
Obr. 4. Kontakt 3 kvádrov z belavého organogénneho vápenca s rozdielnou veľkosťou zrna. Vpravo hore je veľmi hrubozrnný, dole a vľavo je typický stredno- až hrubo-zrnný. Východná strana apsidy.

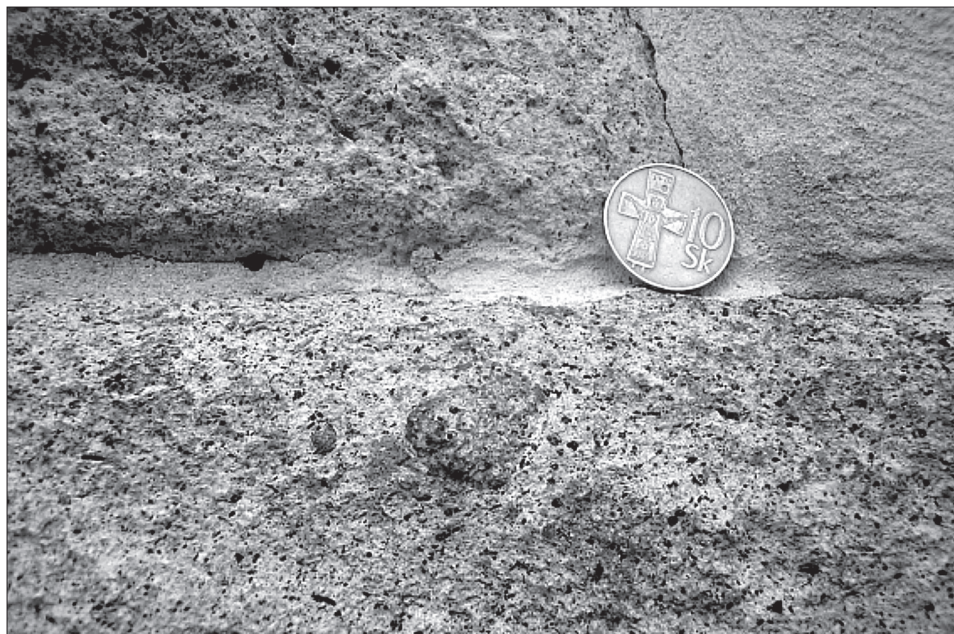
Obr. 5. Kváder dole a vľavo vytvorený z tufu s viditeľnými zrnami tmavým minerálov a zaoblených lapíl. Južná strana apsidy.

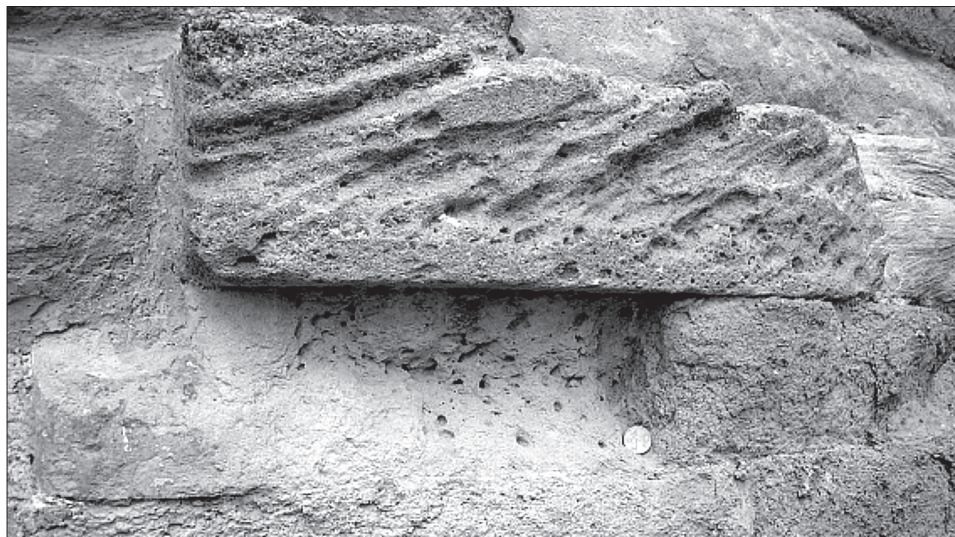
Obr. 6. Kvádre hore a dole v strede vytesané z pieskovcov. V hornom vidno šikmé zvrstvenie, čo je primárna textúra. V dolnom sa nachádzajú diery po vyvetraných úlomkoch, ktoré mohli vzniknúť i činnosťou organizmov. Južná strana apsidy.

Kamenné kvádre kostola sú aj zo žltkastého, belavého, krémového, žltého a málo tmavobéžového kremenného pieskovca. Väčšinou je rovnomerne zrnitý, homogénneho vzhľadu, miestami aj so šikmým alebo krížovým zvrstvením (obr. 6). Pieskovec je väčšinou stredno-

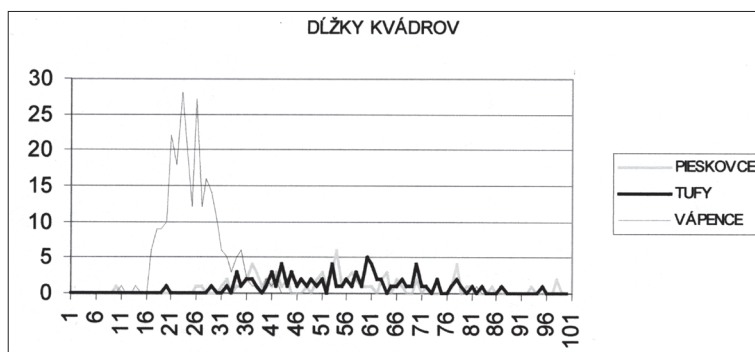
Obr. 9. Početnosť (os y) dĺžok kvádrov (os x v cm) južnej steny lode a apsidy Kostola sv. Emeráma. Abb. 9. Häufigkeit (y-Achse) der Längen der Steinblöcke (x-Achse in cm) der Südwand des Kirchenschiffs und der Apsis der Kirche St. Emmeran.

Kvádriky belavých vápencov (obr. 9–10) mali najviac rozmery 21–26×13–19 cm, čo zodpovedá približne $\frac{3}{4} \times \frac{1}{2}$ karolínskej stopy (33,3–34 cm). Hlavné dĺžkové miery boli 15, 18, 21, 23, 26 a 28 cm. Medzi soklom a vrchom kostola nie sú rozdiely v rozmeroch kvádrov. Medzi loďou a apsidou nie sú veľké rozdiely, okrem toho, že v lodi sú aj hrúbky 21–23 cm. Anomálne veľké sú kvádre: vpravo od okna apsidy 34×27 cm (možno zamurovaný architektonický článok), v strednej časti lode 42×18 cm a 41×18 cm a v rohu lode vedľa okna 38×33×12 cm, 31×27×24 cm a 33×25×15 cm. Najväčším kváder 82×36 cm sa však nachádza v spodnej časti sokla pri západnom okraji kostola sv. Emeráma, čo bol asi rohový kameň staršieho kostola (obr. 2 vľavo dole).

Kvádre tufov (obr. 9–10) nemajú v dĺžkach výrazné maximum, najviac je v rozpätí 34–74 cm, čo predstavuje asi prírodné možnosti kameňa získavaného v lome. Výška kvádrov má výrazné maximá 11–12 a 14 cm (11–15 cm).

Pieskovcové kvádre (obr. 9–10) neukazujú v dĺžke výrazné maximum, najviac je v rozpätí 37–40, 50–54 (58) a 64–66 cm. Ich výšky majú najvýraznejšie maximum 12–14, menej 16–22 a 28–36 cm. Niektoré kvádre pieskovcov, málo tufov, najmä v sokli lode a nad rímsou sa zdajú byť veľmi veľké (s výškou 30–36 cm) v porovnaní s ostatnými. Pravdepodobne sú položené kantom (najväčšou plochou súbežne s múrom). Vyplýva to z poznania rozmerov kvádrov v rohoch lode a reštaurátorskej správy (Čambal 2002).

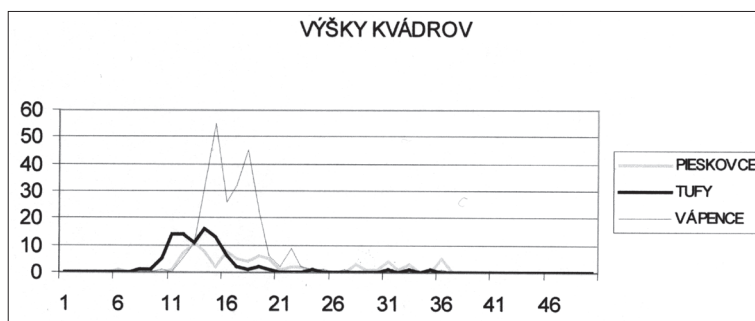
Obr. 10. Početnosť (os y) výšok kvádrov (os x v cm) južnej steny lode a apsidy Kostola sv. Emeráma.

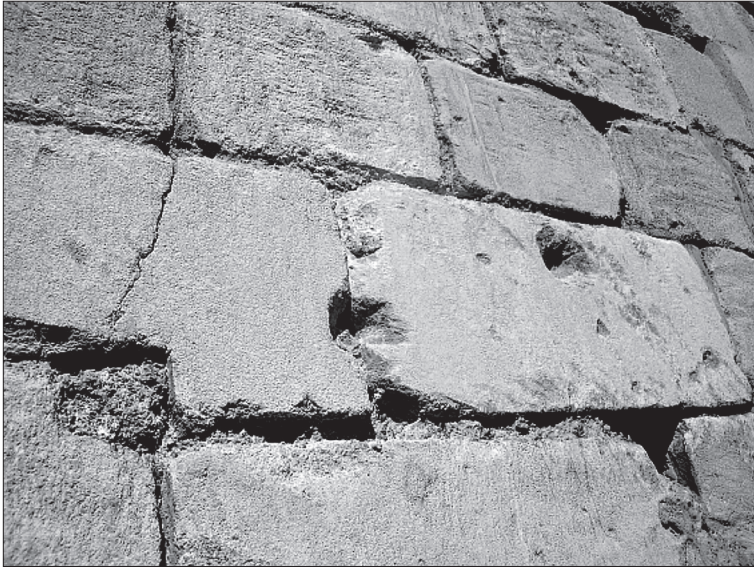
Obr. 11. Kvádre belavých vápencov s dierami po strelách (?). Na niektorých kvádroch hore vidno povrchovú úpravu ryhovanie. Vľavo sa nachádza kváder v tvare L, medzera medzi kvádrami vyplnená tehlou. Jeden kváder je prasknutý.

dinele sú špicované ostrým dlátom (pieskovec obr. 7D) alebo sú ryhované v tvare mriežky (vápence) alebo v jednom smere (obr. 11). V sokli apsidy sa nachádzajú kvádre v tvare L (obr. 2, obr. 11) ale kamenárske značky neboli nájdené v dôsledku erózie, ako sa o nich zmieňovala B. Puškárová (1993, 146).

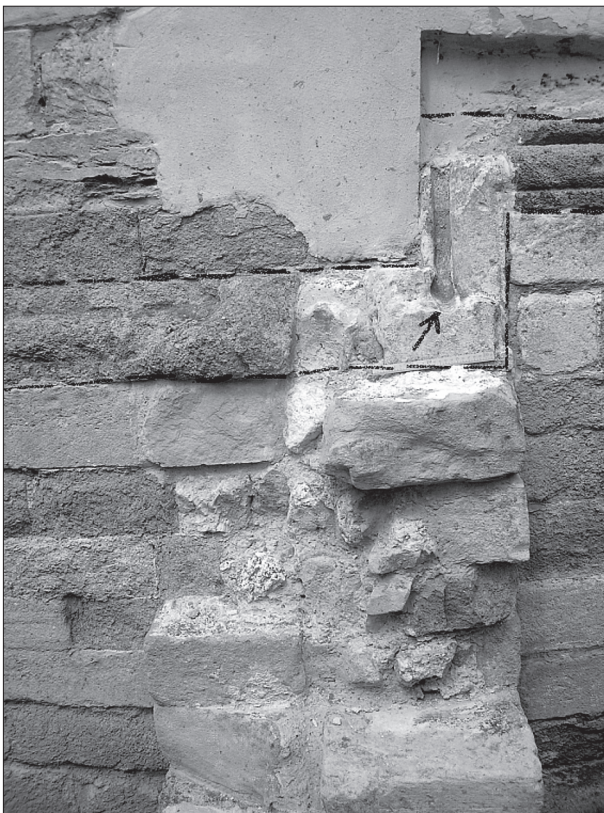
Obr. 12. Zbytok soklovej časti východného opieráku apsidy. Čiarkovanou čiarou je zvýraznený lom soklovej rímsy a šípkou odtok z rímsy (?).

Soklová rímsa je vytesaná aj z pieskovcov aj z tufov. Pretože ide často o veľmi dlhé kamenné články, predpokladáme najmä primárny pôvod ich materiálu. Rímsa sa stupňovito lomí pri opierákoch. Profil rímsy a ako keby vývod z nej vo východnom opieráku vytesaný v bielom vápenci, dáva možnosť predpokladať že mala okrem estetickej funkcie i úlohu odvádzať vodu (obr. 12; viď Čambal 2002).
