**Zaniknuté stavby v areáli farského kostola vo Svätom Jure : (výsledky geofyzikálneho a archívneho výskumu)**

*Archaeologia historica*. 2020, vol. 45, iss. 1, pp. 217-231

## ZANIKNUTÉ STAVBY V AREÁLI FARSKÉHO KOSTOLA VO SVÄTOM JURE (VÝSLEDKY GEOFYZIKÁLNEHO A ARCHÍVNEHO VÝSKUMU)

### *Constructions once located in the complex of a parish church in Svätý Jur (results of a geophysical survey and archive research)*

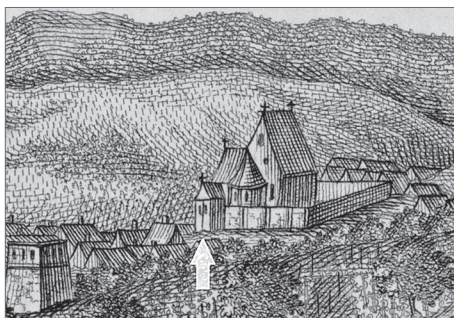
Obr. 1. Kostol sv. Juraja a jeho areál na vedute mesta Svätý Jur z roku 1736. Šípka označuje Kaplnku sv. Barbory.

Abb. 1. St. Georgskirche und ihr Areal auf einer Stadtansicht von Svätý Jur aus dem Jahr 1736. Der Pfeil kennzeichnet die St. Barbarakapelle.

Na jednej zo stien sú znázornené dve okná obdĺžnikového tvaru. Stredom tejto steny prechádza po celej výške zvislá čiara, ktorej význam nie je z vyobrazenia jasný. S ohľadom na umiestnenie by mohla naznačovať zalomenie čelnej steny, a teda polygonálne ukončenie stavby alebo aj umiestnenie oporného piliera (obr. 1 a 2). Druhým prameňom je mapa mesta Svätý Jur a jeho chotára z roku 1769 (ŠABA-Mo, ZMP). Tá v areáli kostola a v jeho blízkom okolí zakresľuje viacero objektov, pričom väčšina z nich je aj slovné identifikovaná v legende mapy. Pod písmenom *c* je znázornená „smrtná kaplnka“ (*Todten-Capelle*). Na silne schematickej mape (pôdorys kostola ani samotného areálu nie sú zakreslené verne) je pôdorys stavby zaznamenaný ako približne štvorcový, s malým polkruhovým výbežkom na južnej stene (zrejme presbytériom). Západná stena kopíruje schodisko vedúce ku kostolu (obr. 3).

Meraniami zistená lokalizácia pozostatkov stavby zodpovedá jej umiestneniu zistenému z grafických prameňov, t. j. z veduty z roku 1736 a mapy z roku 1769. Pri porovnaní mapy z roku 1769 a reálneho stavu sa ukazujú rozdiely v rozmiestnení objektov. Rozdiely sú spôsobené najmä tým, že os farského kostola je na mape nesprávne orientovaná s odchýlkou viac ako  $15^\circ$  smerom na juh oproti skutočnosti. Po pomyselnom pootočení osi do správnej polohy môžeme objekt, ktorý je na mape označený ako „smrtná kaplnka“ (*Todten-Capelle*, značená písmenom c), stotožniť s objektom I (Kaplnka sv. Barbory). Tomu zodpovedá aj poloha oboch objektov („c“ a objekt I) hneď pri vstupe do areálu kostola. Neoznačený objekt vybiehajúci z hradieb môžeme potom stotožniť s karnerom skúmaným v rokoch 2004–2005 (porov. mapku v práci Budaj–Nagy 2005).

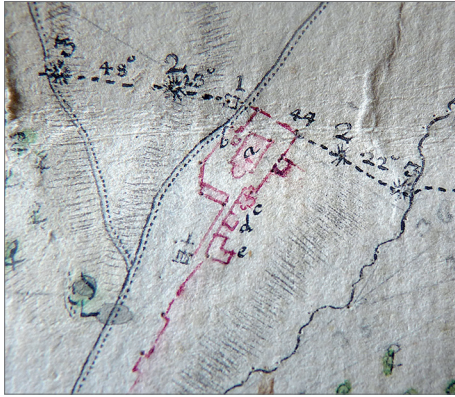
Obr. 3. Kostol sv. Juraja, jeho areál a blízke okolie na mape mesta Svätý Jur z roku 1769. a – farský kostol (Pfarr-Kirche); b – zvonica (Glocken-Thurm); c – smrtná kaplnka (Totden-Capelle); d – škola (Schule); e – fara (Pfarrherr's Wohnung). V pravej časti (bez označenia) vybiehajúci z opevnenia je zrejme karner skúmaný v rokoch 2004–2005. Mapa nie je orientovaná.

Abb. 3. St. Georgskirche, Areal der Kirche und seine nahe Umgebung auf einer Karte der Stadt Svätý Jur von 1769. a – Pfarrkirche (Pfarr-Kirche); b – Glockenturm (Glocken-Thurm); c – Totenkapelle (Totden-Capelle); d – Schule; e – Pfarrheim (Pfarrherr's Wohnung). Im rechten Teil (ohne Kennzeichnung) außen an die Umfriedungsmauer anschließend ist offenbar der in den Jahren 2004–2005 untersuchte Karner. Die Karte ist ohne Himmelsrichtungsangabe.

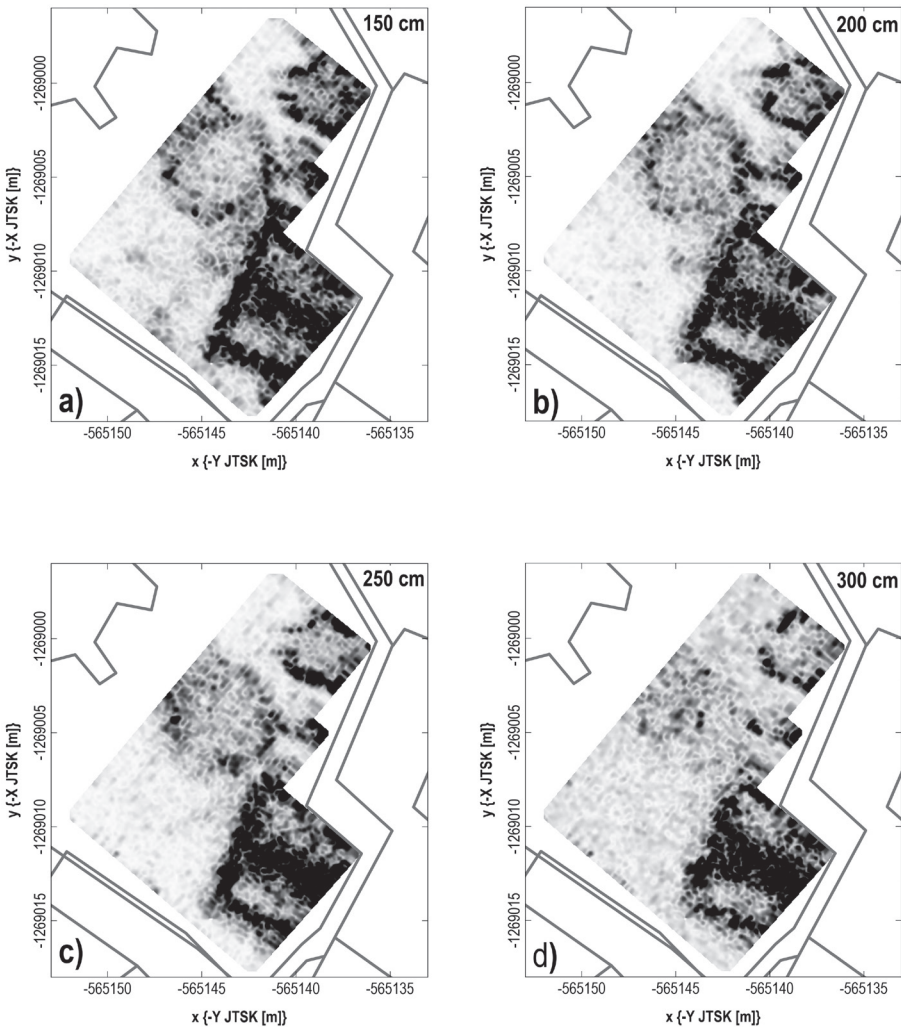
Obr. 6. Výsledok 3D spracovania získaných georadarových údajov – horizontálne amplitúdové rezy pre hĺbky prieniku 150 cm (a), 200 cm (b), 250 cm (c) a 300 cm (d).

Abb. 6. Ergebnis der 3D-Bearbeitung der gewonnenen Georadarangaben – horizontale Amplitudenschnitte für die Eindringtiefen 150 cm (a), 200 cm (b), 250 cm (c) und 300 cm (d).

Z výsledkov realizovaných georadarových meraní je možné dobre vyčleniť priebeh časti zvyškov základov tohto objektu (obr. 5 a 6, pravá spodná časť premeranej plochy). Prejavujú sa dominantnými amplitúdami reflexov už od hĺbkovej úrovne 30 cm a tieto reflexy vytvárajú obdĺžnikový tvar, ktorý je žiaľ neúplný (obr. 8), nakoľko časť objektu, ktorá vyčnievala za opevňovací múr areálu, bola deštruovaná až po úroveň tamojšieho zníženého terénu a dnes na tomto mieste stojí rodinný dom. Dochovaná strana objektu, ktorá sa nachádza bližšie ku samotnému kostolu, má podľa výsledkov georadaru vnútorný horizontálny rozmer približne 5,7 m, čo je v zhode s odhadmi vypočítanými podľa výsledkov spomenutej vizitácie z roku 1781. Vonkajší rozmer tejto strany je približne 7,5 m. Dĺžku druhej strany objektu nie je možné určiť, nakoľko objekt nie je zachytený vo svojom kompletnom tvare. Veľmi silná oblasť reflexov sa nachádza v strede tohto objektu a taktiež sa začína prejavovať v relatívne plytkých hĺbkach. Podľa charakteru poľa ide s vysokou pravdepodobnosťou o prejav dutiny – krypty v podlaží kaplnky. Táto anomália sa rozširuje smerom do strán pre väčšie hĺbky prieniku georadarových meraní, čo by mohlo poukazovať na prítomnosť klenby danej krypty (horizontálne amplitúdové rezy pretínajú pri väčších hĺbkach stále väčšiu a väčšiu plochu objektu).

Na viacerých horizontálnych georadarových rezoch (obr. 6) sa prejavil veľmi zaujímavý objekt kruhového tvaru, ktorý sa nachádza bližšie ku kostolu (obr. 8). Vnútorný priemer tohto objektu je približne 4,5 m a vonkajší približne 6,5 m. Začína sa prejavovať približne od hĺbkovej úrovne 125 cm a prejavy pokračujú do hĺbky 275 cm. Vnútorný priestor tohto objektu nevykazuje výrazné reflexné anomálie (v porovnaní s opísaným objektom I). Z uvedeného je možné konštatovať, že vo vnútornom priestore tohto objektu sa nenachádzajú ďalšie stavebné prvky alebo dutiny (krypta).

Ďalšou dominantnou anomálnou črtou, ktorá sa prejavuje na viacerých horizontálnych georadarových rezoch (obr. 5 a 6), je objekt približne obdĺžnikového tvaru v severnej časti preskúmanej plochy (obr. 8). Jeho rozmery sú približne 3 × 3 m, pričom je ale dôležité spomenúť, že jeho ohraničenie zo severnej a východnej strany nie je úplne jednoznačne definované, nakoľko tieto časti plochy nemohli byť úplne pokryté georadarovými meraniami (na okrajoch plochy sa nachádzal múr areálu kostola). Začína sa prejavovať relatívne plytko – už cca od hĺbky 30 cm a prejavy pokračujú smerom do hĺbky, spodné ohraničenie sa však nedá spoľahlivo určiť. Aj v tomto prípade je možné konštatovať, že vnútorný priestor objektu nevykazuje výrazné reflexné anomálie (v porovnaní s opísaným objektom I). Takže aj tu je možné konštatovať, že vo vnútornom priestore tohto objektu sa nenachádzajú dutiny (krypty). Na hĺbkovej úrovni 50 cm (obr. 5) sa nachádza prejav líniovitého reflexu, čo by mohlo svedčiť o prítomnosti určitých vnútorných stavebných prvkov v objekte.

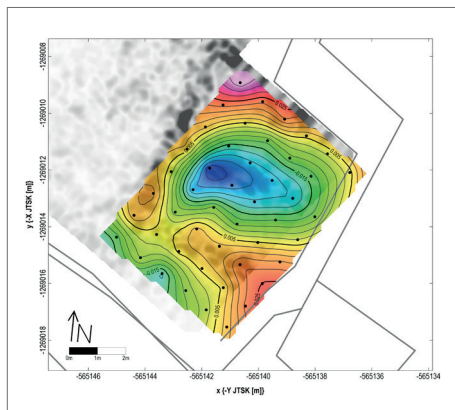
Obr. 7. Výsledok mikrogravimetrických meraní – izočiarly hodnôt neúplných Bouguerových anomálií pre korekčnú hustotu  $2,0 \text{ g.cm}^{-3}$ . Ako spodná vrstva obrázku sa nachádza horizontálny amplitúdový rez pre hĺbku prieniku 125 cm. Plné čierne krúžky zobrazujú polohy mikrogravimetrických bodov.

Abb. 7. Ergebnis der mikrogravimetrischen Messungen – Isolinien der unvollständigen Bouguer-Anomaliewerte bei einer Korrekturdichte von  $2,0 \text{ g.cm}^{-3}$ . Als untere Schicht des Bildes befindet sich der horizontale Amplitudenschnitt für die Eindringtiefe von 125 cm. Die schwarzen Punkte zeigen die Lage der mikrogravimetrischen Punkte.

V prípade mikrogravimetrických meraní bola premeraná menšia plocha – určená na základe výsledkov georadarových meraní nad detegovaným objektom I. Merania boli realizované v sieti bodov  $1 \times 1$  m (polohy meracích bodov sú zobrazené ako plné krúžky na obr. 7). Nadmorské výšky meraných bodov boli upresnené pomocou klasickej optickej nivelácie. Získané gravimetrické údaje boli spracované štandardným spôsobom – boli opravené o chod prístroja a prepočítané do formy tzv. neúplných Bouguerových anomálií (s použitím rovinnnej Bouguerovej korekcie a korekcie na voľný vzduch). Tieto ťažové anomálie v sebe nesú informácie o existencii hustotných nehomogenít pod zemským povrchom (napr. Hinze–Friese–Saad 2013). Znížené hodnoty v mapách neúplných Bouguerových anomálií poukazujú na prítomnosť dutín alebo hustotne deficitných podpovrchových objektov. Získané hodnoty neúplných Bouguerových anomálií (pre korekčnú hustotu  $2,00 \text{ g.cm}^{-3}$ ) na premeranej časti plochy sú zobrazené na obr. 7. Charakter tohto získaného anomálneho poľa plne potvrdzuje výskyt dominantnej dutiny v priestore objektu I (výrazná negatívna anomália s amplitúdou cca  $-0,035 \text{ mGal}$  v strede obrázku). Týmto bol potvrdený výskyt výrazne reflektujúceho objektu z georadarových meraní v tomto priestore – s najväčšou pravdepodobnosťou ide o prejavy väčšej krypty.

Prítomnosť dutiny (krypty) bola overená aj pomocou neskôr realizovaných mikrogravimetrických meraní – získané hodnoty neúplných Bouguerových anomálií (obr. 7) sa svojimi minimálnymi hodnotami sústreďujú presne v priestore už spomenutej dominantnej reflexnej anomálie z georadarových meraní.

Amplitúda tejto negatívnej anomálie dosahuje úroveň cca  $-0,035$  mGal, čo môže zodpovedať prítomnosti nezavalenej dutiny s objemom rádo vo prvých desiatok kubických metrov.
