## Nejstarší nálezy ze stavebně historického průzkumu Koterova a Černice

*Archaeologia historica*. 1982, vol. 7, iss. [1], pp. 277-286

# Nejstarší nálezy ze stavebně historického průzkumu Koterova a Černice

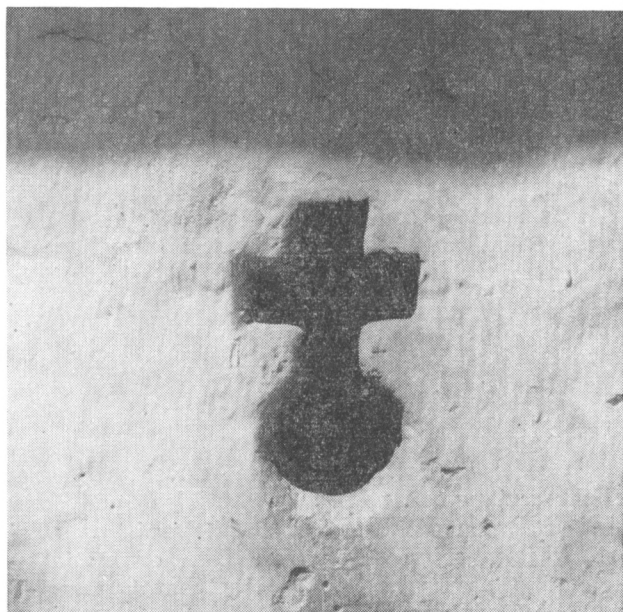
**Obr. 4. Koterov čp. 7. Křížková střílna ve vstupní stěně sýpky.**

Abb. 4. Koterov Nr. 7. Kreuzförmige Schießscharte in der Eintrittswand des Speichers.

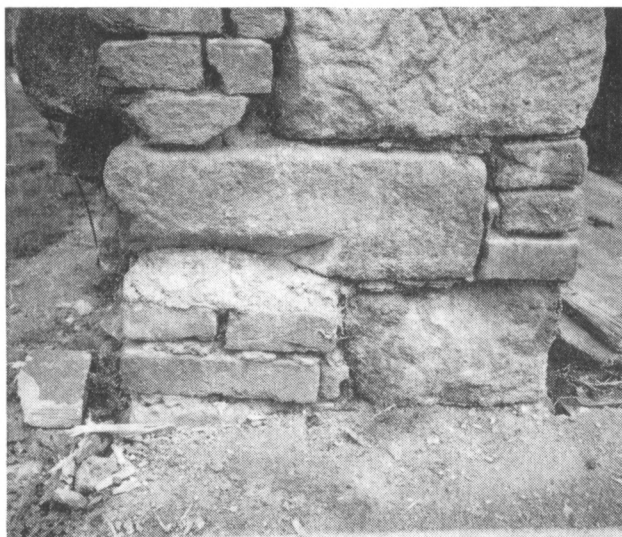
**Obr. 7. Černice žp. 17. Zdivo u vjezdu do stodoly s částí okoseného ostění.**

Abb. 7. Černice Nr. 17. Mauerwerk der Stalleinfahrt mit einem Teil des abgeschräg-  
ten Torgewändes.
