**Přínos archeologie k poznání stavební podoby středověkého venkovského domu (Výsledky výzkumu zaniklé středověké osady Bystřece)**

# Přínos archeologie k poznání stavební podoby středověkého venkovského domu

(Výsledky výzkumu zaniklé středověké osady Bystřece)

LUDVÍK BELCREDI

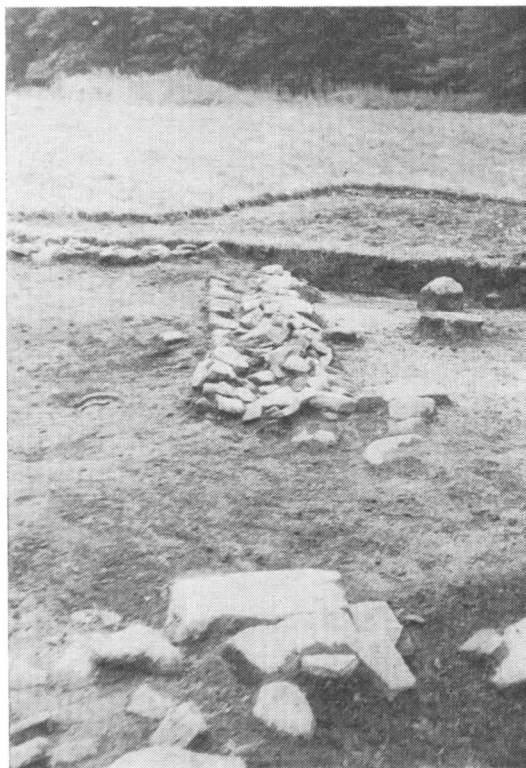
**Obr. 6. Lůžko trámu domu na usedlosti V.**

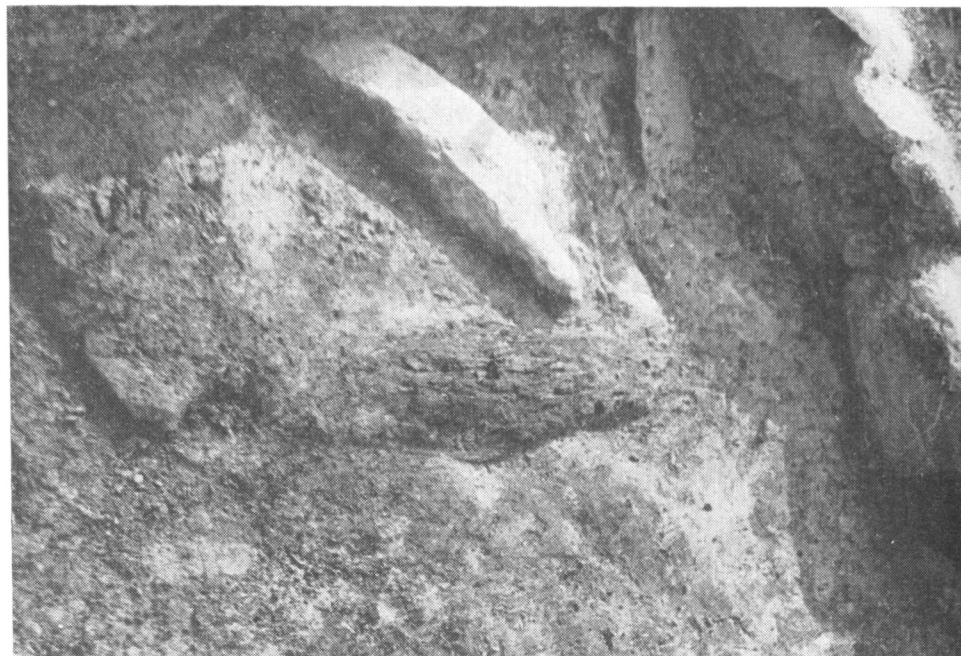
Obr. 8. Trám stropní konstrukce a vrstva mazanice v profilu.

v okamžiku zřícení stropu obvodové stěny ještě stály. Při pádu stropního masívu se oheň pod ním udusil a tímto způsobem se zachovaly dřevěné části stropní konstrukce v poměrně dobrém stavu. Po odstranění stropního výmazu se objevily spálené trámy a fošny stropu (obr. 8). Trámy byly čtvercového profilu a lze u nich předpokládat průměr 20 až 25 cm. Rozměry fošen, které je překrývaly, nebylo možné určit ani přibližně. Mezi zbytky dřeva vyčnívaly střepy nádob (obr. 9). Podle již několika nálezů bylo možné usoudit, že nádoby byly strženy z poličky na stěně, zavěšené proti peci. Jasně se odlišují od nálezů uložených v okamžiku zániku osady v půdním prostoru. Tyto se nacházejí uvnitř nebo nad mazanicovou vrstvou. Trámové stěny byly při požáru rozvráceny různými směry, podle rychlosti prohoření stěn, závislé na směru vanoucího větru. Proto některé předměty, především kovové, nacházíme mimo základ, na první pohled nesmyslně v prostoru dvora, ačkoliv původně byly zavěšeny vně stěn domů. Podlahu jizeb tvoří šedá zvětralá hlína, podle navážky vysoká až 13 cm, prosycená uhlíky. Pouze u U III tvoří podlahu písek, který překrýval starší požárovou vrstvu. Také v Konůvkách byly nalezeny výmazy stropů spadlé na podlahu jizeb (Šaurová 1971, 172). Jizby byly uzavřeny dveřmi, jejichž zbytek jsme našli na U III. Tvořily je svisle položené desky spojené masivními pásy kování vytočenými v pant, který se zavěšoval na dveřní skobu. Dveře se uzavíraly takzvanými gotickými klíči, kterých již máme velmi pěknou kolekci. Téměř z každé usedlosti pocházejí dva klíče. Západku tvořily kovové zástrčky z masivního pásu železa různě kovaného. Vstupní šířka je kolem jednoho

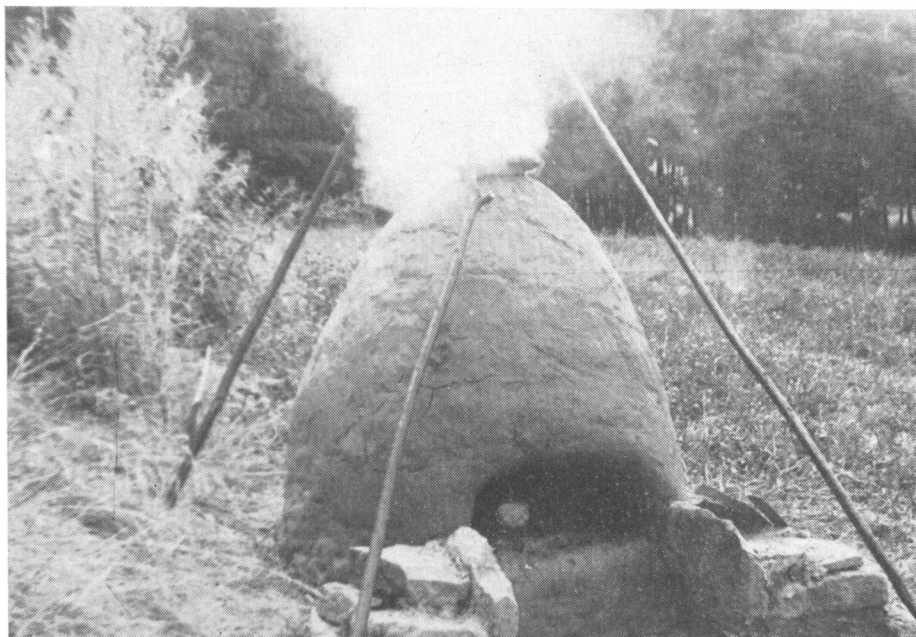
**Obr. 12. Rekonstrukce hliněné pece.**

Na Bystřeci je zastoupeno několik typů otopných zařízení, čímž se odlišuje od ostatních zaniklých lokalit, dosud prozkoumaných. Zařízení lze rozdělit na ohniště, kruhovou pec hliněnou, kamennou horizontální pec a kombinace pece s ohništěm, přičemž u jednotlivých typů jsou ještě další varianty. Nejjednodušší typ otopného zařízení byl zjištěn v zemnici. Jednalo se o částečně zahloubené ohniště situované do rohu zemnice. Dalším typem je kruhová hliněná pec založená na dřevěném rámu a pocházející z U II (obr. 12). Její variantou je hruškovitá pec z U I. Otvorem ve stěně byla snad propojena do síně, kde je ohniště. Pec by se pak mohla obsluhovat ze síně. Jedná se o zvláštní typ pece, který v našich archeologických nálezech ze zaniklých osad dosud nemá obdobu (Nekuda, 1976 tab. III/2 a IV/2). Konstrukce obou pecí je shodná. Jejich dno je vymazáno hlinou s vysokým obsahem železa, které po vypálení na povrchu vytvořilo několika centimetrovou plotnu železité strusky. Pod ní byla pec vyložena vrstvou říčních valounů a těleso tvořila hlína promísená s keramikou. Z kopule pece se dochovalo množství mazanice s otisky prutů, které tvořily její konstrukci. Mimo zmíněnou pec však byla U II opatřena ještě jedním typem otopného zařízení. Jedná se o kamennou horizontální pec. Stejný typ pece byl zjištěn i na U IV. Pec je zde dochována do výše 70 cm a klenba se propadla do středu pece (obr. 13). Měří uvnitř  $2 \times 0,85$  m. Před její ústí je situováno ohniště, po jehož levé straně vybíhá z tělesa pece kamenná police na odkládání nádob, vysoká 30 cm. Zde byla nalezena poklice od nádoby, která se při zániku osady přepálila uvnitř pece. Celková vnější velikost pece je  $3 \times 1,9$  m. Výmaz je na úrovni podlahy a byl podložen vrstvou plochých kamenů. Kameny se zde ve vrstvách střídaly s vrstvami hlíny až do hloubky jednoho metru, kde byl odkryt výmaz a základ starší pece náležející kúlovému domu. Pec je stejné konstrukce a její rozměr je  $2,3 \times 1,5$  m (obr. 14). Její ústí je vůči mladší peci pootočeno o  $90^\circ$ . Usedlost III byla vybavena mohutným ohništěm, je-

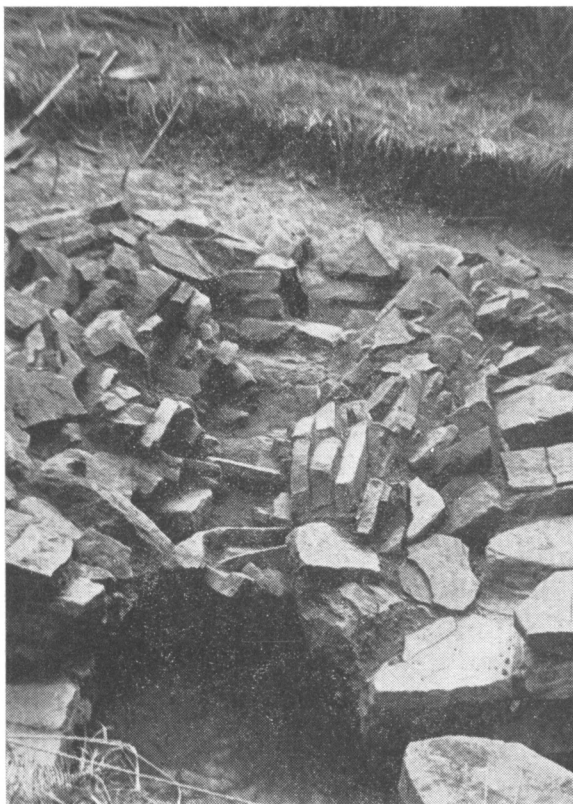
**Obr. 13. Horizontální pec s propadenou částí klenby a ohništěm před jejím ústím.**

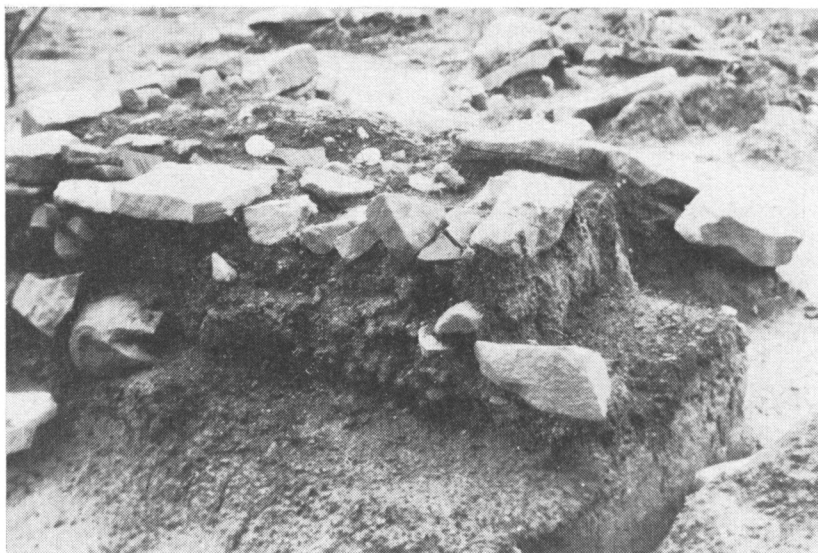
Obr. 16. Ohniště na usedlosti III, pohled od západu na omaz pece a lůžko pro trám (foto autor).

hož výmaz byl ve výšce 50 cm nad podlahou. Jeho dvě stěny tvořily zároveň obvodové zdivo jizby. Rozměr této pece byl  $1,25 \times 1,86$  m. Výmaz byl velmi tenký a natažený na kameny různého druhu. Mohutné těleso pece tvoří hlinitopísčité masa promísená stěpy a kostmi. Trámové stěny nad ohništěm byly potaženy vrstvou hlíny, která se jako kompaktní plocha dochovala v troskách domu. Kameny tvořící obvod pece byly z vnější strany, kde přiléhaly k trámům, omazány silnou vrstvou mazanice (obr. 15), takže byla vytvořena jakási tepelná izolace (obr. 16). Nad ohništěm byl dymník, který odváděl kouř do půdního prostoru a zřejmě otevřeným štítem ven. Toto ohniště je po pravé straně vstupu, všechna ostatní jsou
