Neznáma veža Vodnej veže v Bratislave?

Archaeologia historica. 1989, vol. 14, iss. [1], pp. 161-169

BAXA, P.—FERUS, V.—KLINČOKOVÁ, K.

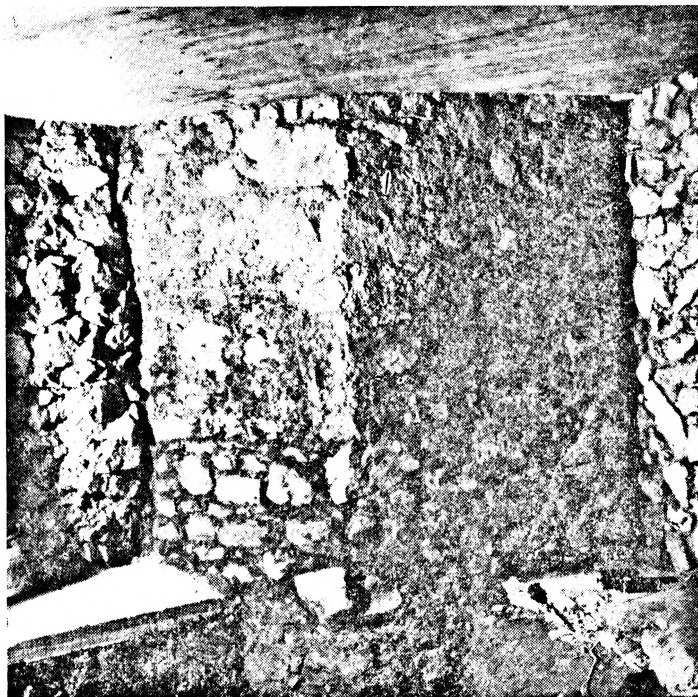
**Obr. 7. Bratislava,
Vodná veža.
Východné lice muriva
veže s nárožím
v interiéri novostavby
lapidória.**

- Abb. 7. Bratislava, Wasserturm. Östliche Stirnseite des Turm-Mauerwerks mit Ecke im Interieur des Lapidarium-Neubaus.
