Výskum hradu v Topolčiankach

Výskum hradu v Topoľčiankach

MATEJ RUTTKAY

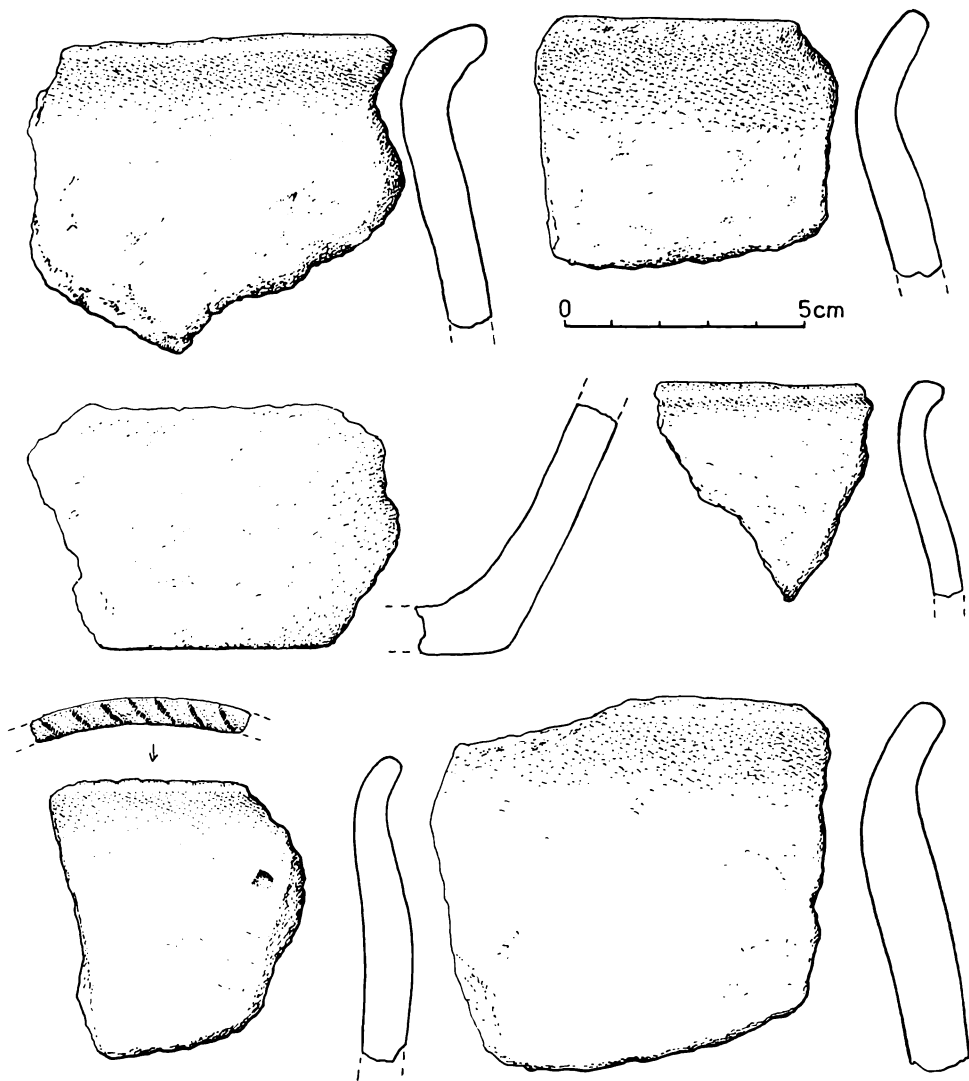
Obr. č. 3. Keramika tzv. pražského typu, 6.—8. stor.

Tri objekty (resp. ich časti) (obj. 9, 15, 19A) prezentujú včasnoslovanské osídlenie. Sú to nepravidelné jamy s čiernou výplňou. Obsahujú málo nálezov — keramiku a zvieracie kosti. Získané črepy sú vyrobené z hrubozrnného materiálu s prímiesou drobných kamienkov. Nezachytili sa doklady o použití hrnčiarskeho kruhu — hrnce sú vyrobené vo voľnej ruke. Všetky črepy sú nezdobené (s výnimkou presekávaného okraja) (obr. 3) a sú blízke keramike tzv. pražského typu. Presnejšie časové zaradenie je obtiažne, predbežne ich datujeme do 6. – 8. stor.

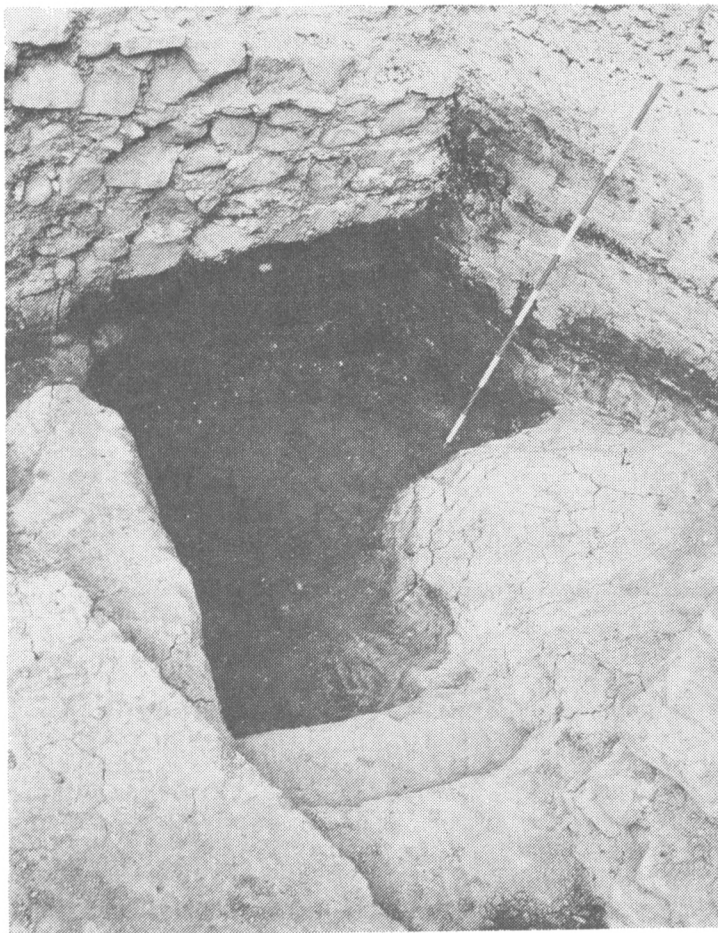
Obr. č. 4. Obj. 2 — zemnica porušená výstavbou veže 12./13. stor.

Sledovaná poloha je po prvý krát hustejšie osídlená v druhej polovici 12. stor. a na začiatku 13. stor. Už v tejto fáze je zachytená v severnej časti polohy ostrá priekopa. Spomedzi objektov je jedna zásobnicová jama, jeden príbytok — zemnica a zostatok sú plytké jamy. Obj. č. 7 je pôvodným účelom zásobnicová jama neskôr využitá ako odpadová (obsahovala množstvo mazanice). Dôležité je preskúmanie väčšej časti zahlbenej zemnice so schodovitým vstupom zo severovýchodnej strany (obr. 4). Je možné rekonštruovať jej štvoruholníkový pôdorys (steny zvislé, dno rovné, mierne

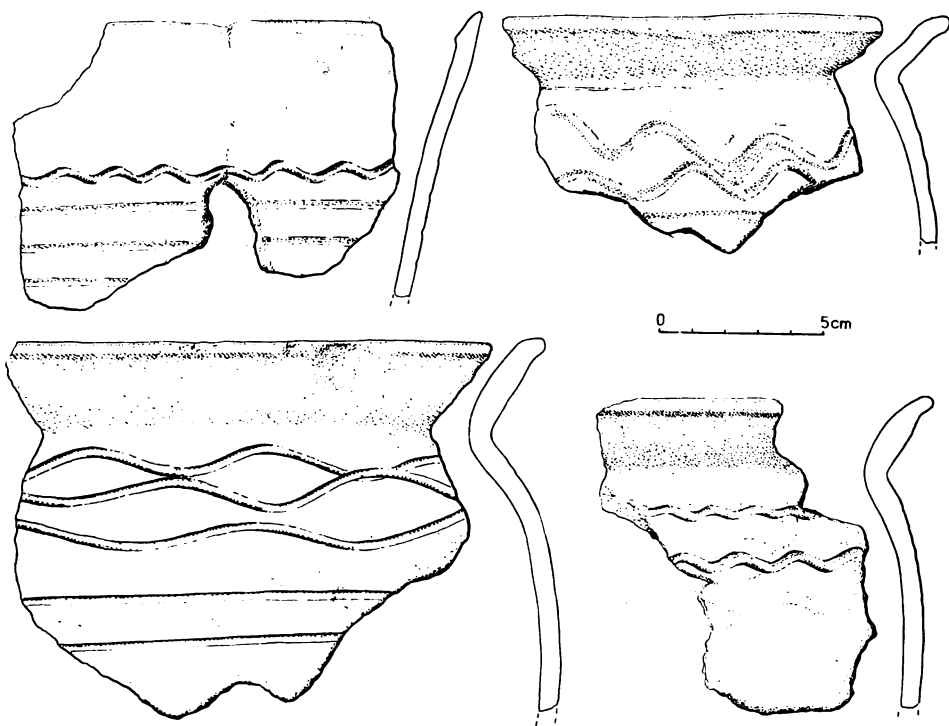
Obr. č. 5. Obj. 2 — výber keramických nálezov z objektu.

preliačené, kolové jamy ani vykurovacie teleso sa nezachytili). V čiernej výplni sa nachádzal veľký počet keramických zlomkov (hrubšia i jemnejšia keramika) (obr. 5), zvieracích kostí a fragmenty železných predmetov. Preplavovaním výplne sa získal bohatý paleobotanický materiál.

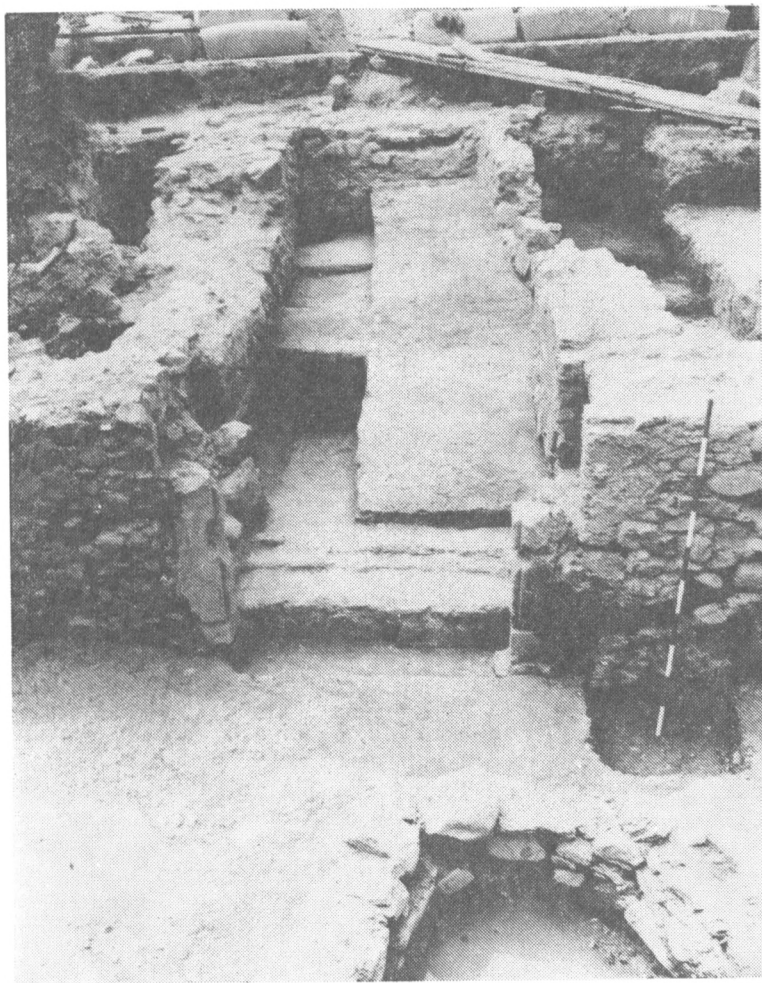
Obr. č. 6. Priestor č. 6 — vstup do pivnice 14.—15. stor.

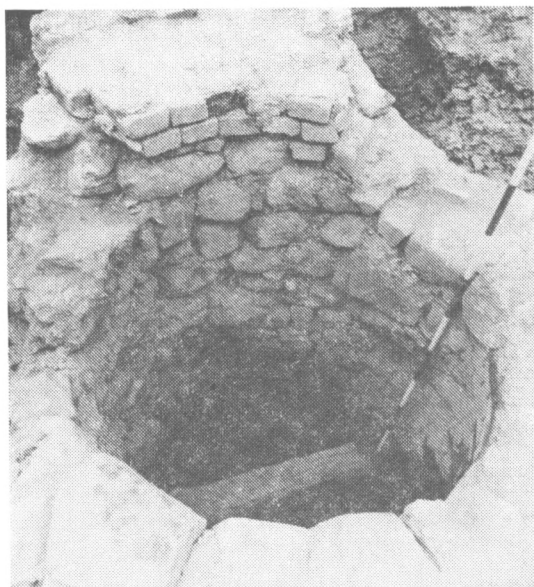
Obr. č. 12. Priestor. č. 6 — studňa so drevenou vzperou 17.—18. stor.

V 17. stor. bola do zásypu, ktorým bol hrad „zrovnaný so zemou“ vykopaná kamenná studňa (obr. 12) a kameňmi obmurovaná odpadová jama. V jame sa našlo množstvo keramiky, zvieracích kostí, rastlinných zvyškov, skla, železných predmetov, bronzový mažiar (obr. 9), dve menšie bronzové nádobky, atď. V tomto období stála ešte juhovýchodná časť z bývalej stavby, používaná pravdepodobne až do záveru 17. stor. a potom bola rozobraná (minca Ferdinanda II. z r. 1622, keramika — hrnce, misy, pokrievky, taniere, železné nože s kosteným obložením rukoväte, hlinené fajky, atď.).

konané zásadné kvalitatívne zmeny, čo podporuje aj archeologická situácia. Plán obnovy bol pojatý oveľa veľkorysejšie, ako kedykoľvek predtým (ide o výstavbu úplne nového objektu dookola „starého“ hradu). Priekopy sa zasypali a pred nimi, resp. pred novou stavbou sa budujú nové, vymedzujúce oveľa väčší priestor. V prvej fáze sa stavia severné opevnenie s dvomi baštami a azda aj časť východného (dnes súčasť stojaceho kaštieľa). Chátrajúce ruiny v centrálnej časti („starý“ hrad) sú využívané ako zdroj stavebného materiálu a ako odpadový priestor. V 17. stor. ostáva stáť už len jeho juhovýchodná časť, akási veža uprostred nádvorja. V jej blízkosti je vybudovaná studňa (obr. 12) zásobujúca užívateľov najmenej do polovice 19. stor.
