Pozůstatky pozdně středověké zástavby Saského Předměstí v Plzni

Archaeologia historica. 2000, vol. 25, iss. [1], pp. 51-59

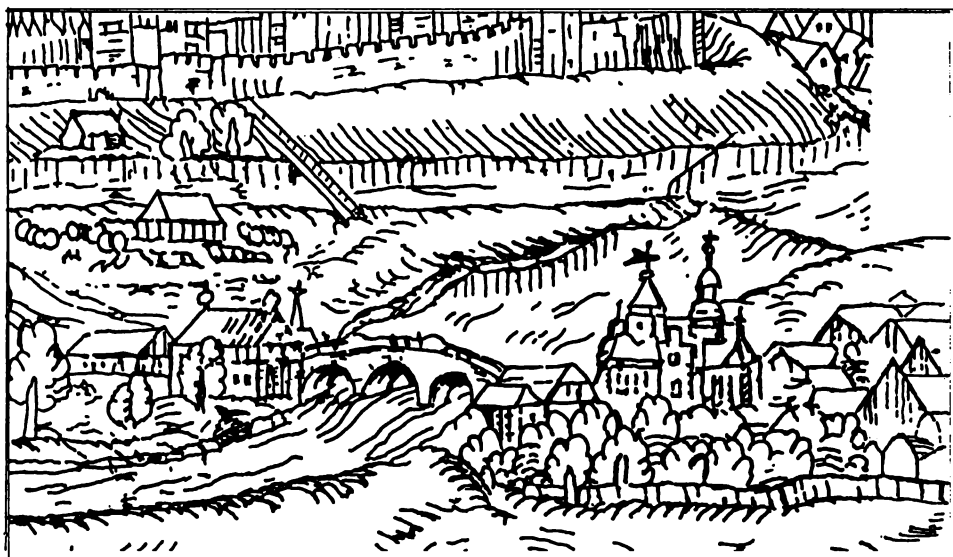
Obr. 1. Jan Willenberg, pohled na Plzeň, 1602, dřevoryt, výřez se Saským mostem a částí Saského předměstí, kresebný převod J. Anderle.

po roce 1526 (Bělohávek 1965; 111, 144). Na vrcholu renesančního rozvoje Plzeň, včetně Saského předměstí, v roce 1602 nakreslil Jan Willenberg. Bohužel, právě část kresby s naším předměstím se ztratila. Známe ji jen ve zúženém výřezu plzeňské veduty, který byl použit jako ilustrace k Paprockého Diadochu. Detail z tohoto obrázku ukazuje, kromě zmíněných dvou svatyní, náznak hrazení předměstí plotem a v zeleni nepřiliš instruktivní zpodobení budov. Rozeznat lze dřevěné či hrázděné štíty staveb. Jak mohly vypadat lépe stavebně vybavené objekty na předměstí se snad můžeme domýšlet podle budovy u jižního (na obr. 1 levého) konce Saského mostu. Je to stavení o několika podlažích vybavené hrázděným patrem či polopatrem. První známý mapový podklad zachytil Saské předměstí v době kolem roku 1700 (obr. 2). Vidíme na něm figuraci dvora, jak se zachovala do roku 1839 (obr. 3) a vlastně dodnes. Východní dvorský objekt je oním stavením, na které se posléze zaměříme.

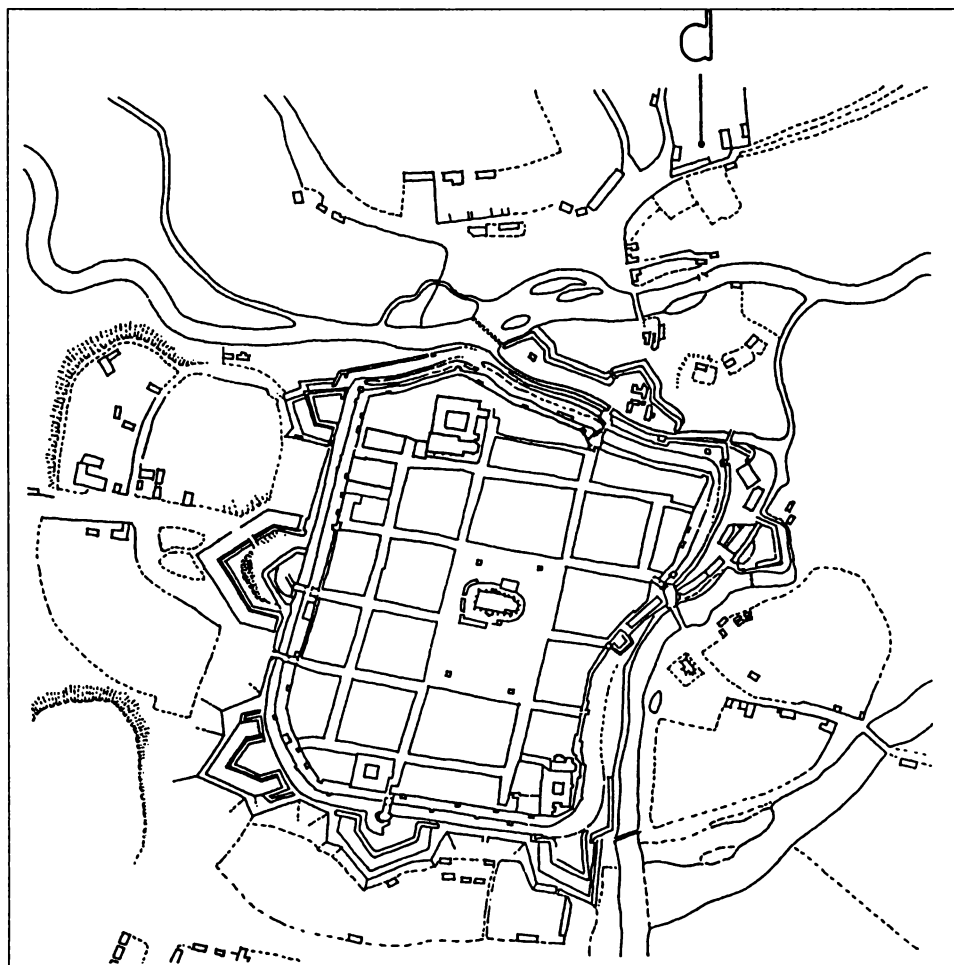
Obr. 2. Mapa Plzně kolem roku 1700, výřez, kresebný převod J. Anderle, dvůr čp. 68 označen „d“.

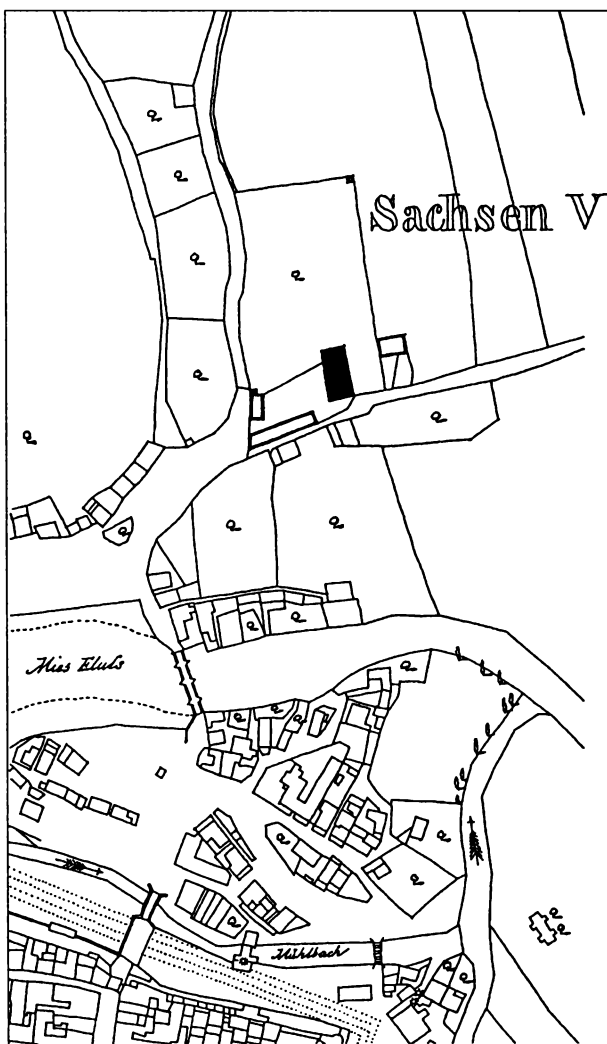
Obr. 3. Indikační skica Plzně, 1839, výřez, objekt v čp. 68 s gotickým jádrem označen černě, kresba J. Anderle.

2. Pilsen. Karte aus dem Jahr 1700. Ausschnitt mit dem Hof Nr. 68, der mit „d“ bezeichnet ist. Überzeichnet vom Verfasser.
3. Pilsen. Indikationsskizze aus dem Jahr 1839. Ausschnitt. Objekt Nr. 68 mit dem gotischen Kern ist schwarz. Gezeichnet vom Verfasser.

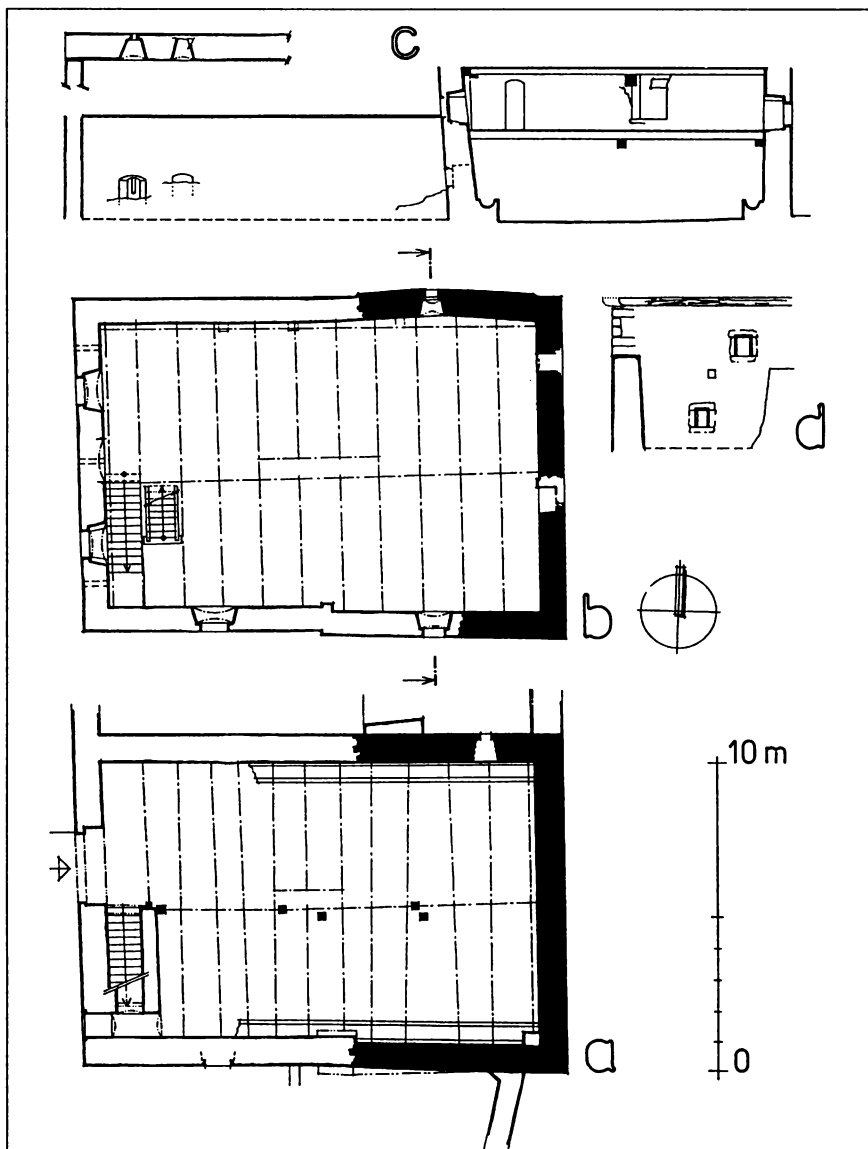
Obr. 4. Dnešní stav dvorské budovy v čp. 68, a – půdorys přízemí, b – půdorys 1. patra, c – řez objektem ve směru sever–jih s pohledem k východu a dílčí půdorys zdi se „střílnami“, d – pohled na severní zeď gotické části objektu s gotickými okny a nárožní armaturou; černě v půdorysech vyznačeno gotické zdivo, zaměření a kresba J. Anderle.

Nás však v této chvíli zajímá především stavební podoba nejstarší dochované části čp. 68. Ta se nachází ve východním hospodářském stavení dnešního čp. 68 (obr. 4). Východní objekt dvora má obdélný půdorys, jenž je orientován delší osou k severu. Jižní část, která je dosud pod střechem, zahrnuje gotické jádro. Ze severní partie zbývá obvodové zdivo. Dosahuje nyní výše neúplných dvou podlaží. Terén v této části je oproti stavu, který dokládají staré okenní otvory, značně zvýšen, přibližně snad o 1 metr. Prostor blokují při obvodu skládky různého materiálu. Obvodové zdivo, na nádvoří straně narušené otvorem, snad po vratech z doby, kdy stavba sloužila jako stodola, se směrem vzhůru plynule zeslabuje. Mezi líci zděnými z lomového pískovce je jádro zdi vyplněno nedbale, s dutinami. V severní zdi, přiložené k východní zdi na spáru, je z vnitřku viditelný otvor zazděného okna, jehož překlad tvoří fošna. Východně od něj jsou do vnitřního líce druhotně zazděny díly pískovcového ostění s odsazením pro výplň někdejšího otvoru. Východní zeď v bývalém přízemí obsahuje, pokud je nyní patrná, dvě okénka, která můžeme nejspíše popsat jako střílny pro ručnice. V severním z okének se zachovalo pískovcové ostění střílny, které je osazeno okoseným profilem do interieru, což je příznakem buď druhotného užití ostění, nebo jeho pozdním použitím (obr. 4c, 5). Niky oken mají šikmé špalety a segmentové záklenky z cihel. Záklenky jsou zděny na půl cihly a převrstveny cihlami naplocho. Je to, podle dosavadních zjištění, příznačné pro plzeňské stavitelství 16. století a pozdní renesance. Ve styku této východní zdi s gotickým jádrem v jižním dílu objektu nebylo zatím uspokojivě prokázáno, zda zde existuje stavební spára, nebo je tu zdivo provázáno s pokračováním k jihu. Výše nad stykem uvedených zdí se v nároží uplatňují rozměrné kvádry armatury.

V severní zdi zastřešené části objektu se v přízemí a v 1. patře nacházejí zazděná okna s pískovcovými okosenými ostěními (obr. 4d, 6). Na východním a nádvořním okraji koruny této zdi se dochovaly pískovcové konzoly okapní vaznice, východní je oproti původnímu stavu posunuta dovnitř stavby. Konzoly pravděpodobně pocházejí z renesanční etapy stavby. Nad korunou zdi se zvedá svisle bedněný štít vysoké sedlové střechy.

4. Pilsen. Hofgebäude Nr. 68 im heutigen Zustand. a – Grundriß des Erdgeschosses, b – Grundriß des 1. Stockwerks, c – Schnitt durch das Objekt in der Richtung N–S, d – Nordmauer des gotischen Teils des Objektes mit den gotischen Fenstern und der Eckarmatur. Im Grundriß ist gotische Mauer schwarz, Gemessen und gezeichnet vom Verfasser.

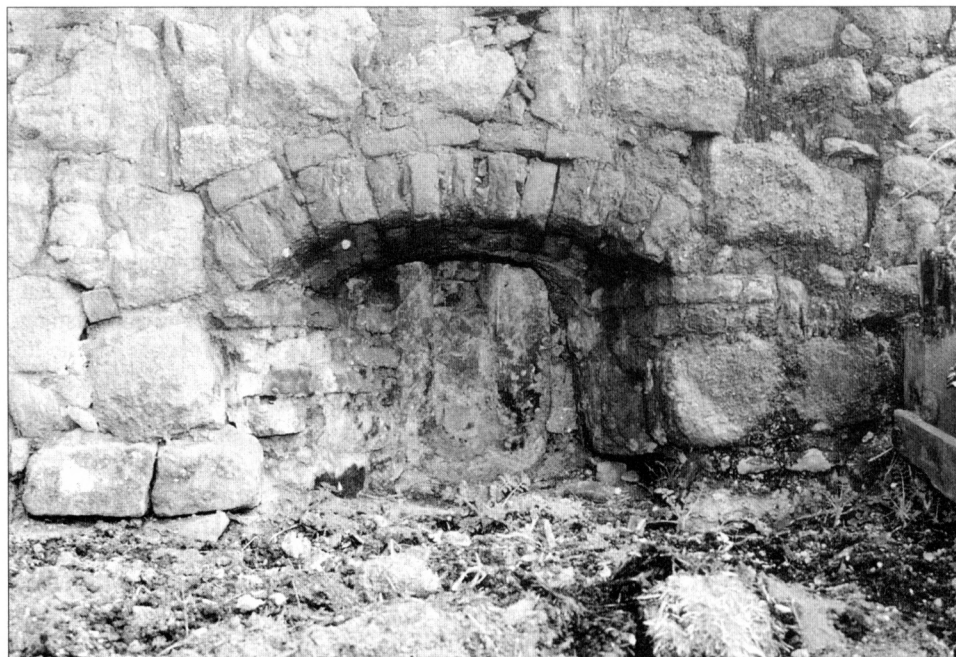
Obr. 5. Otvor „střílny“ s pískovcovým ostěním ve východní zdi severní části objektu.

5. Pilsen. Öffnung der Schußscharte mit Sandstein in der Ostmauer des Nordteiles des Objekts.
6. Pilsen. Nordmauer des gotischen Objektsteiles mit den gotischen Fenstern und der Eckarmatur.

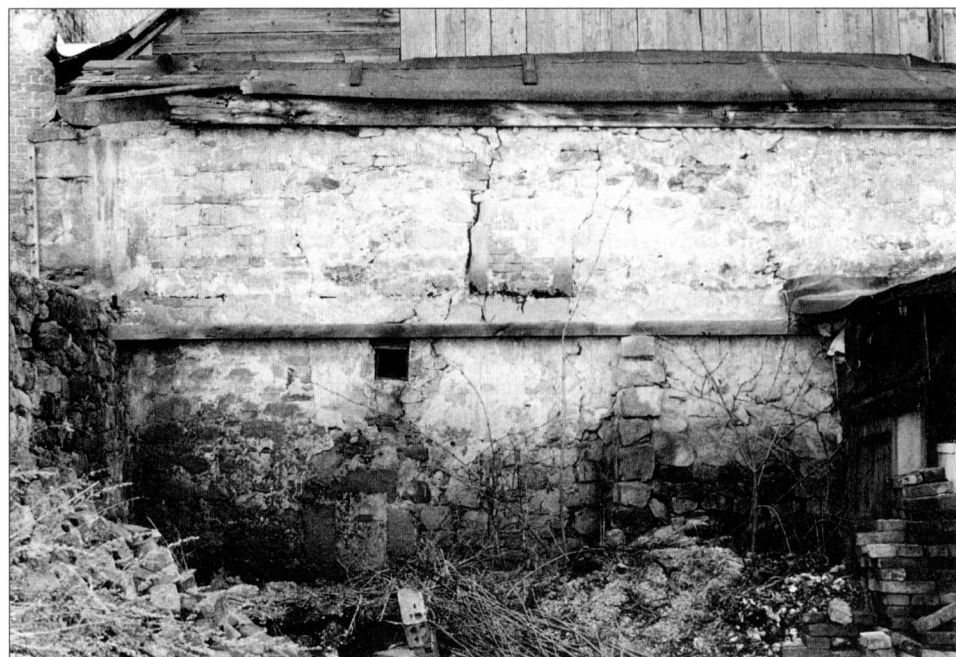
Obr. 6. Severní stěna gotické části objektu s gotickými okny a nárožní armaturou.

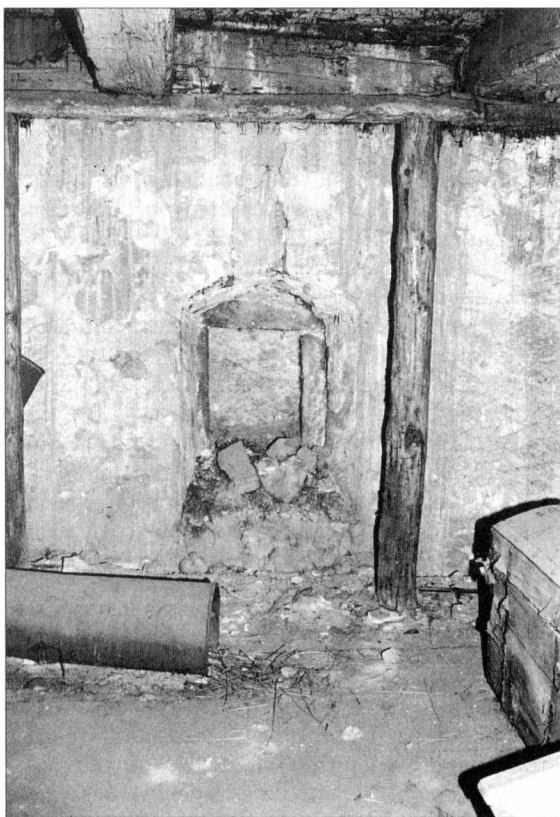
Obr. 7. První patro gotické části, gotické okno v severní zdi.

7. Pilsen. 1. Stockwerk des gotischen Teils, gotisches Fenster in der Nordmauer.
8. Pilsen. 1. Stockwerk des gotischen Teils, vermauerter Eingang zum Prevet in der Ostmauer. – Alle Aufnahme von Verfasser.

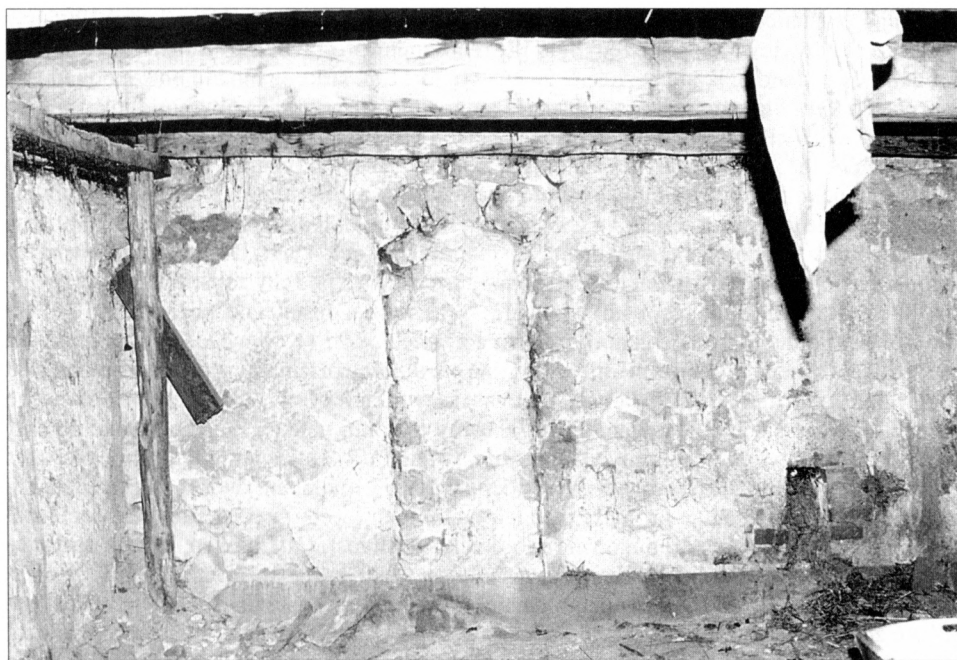
Obr. 8. První patro gotické části, zazděný vchod do preveetu ve východní zdi. – Všechny fotografie J. Anderle 1999

V severovýchodní partii 1. patra se zachovaly na stěnách omítky pozdně středověkého původu, které jsou velmi soudržné, mají pevný hladký povrch utažený zřejmě kovem a sledují v měkkých křivkách nerovnost povrchu kamenného zdiva. Tyto omítky jsou zachovány také v nikách oken s okosenými ostěními a záklenky zděnými z kamene (obr. 7) a také ve špaletách otvoru, který se zazděn nachází ve východní zdi při severovýchodním nároží (obr. 8). Otvor má povahu vstupu do preveetu. Z vnějšku stavby nelze situaci ověřit vzhledem k přílehlájcímu sousednímu domu. Interpretace otvoru jako pozůstatku preveetu je však nejpravděpodobnější.
