Rekonštrukcia kachľovej pece habánskeho štýlu z Oponického hradu

Archaeologia historica. 2022, vol. 47, iss. 2, pp. 745-762

Reconstruction of an Anabaptist-style tile stove from the Oponický hrad castle

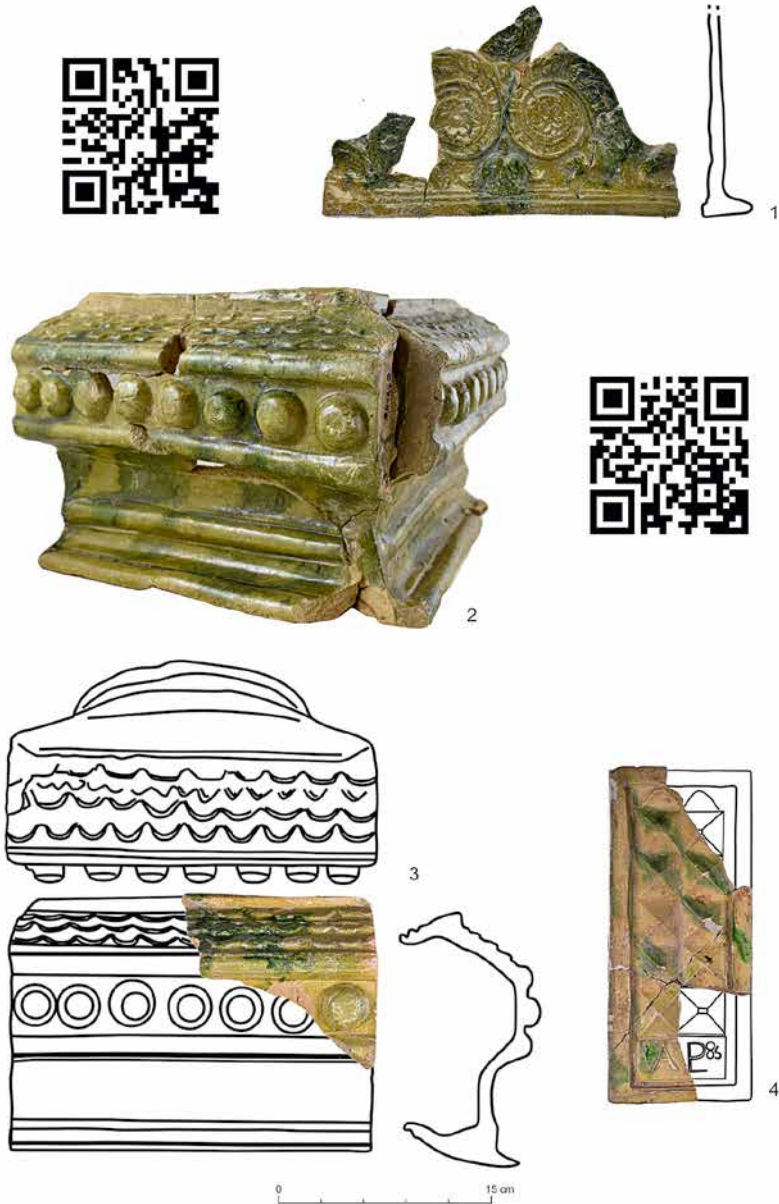
Obr. 4. Kachlice z Oponického hradu použité na rekonštrukciu pece. Zachované fragmenty a ich kresbová rekonštrukcia. 1 – granátové jablko; 2, 3 – strešná krytina s otáznym zapojením do pece; 4 – diamantový vzor. QR kód odkazuje na sketchfab modely kachlíc. Autor B. Styková.

| Výjav | Typ | Zadná stena | | Tvar ČVS (výška × šírka) | Povrchová úprava | Odkaz |
|---|---|---|---|---|--|---|
| Strešná krytina | rímsovú riadkové | kvadratická komora | 10 cm | 16 × 21 cm | biela engoba a zeleno-žltá glazúra | obr. 4:2 |
| Strešná krytina | rímsovú rohové | kvadratická komora | 9–13 cm | 16 × 22,5 a 16 × 22,5 cm | biela engoba a zeleno-žltá glazúra | obr. 4:3 |
| Granátové jablko | korunnú ukončovacie články | zadné rebro | 5 cm | 22 × max. 15 cm | biela engoba a zeleno-žltá glazúra | obr. 4:1 |

uvedenú alebo dvojnásobnú výšku (140 cm), ktorú nepredpokladáme. Vrchná časť nadstavca bola rekonštruovaná na základe nálezu korunnej kachlice obsahujúcej rastlinnú výzdobu (obr. 4:1). Využitá bola pre jej zhodnosť podstavu so šírkou používaných kachlíc (22 cm).

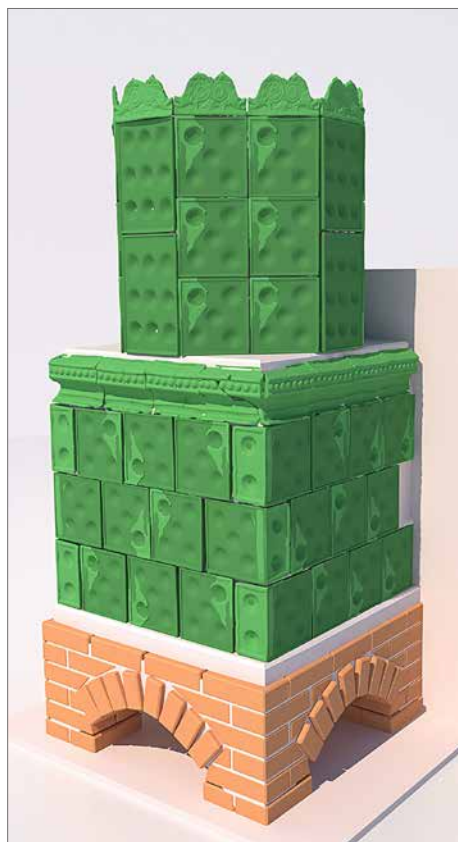
Obr. 5. Rekonštrukcia možnej podoby kachľovej pece habánskeho štýlu z Oponického hradu. Autor M. Styk.

Samotná rekonštrukcia vychádzala zo základnej schémy kachľovej pece zloženej z podstavca, sokla a nadstavca (podľa Smetánka 1969, 230, obr. 1), tiež historických dokladov skladby a proporcií renesančných pecí v študovanom prostredí. Abstraktný model tak predstavoval len prvotný predpoklad, ktorý bol formovaný reálnymi rozmermi jednotlivých kachlíc, spôsobu ich možného zapojenia a jednotlivých kombinácií najmä v prípade 2-, 5- a 9-miskovitých variantov. Súčasťou rekonštrukcie je riešenie rohových kachlíc a spôsobu ich ukladania. Na základe dochovaných fragmentov tak bolo možné zrekonštruovať pravdepodobný celkový vzhľad kachľovej pece – podstavec, sokel i nadstavec (obr. 5).

Na základe porovnania proporcií, použitých kachlíc i ornamentiky je rekonštruovaná kachľová pec z Oponického hradu (obr. 5) jednoznačne habánskeho štýlu. Neobvyklý sa javí jedine osemuholníkový tvar nadstavca vychádzajúci z kachlice s 9-miskovitými priehľbinami, ktorá má čelnú stenu v podobe vysokého obdĺžnika a polvalcovitú komoru. V oponickom súbore sa takýto tvar pomerne často vyskytuje pri kachliciach lokálnej produkcie počas celého 16. storočia (Jančiová 2021, 185–181). Osemuholníkový tvar nadstavca vychádza zo spomínaného tvaru kachlice v kombinácii s kachlicou s kvadratickou komorou, čo predstavuje nové konštrukčné riešenie. Bežne sa v archeologickej literatúre uplatňuje jednoduchšie riešenie valcovitého tvaru nadstavca, ktorý je zložený výlučne z kachlíc s polvalcovitými komorami. Na rekonštruovanom modeli pece však vidieť kvadratickú komoru, ktorá svojimi rozmermi priamo zapadá medzi dve polvalcovité komory (obr. 6:c). Predstavený (prechodný) element môže vychádzať ešte z gotického obdobia a zároveň odrážať nástup habánskej produkcie, v súvislosti s ktorou sa mení valcovitá podoba nadstavcovej časti pece na kvadratickú (Pajer 1983, 129).

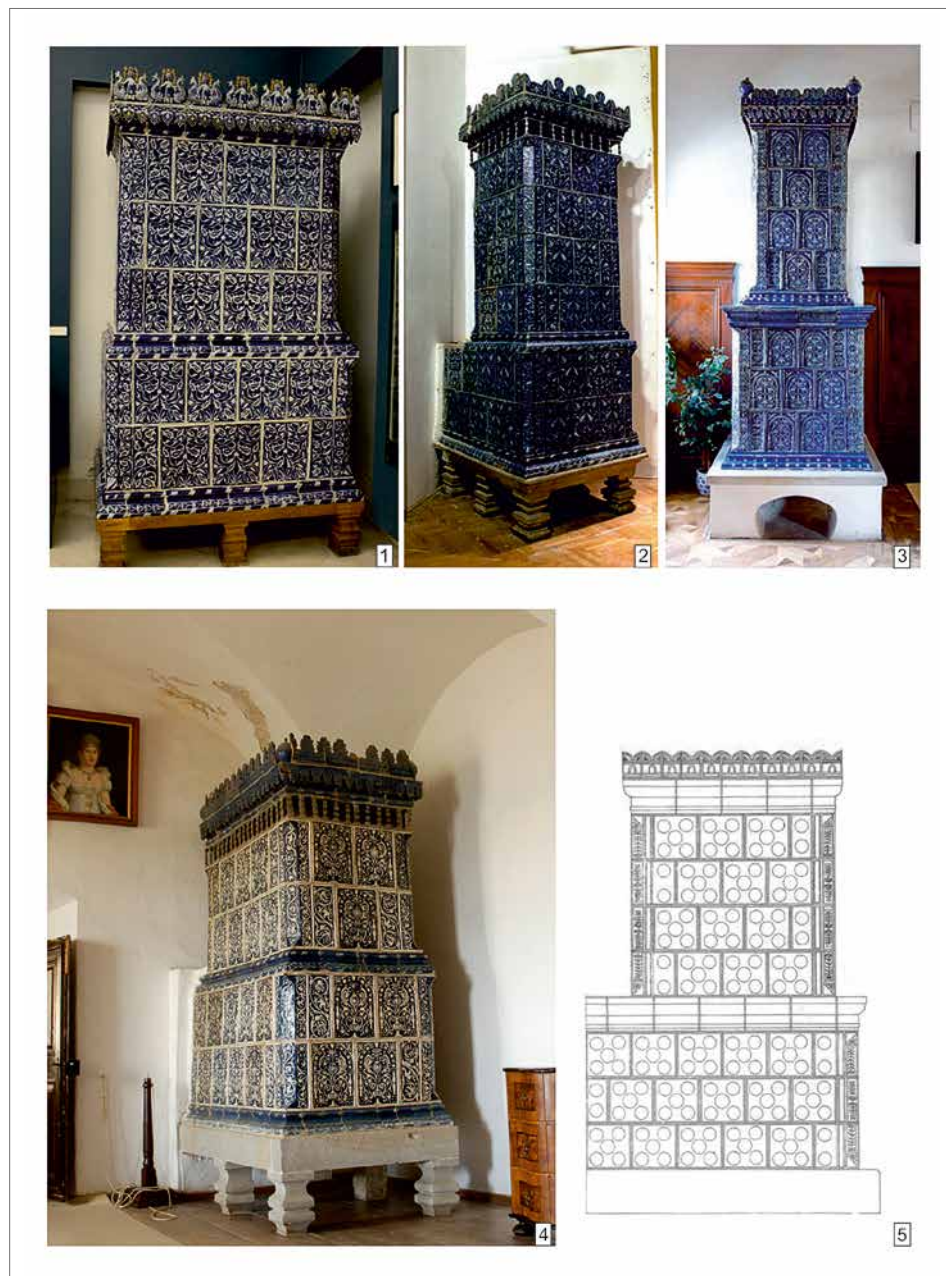
Obr. 7. Historické kachľové pece habánskeho pôvodu stojace dodnes. 1 – pec z Trsteného na Liptove uložená v Maďarskom národnom múzeu v Budapešti, okolo 1580; 2 – pec z Banskej Bystrice uložená v Múzeu úžitkového umenia v Budapešti (začiatok 17. storočia); 3 – pec z Banskej Bystrice uložená v tzv. Rákociho izbe na hrade Krásna Hôrka (18. storočie); 4 – pec z hradu Červený kameň uložená na Zámku Bojnice (Jančíová et al. 2019, 13, obr. 9; Rakonczy 2019, 231, obr. 1); 5 – rekonštrukcia habánskej kachľovej pece zo Strážnice (Pajer 1983, 130, obr. 65).

J. Pajer (1983, 129–130, obr. 65) predstavil ideálnu rekonštrukciu pecí podľa habánskeho vzoru z prelomu 16. a 17. storočia a v rámci nich aj pec zloženú z kachlíc s piatimi miskovitými priehlbami zo Strážnice (obr. 7:5). Dodnes stojace sú štyri kompletne zachované kachľové pece (obr. 7:1–4) spájané s habánskou produkciou z územia bývalého Uhorska (Rakonczay 2019, 231).
