**Trvanlivost, opravy, obrana a zánik hradby**

In: Dresler, Petr. *Opevnění Pohanska u Břeclavi*. Měřínský, Zdeněk (editor); Klápště, Jan (editor). 1. vyd. Brno: Masarykova univerzita, 2011, pp. 133-137

# TRVANLIVOST, OPRAVY, OBRANA A ZÁNİK HRADBY

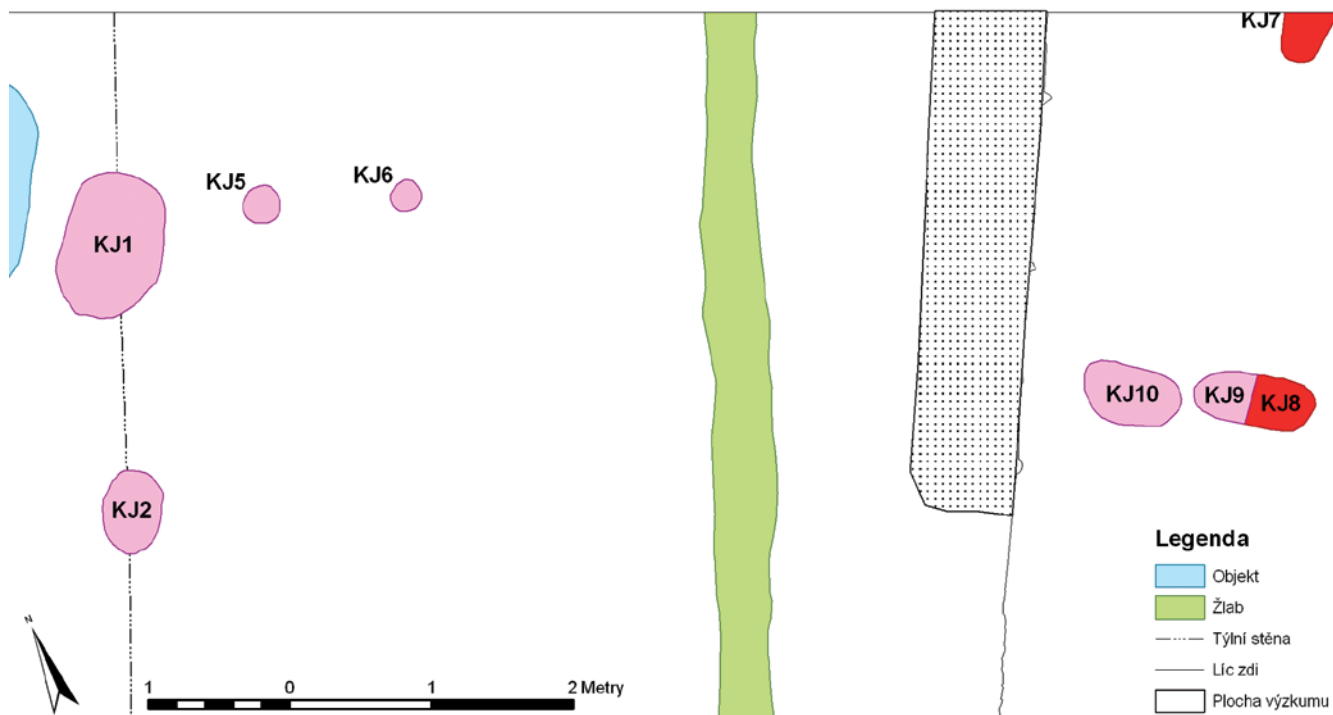
Obr. 170 – Výzkum R19. Kúlové jámy (červeně) v opozici k vyvrácené části čelní zdi (tečkovaně).

blízkosti hradby na vnější straně jsme odkryli soustavu kúlových jamek a žlábků (Obr. 170).

Kúlové jamky na vnější straně hradby se nacházejí v přímé opozici k vyvrácené části čelní zdi, v konstantní vzdálenosti 1,9 m. Mimo to je výrazná jejich výplň, zejména u kúlových jamek KJ7/R19 a KJ8/R19. V jejich případě se totiž dochovály i propálenou zeminou vyplněné dutiny kúlů a zřejmě díky několika kouskům zuhelnatělého dřeva i kúlů samotných. Nejzajímavější je směr původních kúlů. Ty nejsou směřovány svisle, ale šikmo vzhůru, směrem od hradby ven (Obr. 171). Po začišťení povrchu původního velkomoravského komunikačního horizontu jsme mezi těmito dvěma kúlovými jamkami mohli sledovat žlábek, který však dále podloží nedosahoval.

Interpretace této konstrukce je možná dvojitá. Jednalo se buď o předsunutý fortifikační prvek, kdy do jam byly zasazeny šikmo k nepříteli nakloněné kúly. Na sousední ploše R18 jsme však žádné podobné kúlové jamky nenalezli. Anebo šlo o statické zabezpečení bortící se zdi, kdy o paty šikmých kúlů zasazených do jam byly zapřeny jiné kúly opírající se o zeď, tedy zarážky vzpěr.
