## ŠPITÁLNÍ AREÁL SV. MÁŘI MAGDALÉNY V PLZNI

VERONIKA DUDKOVÁ – JIŘÍ ORNA – PETR NETOLICKÝ

### *The Hospital Complex of St. Mary Magdalene in Plzeň*

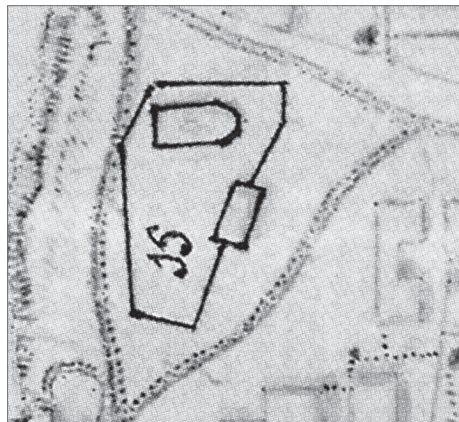
Obr. 3. Půdorysný plán královského krajského města Plzně, 1781 (výřez). Západočeské muzeum v Plzni, inv. č. MP 57.  
Abb. 3. Grundrissplan der königlichen Kreisstadt Pilsen, 1781 (Ausschnitt). Westböhmisches Museum in Pilsen, Inv.-Nr. MP 57.

Pozemek, na němž byl špitální areál vystavěn, ležel na křižovatce dálkové cesty směřující z Prahy do Norimberku a její vedlejší větve obepínající městské hrady k Litickému předměstí. Průběh těchto historických komunikací zachycuje plán Plzně z roku 1781 (obr. 3), kde je možné sledovat trasy cest ve vztahu ke kostelu sv. Máří Magdaleny.

O rozloze špitálního areálu podávají určité informace veduty ukazující stav na počátku třicetileté války. Určitě se však příliš nelišila od rozsahu hřbitova (obr. 3), který zde vznikl po zániku špitálu. Velmi pravděpodobná je varianta, že ohradní zeď hřbitova kopírovala obvod zaniklého špitálního areálu. Lze však předpokládat, že jej netvořila pouze budova špitálu se sakrální stavbou. Představu o podobě zástavby špitálního areálu lze získat např. z vyobrazení špitálu sv. Kateřiny v německém Řeznu z roku 1493 (Regensburg 1998, 327, obr. 4) a ze 17. století (The Middle Ages, kap. 13).

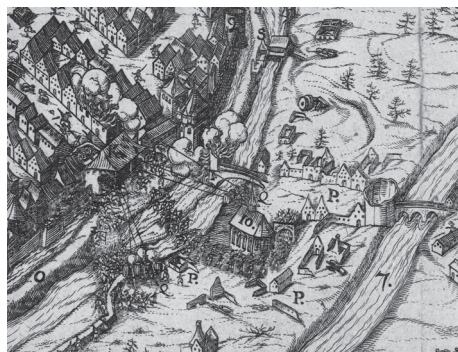
Obr. 12. Johann Hauer: Dobytí Plzně Mansfeldem roku 1618 (výřez), kolem 1620. Západočeské muzeum v Plzni, inv. č. G 141.  
Abb. 12. Johann Hauer: Einnahme von Pilsen durch Mansfeld im Jahr 1618 (Ausschnitt), um 1620. Westböhmisches Museum in Pilsen, Inv.-Nr. G 141.

chal velitel císařské posádky bránící město Felix Dornheim preventivně spálit zástavbu na celém Pražském předměstí (Bělohlávek 1997, 11). Míra zrušení předměstí je dobře patrná na řadě vedut zachycujících útok Mansfeldových vojsk na východní straně města. Útočící vojsko zde postupuje přímo přes areál špitálu, z kterého zůstal zachován pouze kostel sv. Máří Magdaleny a u něj stojící brána (obr. 12). Autorem předlohy těchto vyobrazení byl zřejmě přímý účastník této události, možná kreslič či měřič z Mansfeldova vojska, který dokázal zachytit viděnou skutečnost (Mergl 1995, 15).
