Archeologický výskum v mincovni Kremnica v rokoch 2010–2014

Archaeologia historica. 2016, vol. 41, iss. 1, pp. 193-210

Fragmentary Architecture Found in the Kremnica Mint during the Excavations in 2010–2014

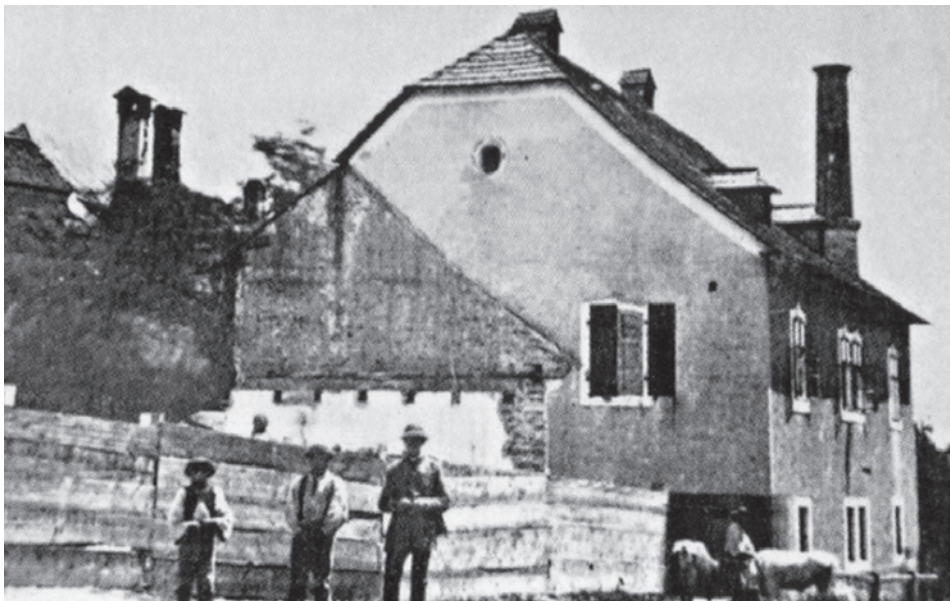
Obr. 2. Kremnica. Uvoľnená plocha po zbúraní mestských hradieb a stará lúčobňa v juhozápadnej časti továrne pred výstavbou nového západného krídla mincovne (okolo roku 1882). Podľa Chmelík–Kianička–Kamhalová 2005, 21.
Abb. 2. Kremnitz. Freigewordene Fläche nach Abriss der Stadtmauer und das alte Scheidehaus im Südwestteil des Werks vor dem Umbau des neuen Westflügels des Münzhauses (um 1882). Nach Chmelík–Kianička–Kamhalová 2005, 21.

Táto časť opevnenia bola asanovaná v roku 1872 spolu s Hornou bránou (obr. 2) kvôli zintenzívnej doprave, čo následne umožnilo prestavbu továrne medzi rokmi 1882–1889.

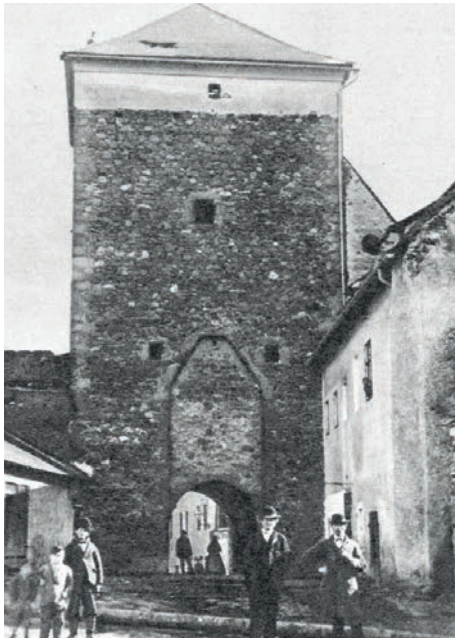
Obr. 3. Kremnica. Horná brána mestského opevnenia na dobovej fotografii z druhej polovice 19. storočia. Pohľad na juh. Podľa Oriško 1984, obr. 14.

Pohľad z interiéru tohto predbránia na severnú fasádu Hornej brány sa dochoval na dobovej fotografii (obr. 3), kde sú v západnej aj východnej časti zobrazené budovy priamo v jeho areáli a ktoré už dnes neexistujú. Zobrazenie budovy za priechodom Hornej brány (severným smerom; obr. 4) naznačuje, že najprv sa búral barbakan a až následne Horná brána. Priestor medzi severným priečelím Hornej brány a predpokladaným severným oblúkom barbakanu je dlhý ca 20 m a teda existencia prípadnej stavby v tomto priestore sa ukazuje ako nereálna. Možno sa domnievať, že za Hornou bránou vidno dom na križovatke Kutnohorskej ulice severne od mincovne. Na fotografii sú zachytení pravdepodobne robotníci, ktorí začínajú s rúcaním brány. Okrem uvedeného sa dochovala fotografia búracích prác na veži barbakanu (obr. 5).

K severozápadnej časti mestskej fortifikácie lemujúcej mincovňu bola v exteriéri pristavaná budova, zachytená na obr. 3 a na obr. 4. Jej strecha sa šikmo zvažovala od západného múru Hornej brány západným smerom a z východnej strany zaberala takmer celú jej šírku. Je pravdepodobné, že základy tejto stavby boli počas výskumu v rokoch 2013–2014 objavené v miestnosti B a možno ich stotožniť s múrom 4. Ten predstavuje základ severného múru uvedenej stavby, na ktorý sa napájala ďalšia budova.

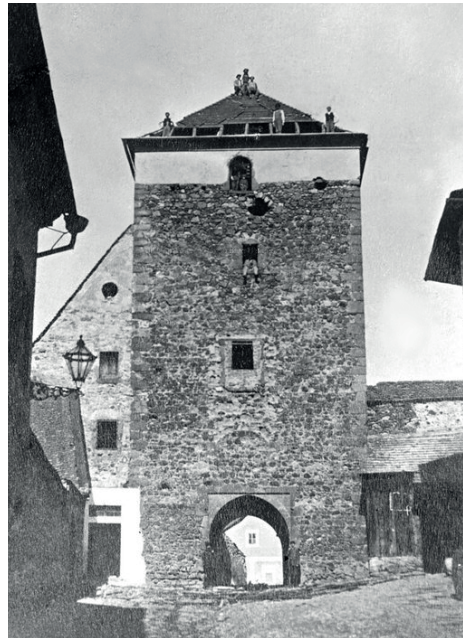
Obr. 4. Kremnica. Fotografia s vyobrazením Hornej mestskej brány. Pohľad na sever. Zdroj kópie Múzeum minci a medailí Kremnica, elektronická zbierka D. Kianička.

Abb. 4. Kremnitz. Fotografie mit Darstellung des Oberen Stadttors. Blick nach Norden. Quelle des Abzugs Münzen- und Medaillenmuseum Kremnica, elektronische Sammlung D. Kianička.

Jej podoba sa zachovala na olejomalbe akademického maliara Vojtecha Angyala, ktorý rozhodným spôsobom zakročil proti zrúteniu Dolnej brány, a tiež na dobových fotografiách (obr. 3, 4). Obrázok 4 zachytáva mestskú bránu pri pohľade z juhu (od námestia) a napravo (východ) od brány neskorogotický dom na Kutnohorskej ulici číslo 4. Na fotografii je zachytená ešte jeho neskorobároková fasáda s rizalitom na pilieroch, odstránená začiatkom 20. storočia. Gotické sieňové domy

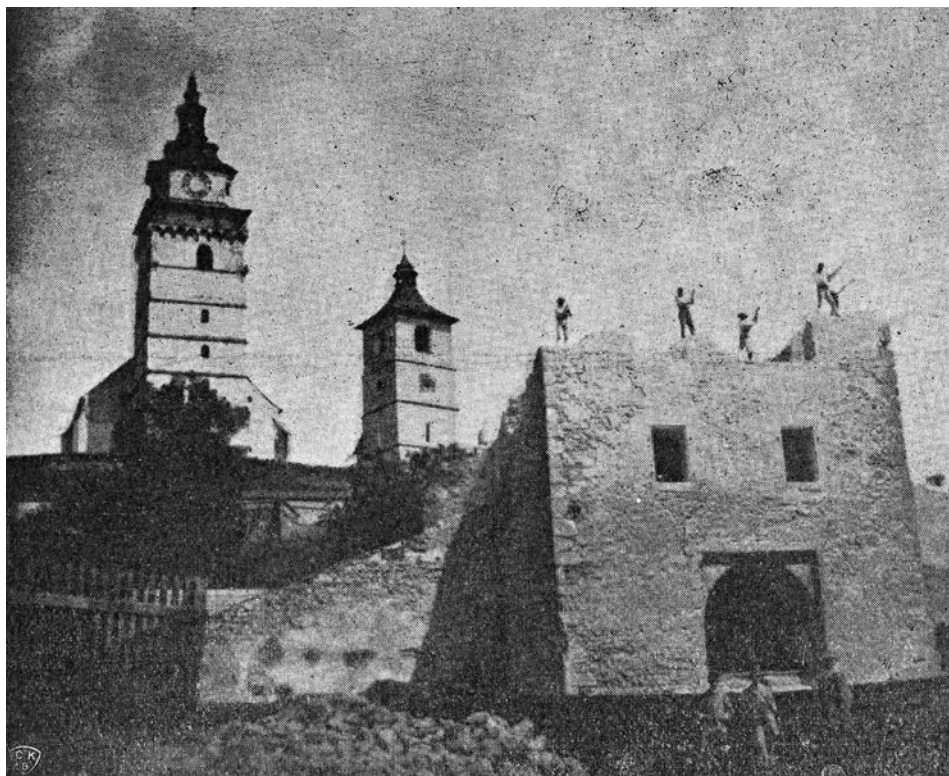
Obr. 5. Kremnica. Búracie práce na bráne barbakanu Hornej brány. Pohľad na juhovýchod. Zdroj kópie Múzeum mincí a medailí Kremnica, elektronická zbierka D. Kianička.

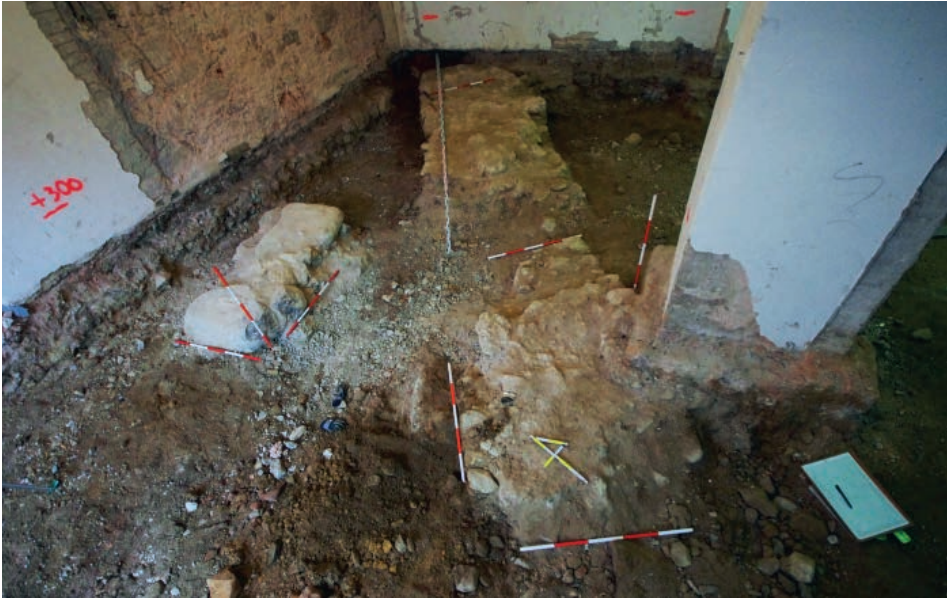
Obr. 7. Kremnica – Mincovňa Kremnica. Výskum v rokoch 2013–2014. Miestnosť A, pohľad od juhozápadu. Vpravo múr 5 – mestská hradba, vľavo múr 6 – západný múr barbakanu. Foto K. Kučeráková.

V miestnosti A, ktorá sa nachádza v strednej časti východného krídla severného traktu mincovne, sa našli dva múry z obdobia stredoveku (obr. 6, 7). Priestor sa plošne vykopal do hĺbky približne 90 cm, okrem rezu pozdĺž západného múru miestnosti, hlbokého 100 cm. Betónová podlaha tu prikrývala planírku, pravdepodobne z obdobia prestavby budovy na konci 19. storočia. Pod ňou sa doložil stredoveký múr 5, ktorý smeroval približne od severovýchodného rohu k juhozápadnému rohu miestnosti. Architektúra bola v strednej časti poškodená výstavbou betónovej vane a vo východnej a západnej časti výstavbou východného krídla budovy. Jeho zachovaná časť mala šírku 1,8 m a dĺžku 7,4 m. Doložila sa do výšky ca 60 cm. Základová špára sa nezachytíla. Múr je postavený z väčších neopracovaných lomových kameňov, spájaných maltou. S jeho výstavbou súvisí tmavošedá zásypová vrstva so stredovekými, prevažne keramickými nálezmi, ktorá sa zachytíla pri severozápadnom a severovýchodnom okraji zachovaného muriva (obr. 8). Uvedenú architektúru možno interpretovať ako základ stredovekého múru mestského opevnenia zo 14. storočia a tmavošedá zásypová vrstva so stredovekými nálezmi, ktorá sa našla v jeho bezprostrednej blízkosti, pochádza z obdobia jeho výstavby. Východne od torza sa táto časť mestských hradieb napájala na Kutnohorskej ulici na Hornú mestskú bránu.

Okrem uvedeného sa v miestnosti A doložila ďalšia stredoveká architektúra – múr 6. Ide o pozostatok severojužnej orientácie. Nachádza sa severne od strednej časti múru 5. Takisto bol poškodený výstavbou novovekej betónovej vane a pri budovaní skúmaného traktu mincovne. Jeho zachovaná časť mala šírku 2 m a bola dlhá len 105 cm. Doložila sa do výšky približne 50 cm, pričom sa neodkryla základová špára. Múr je postavený prevažne z veľkých okruhliakov a z menších neopracovaných lomových kameňov, spájaných maltou.

Počas výstavby bol zapustený do žltého ílovitého podlažia. Múr 6 predstavuje základové murivo západného múru barbakanu, pravdepodobne z druhej štvrtiny 16. storočia.

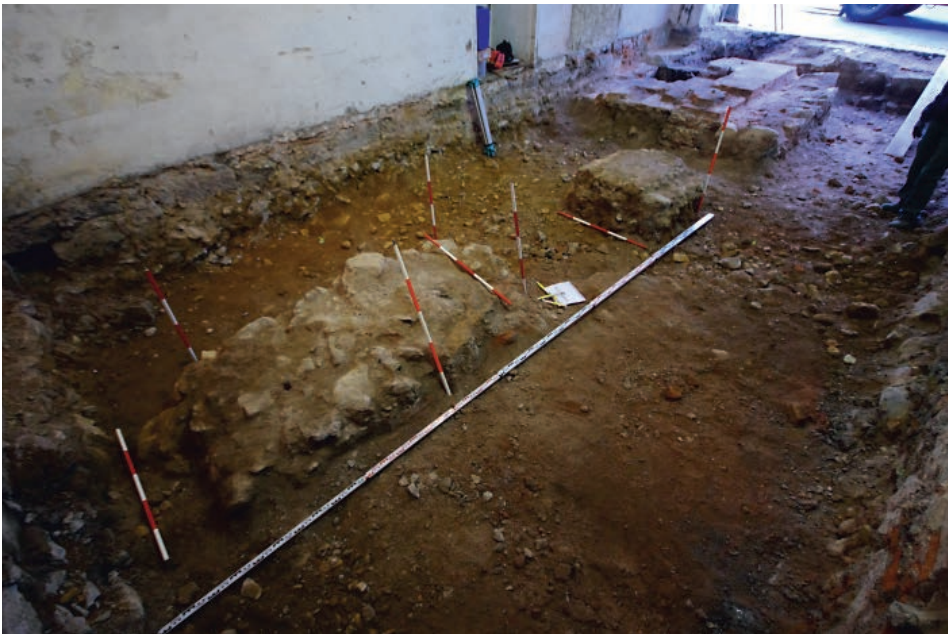
Obr. 9. Kremnica – Mincovňa Kremnica. Výskum v rokoch 2013–2014. Miestnosť B (zástavba v juhozápadnej časti barbakanu), pohľad zo severovýchodu. Múr 4. Foto K. Kučeráková.
Abb. 9. Kremnitz – Kremnitzer Münzhaus. Grabung von 2013–2014. Raum B (Bebauung im Südwestteil der Barbakane), Blick von Nordosten. Mauer 4. Foto K. Kučeráková.

Ďalšia stredoveká architektúra pochádza z miestnosti B, ktorá leží severne od miestnosti A a preskúmala sa do hĺbky približne 90 cm. Pod betónovou podlahou sa tu našlo žlté ílovité podlažie, miestami prestúpené premiešanou zásypovou vrstvou. V juhozápadnom rohu miestnosti sa odkrylo tehlové technologické zariadenie z 20. storočia s vaňami s betónovým poterom. Tento objekt sčasti prekryval múr 4 (obr. 6), ktorý bol na dvoch miestach porušený a tvoril tak tri samostatné bloky (obr. 9). Postavený bol z lomového kameňa rôznych rozmerov. Východný blok múru 4 mal rozmery $1,7 \times 1,3$ m. Jeho doložená výška je 55 cm. Najmenší, stredný blok múru má rozmery $1,1 \times 1$ m a jeho zdokumentovaná výška je 50 cm. Západný blok muriva má rozmery $1,2 \times 2,7$ m a doložil sa do výšky 60 cm. Jeho základová špára pri výkopových prácach nebola zachytená. Múr možno interpretovať ako severný základ budovy postavenej po roku 1767, ktorá bola zrejme vybudovaná v priestore niekdajšej bránky pre peších medzi severným cípom mincovne a západným múrom Hornej brány. Na múr 4 sa bezprostredne napájala ďalšia budova a teda tento priechod bol v čase stavby múru 4 pravdepodobne znefunkčnený.

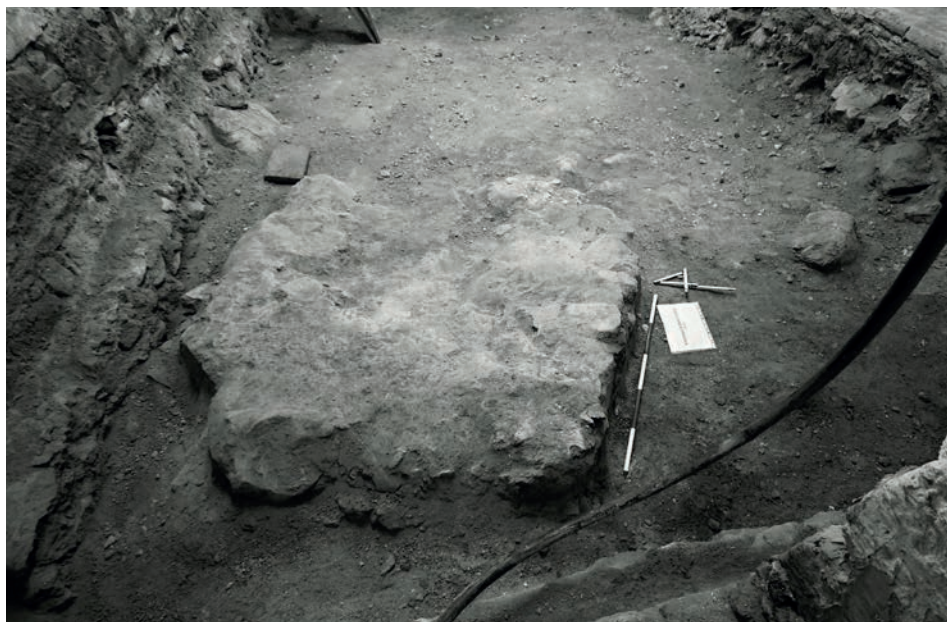
Obr. 10. Kremnica – Mincovňa Kremnica. Výskum v rokoch 2013–2014. Miestnosť C, pohľad zo západu. Múr 3 (juhozápadné nárožie veže barbakanu). Foto K. Kučeráková.

V severnej časti skúmaného východného krídla sa do hĺbky približne 90 cm preskúmala miestnosť C. Ide o priestor rozdelený priečkami datovanými po roku 1918, ktoré boli pred začiatkom stavebných prác zbúrané. Pod betónovou podlahou sa tu nachádzali rovnaké vrstvy ako v miestnosti B. Do geologickej vrstvy tu boli vsadené dve betónové vane s tehlovým obloženíom, ktoré predstavujú pozostatky technologického zariadenia. Na severnú betónovú vaňu sa pripájal múr D, ktorý pozostával z dvoch samostatných častí. Pochádza z obdobia po výstavbe predmetného priestoru. Jeho západná časť so severojužnou orientáciou prekryvala a poškodila pozostatky stredovekej architektúry – múru 3, ktorý sa nachádza v severozápadnej časti miestnosti (obr. 6, 10). Pozostáva z väčších a menších lomových kameňov, spájaných maltou. Jeho rozmery sú $2,4 \times 3,1$ m a jeho maximálna výška doložená pri archeologickom výskume dosahuje približne 40 cm. Základová špára múru 3 nebola v preskúmanej hĺbke zachytená. Ide o základové murivo, konkrétne juhozápadné nárožie veže barbakanu z druhej štvrtiny 16. storočia.

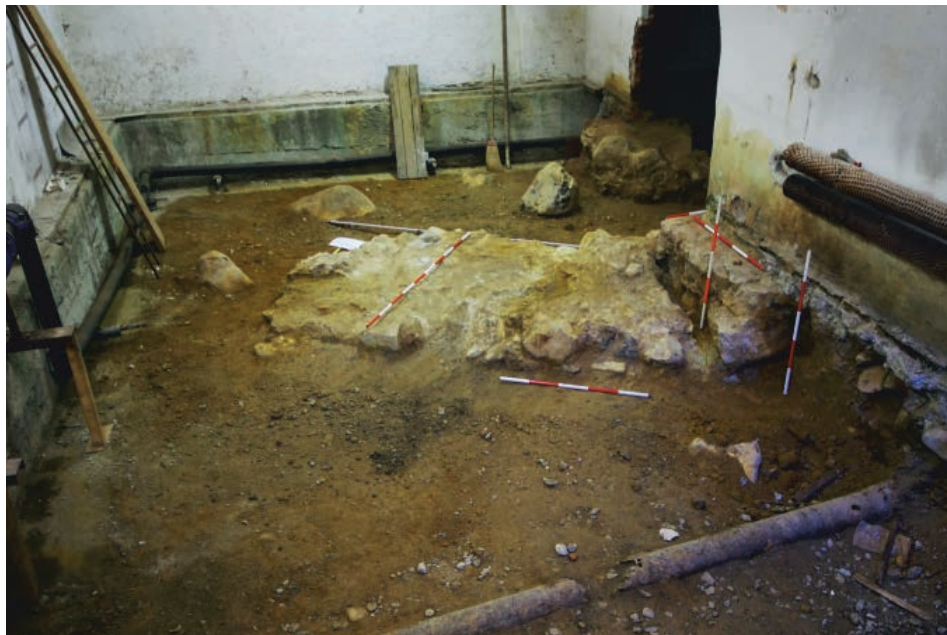
Obr. 11. Kremnica – Mincovňa Kremnica. Výskum v rokoch 2013–2014. Miestnosť D/E, pohľad zo severovýchodu. Múr 1 (v popredí) a múr 2 (v pozadí; základové murivo veže barbakanu). Foto K. Kučeráková.

mového kameňa spájaného maltou sa nachádza pri západnom múre miestnosti E (obr. 11). Má rozmery $2,2 \times 3,1$ m a jeho maximálna zdokumentovaná výška bola 50 cm. Múr je orientovaný smerom zo severozápadu na juhovýchod. Ďalším dokladom stredovekej zástavby je múr 2, ktorý čiastočne zasahuje aj do miestnosti D (obr. 12). Táto architektúra bola takisto postavená z lomového kameňa spájaného maltou, sú v nej však zabudované aj veľké okruhliaky. Jej rozmery sú $2,2 \times 2$ m a jeho maximálna doložená výška je takmer 70 cm. Oba múry boli výrazne poškodené výstavbou severného traktu mincovne a priečok medzi miestnosťami a takisto aj betónovými vaňami. Múr 1 predstavuje základové murivo jej západnej steny veže barbakanu a múr 2 predstavuje základové murivo jej západnej steny. Nepravidelný tvar múru 2 indikuje okrem neskorších stavebných úprav azda prestavbu, resp. stabilizáciu západného vstupu do veže. Barbakan je datovaný do druhej štvrtiny 16. storočia a jeho zánik sa spája s obdobím pred výstavbou severného traktu mincovne (medzi rokmi 1882–1889).

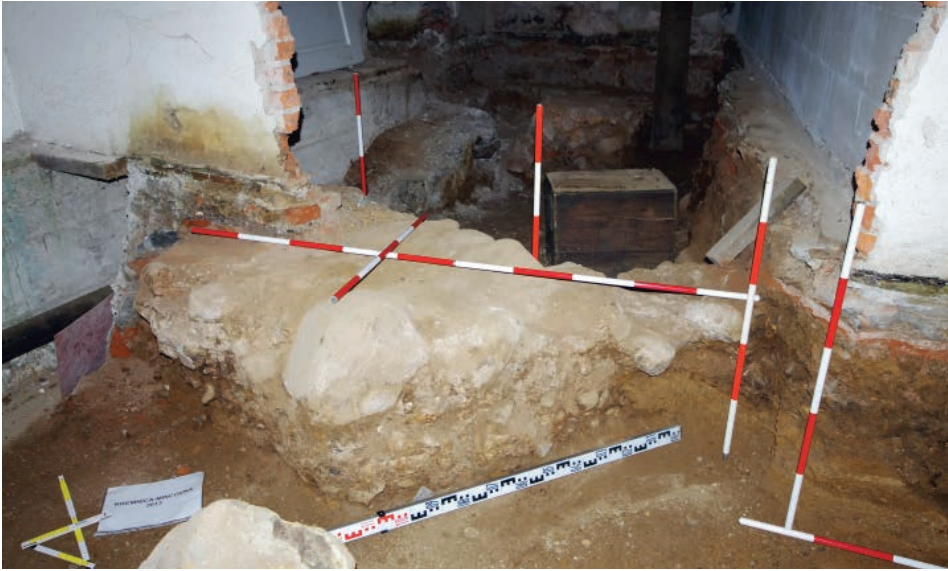
Obr. 12. Kremnica – Mincovňa Kremnica. Výskum v rokoch 2013–2014. Miestnosť A pri pohľade z východu. Múr 2 (základové murivo veže barbakanu). Foto K. Kučeráková.
 Abb. 12. Kremnitz – Kremnitzer Münzhaus. Grabung von 2013–2014. Raum A aus östlicher Richtung. Mauer 2 (Fundamentmauerwerk des Barbakanenturms). Foto K. Kučeráková.

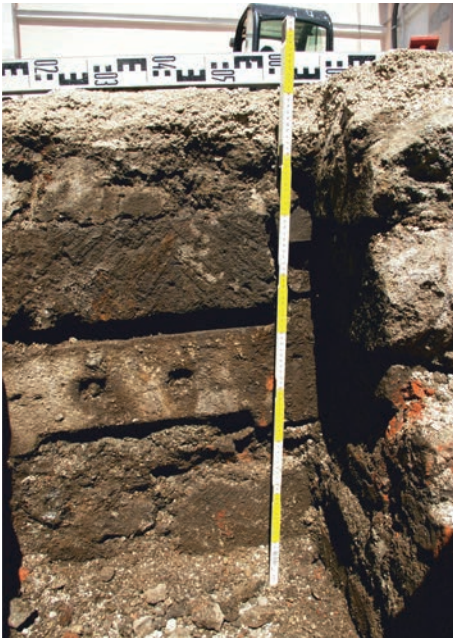
Obr. 13. Kremnica – Mincovňa Kremnica. Výskum v rokoch 2013–2014. Severné nádvorie, sonda pätky 13. Profillované ostenia okien v severnom profile. Foto K. Kučeráková.
 Abb. 13. Kremnitz – Kremnitzer Münzhaus. Grabung von 2013–2014. Nördlicher Hof, Sondierschnitt von Fuß 13. Profilierte Fensterlaibung im nördlichen Profil. Foto K. Kučeráková.

Ďalším preskúmaným priestorom bolo severné nádvorie. ZemnÉ práce boli najprv sústredené v štrnástich sondách pätiék pre novopostavenú halu. Skúmali sa do maximálnej hĺbky 1,7 m. V nich a aj v ďalších miestach nádvoría sa pod súčasnou kamennou podlahou našlo štrkové lôžko, prekrývajúce planírované vrstvy, pod ktorými sa miestami zdokumentovalo aj žlté ílovité podložie. Okrem uvedeného sa našlo aj niekoľko ďalších novovekých objektov, ktoré zrejme súvisia s prestavbou mincovne koncom 19. storočia. V sonde pätky 13, ktorá sa nachádzala v južnej časti nádvoría pri kotolní, sa v profile našli sekundárne využité, profilované kamenné architektonické články. Zrejme pochádzajú z ostení okien (obr. 13).

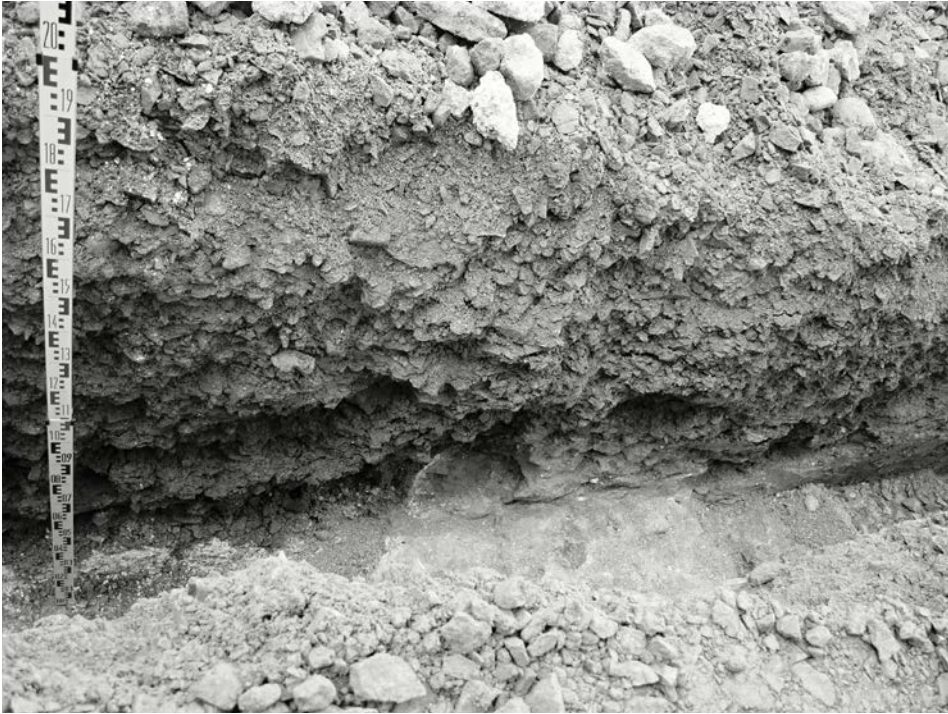
Obr. 15. Kremnica – Mincovňa Kremnica. Výskum v roku 2010. Pohľad zo severovýchodu. Objekt 2/2010 v ryhe pre kanalizáciu. Foto J. Beljak.

kanalizácie (obr. 14; Beljak–Kučeráková 2010). Počas výkopových prác tu bol okrem hnuťelných archeologických nálezov odkrytý aj stredoveký múr spájaný vápenatou maltou (objekt 2; obr. 15). Ide o 1,2–1,3 m hrubý objekt, odkrytý do výšky ca 50 cm. Doložil sa v hĺbke približne 1,6 m od pôvodnej nivelety nádvorja. Nachádza sa 1,8 m západne od východnej línie strednej časti nádvorja. V tejto časti sa hĺbila kanalizačná ryha SSZ–JJV orientácie. Napriek úzkej ryhe a skromným rozmerom objaveného torza možno konštatovať, že múr mal pôvodne východozápadnú orientáciu. Smerom na východ sa strácal pod východným krídlom mincovne a smerom na západ pod vrstvou makadamu, kde sa jeho pokračovanie nepodarilo doložiť. Je možné, že bol zničený počas výstavby priemyselných zariadení mincovne v druhej polovici 20. storočia. Múr bol založený v žltom ílovitom podloží.
