Vnější opevnění hradu Skály a další objekty v jeho předpolí

VNĚJŠÍ OPEVNĚNÍ HRADU SKÁLY A DALŠÍ OBJEKTY V JEHO PŘEDPOLÍ

The External Fortification of Skály Castle and Further Features in its Outer Ward

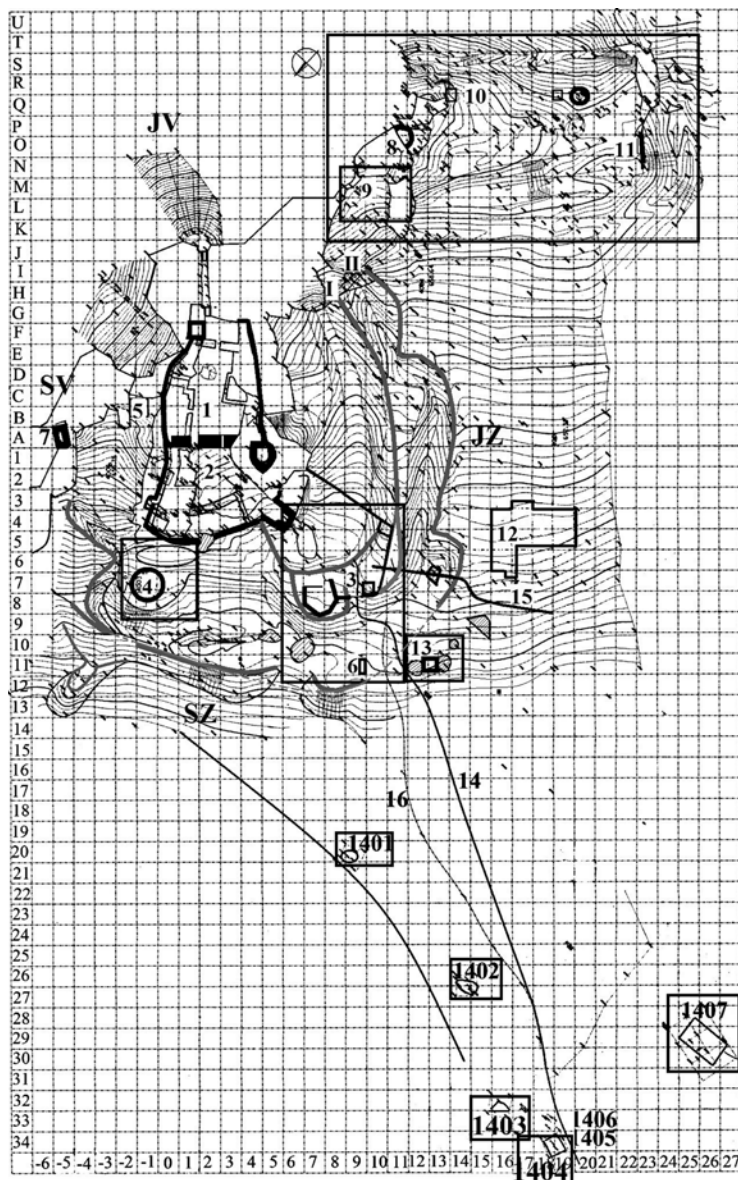
Obr. 1. Půdorysné zobrazení hradu Skály a objektů před ním. 1 – jádro hradu, 2 – druhé předhradí, 3 – první předhradí, 4 – opevnění severního nároží, 5 – dílna na měděné výrobky, 6 – kovárna na barevné kovy, 7 – severovýchodní předsunutá věž, 8 – jižní předsunutá věž, 9 – vápenka, 10 – opevněné návrší, 11 – dřevohlinitá stěna, 12 – kovárský areál, 13 – předsunutý srub, 14 – přístupová cesta do hradu, 15 – původní přístupová cesta do hradu, 16 – dnešní cesta, 1401, 1402, 1404–1406 – předsunuté zahloubené sruby, 1403, 1407 – obléhací postavení, I, II – valy. Šedě zvýrazněny průběhy valů: tenká čárková linie – zrušené úseky, silná linie – současný stav. Po obvodu vyznačení číslování čtverců v síti 5 × 5 m a ve vyobrazení body výškového zaměření. Kresba Ing. D. Šiler.

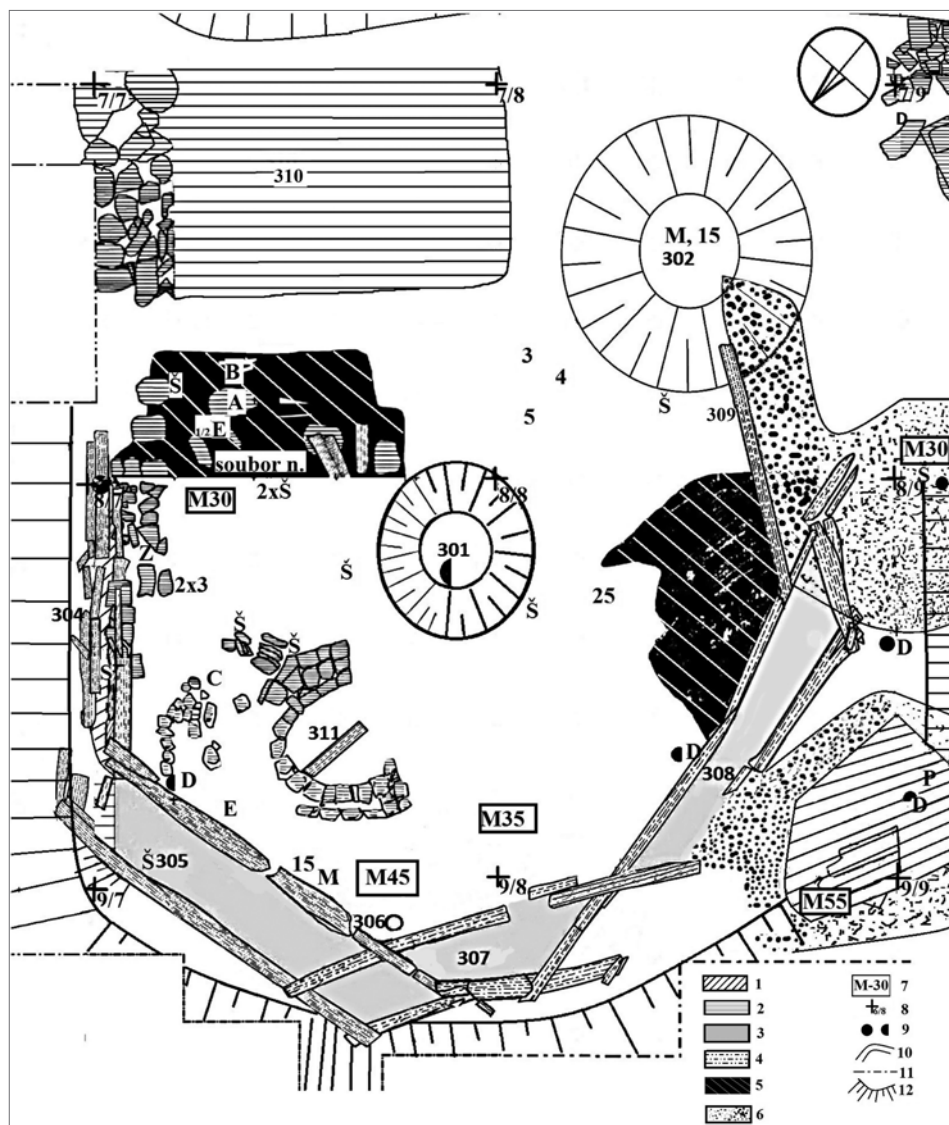
Obr. 3. Půdorysné zobrazení dřevohlinité bašty s vyznačením objektů a některých nálezů. 1 – skála, 2 – dlažba a jednotlivé kameny, 3 – hlinitopískitá výplň stěn bašty, 4 – dřevěná výplň, 5 – spáleniště, 6 – mazanice, hustota bodů dle jejího množství, 7 – vyznačení mocnosti mazanice v centimetrech, 8 – body čtvercové pětmetrové sítě, 9 – dělové koule a jejich části, 10 – vrstevnice, 11 – výkopové hrany, 12 – sklon terénu. Nálezy: A – hrnec, B – pohár, C – kahánek, D – dělové koule a jejich části, E – poklice, M – mince, P – podkova, Š – šipka s tulejí, Z – visací zámek, 3 – nůž, 4 – sekáč, 5 – knoflík, 15 – kroužková zbroj, 25 – velký hřeb. Soubor zahrnuje kování dveří, závorovou skobu, západku zámku, dva závěsy dveří a postranici. Objekty: 301, 302 – kruhové jámy, 304, 305, 307, 308 – stěny bašty, 306 – kulová jamka.

Ve vzdálenosti 1 m od stěny 305 bylo navrženo množství kamenů postavených na hranu, avizujících zřícenou klenbu (obr. 3:311 a obr. 9). Kameny ležely v několika vrstvách nad sebou. Po podrobném výzkumu se ukázalo, že se jedná o nesmírně zajímavé otopné zařízení, pícku podkovovitého tvaru ústím směřující k jihu s nevýrazně vypáleným výmazem. Její velikost byla $1,2 \times 1,2$ m a nejlépe zachovanou se ukázala být severovýchodní strana se třemi až čtyřmi vrstvami kamenů na sobě, dosahující výše 30 cm a síly stěny 50 cm. Největší vypálení se soustřeďovalo do poměrně malého prostoru na severozápadní straně. Pícka byla založena na deseticentimetrové vrstvě žlutého jílu s hladce vymazaným povrchem. Pod ním se táhla tenká černá spálená vrstva o mocnosti 1 cm, zřejmě starší podlaha, na které byla pícka založena.

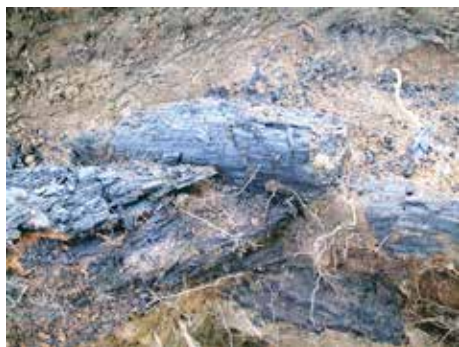
Obr. 5. Křížení trámů vnějších stěn 305 a 307 dřevohlinité bašty.

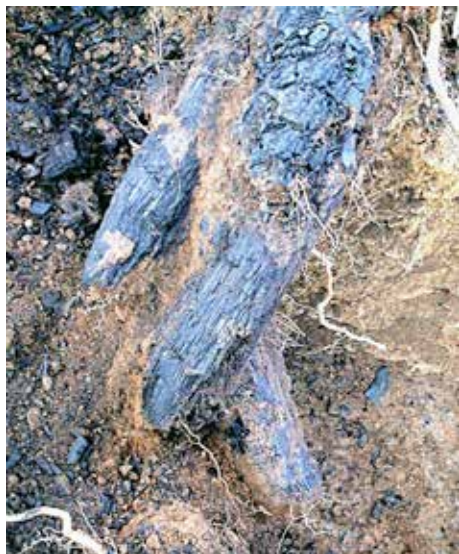
Obr. 6. Křížení trámů vnitřních stěn 304 a 305 dřevohlinité bašty.

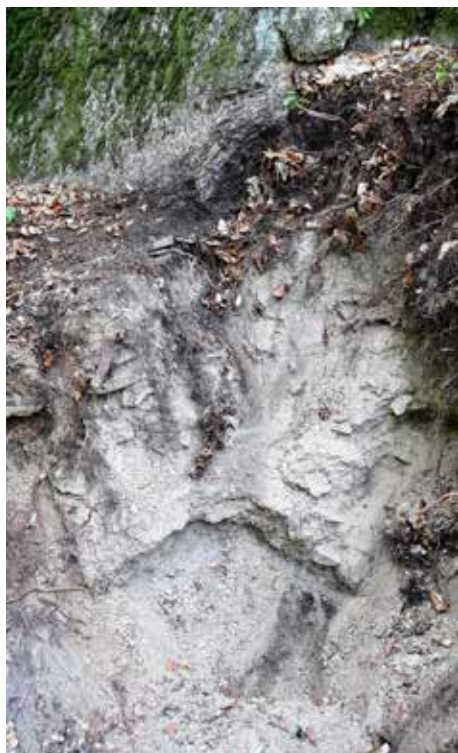
Obr. 15. Mocná vrstva čistého vápna (obr. 14:650), pohled od severozápadu.
Abb. 15. Mächtige Schicht reinen Kalks (Abb. 14:650), Blick von Nordwest.

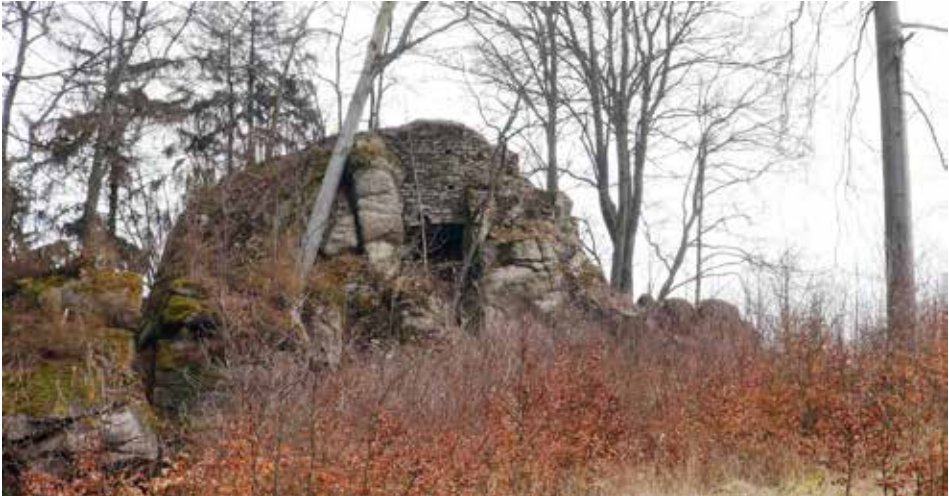
Obr. 17. Jižní předsunutá věž (obr. 16:1), pohled od jihozápadu.
Abb. 17. Vorgezogener Südturm (Abb. 16:1), Blick von Südwest.

Věž tvoří elipsu o rozměrech 6,3 × 5,5 m při velikosti vnitřního prostoru 2,5 × 3 m. Obvodová zeď je poměrně vysoká, místy stavěná jakoby trochu chaoticky a přiléhá ke skále, která tvoří její severovýchodní stranu. Síla jejího zdiva není po celém obvodu stejná. Nejsilnější – 2,5 m – je na jižní straně, kterou je obrácena k větší části návrší. V jejím středu je zazděný 1 m široký původní vstup, nasměrovaný nad mezeru vylámanou ve skále pod ním. Líce vstupu jsou po celé hloubce zdiva jasně patrné. Směrem jihovýchodním se zdivo výrazně zužuje až na 1,3 m. Z této strany totiž nehrozilo žádné nebezpečí, neboť svah zde strmě padá několik set metrů k říčce Fryšávce. S šířkou zdiva koresponduje i její výška. Původní je zachována pouze v jediném místě na severozápadní straně, kde dosahuje 1,57 m, v místě vstupu má již jen 1,3 m a nejnižší

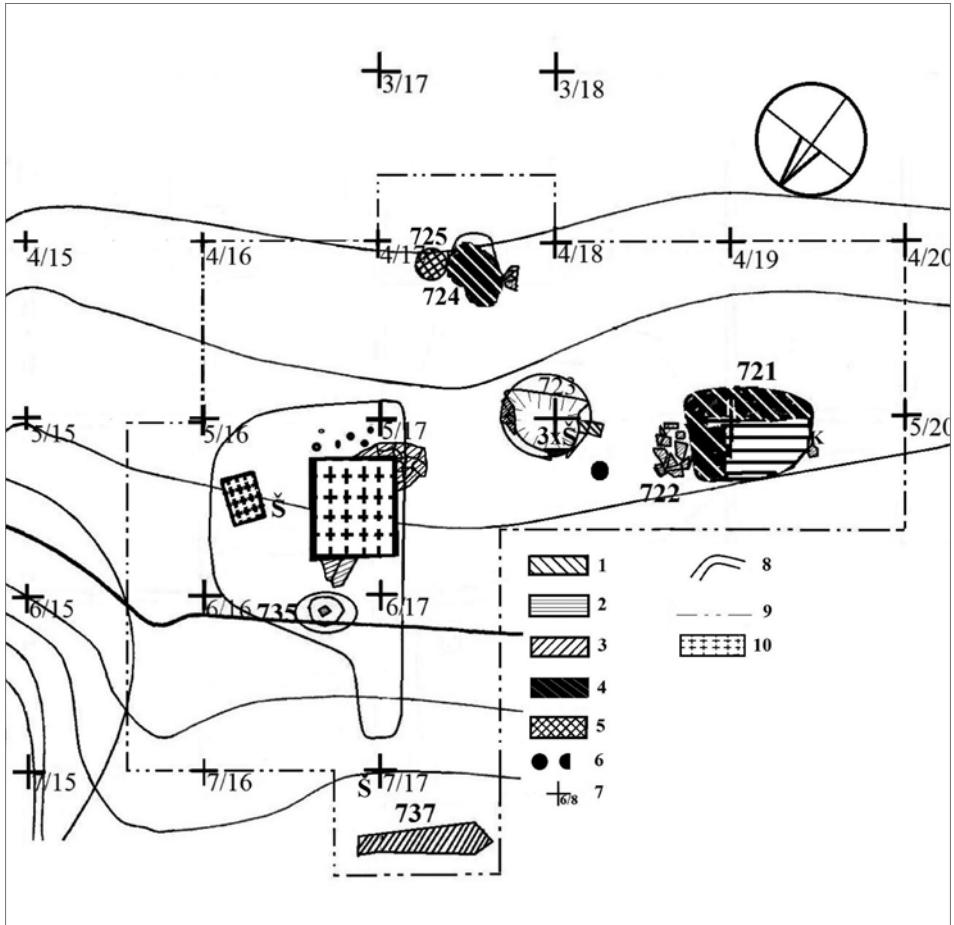
Obr. 19. Půdorysné zobrazení kovářského areálu s vyznačením objektů a některých nálezů (obr. 1:12). 1 – zdívo, 2 – dlažba, 3 – kameny, 4 – spáleníště, 5 – výhně a ohniště, 6 – dělové koule a jejich části, 7 – body čtvercové pětimetrové sítě, 8 – vrstevnice, 9 – výkopové hrany, 10 – úložiště strusky. Nálezy: Š – šípky, K – olovené projektily. Objekty: 721 – dlažba se spáleníštěm, 722 – nahromadění kamenů, 723 – zahloubený objekt, 724 – spáleníště, 725 – ohniště, 735 – objekt se vztyčeným kamenem, 737 – kamenný taras. Nálezy: Š – šípky, K – olovené projektily.

V bodě 5/18 jsme odkryli velké nahromadění kamenů, které vyplňovalo jámu o průměru 2,4 m (obr. 19:723). Kameny pocházely z nasucho kladené zdi, která stála kolmo k jihozápadnímu okraji jámy. Od počátku se v jámě objevovaly zajímavé nálezy. Na povrchu značné množství železité strusky o rozměrech až 18 × 20 cm, množství keramiky, ale také úlomky dlaždiček a kovové předměty jako například kování a tři šipky. V hloubce 40 cm se objevilo několik silně zkorodovaných želez, ale jáma pokračovala hlouběji. Zešikmené stěny byly místy zpevněny kameny. Na jihovýchodní straně se v hloubce 70 cm pod povrchem objevila spálená vrstva dřev s keramikou, celá malá dlaždička, polovina malé podkovy, větší klínce a další drobné kovy. Po začistění se ukázala šedě zbarvená vrstva podlahy zasahující pod jihovýchodní a částečně i severozápadní zborcené stěny. Konečná hloubka objektu dosáhla 80 cm. Na dně jámy, již ve žlutě zbarvené hlíně, jsme našli několik kovových předmětů – neuzavřenou trubku o délce 12,5 cm, oko řetězu o průměru 5 cm a další deformované předměty. V severozápadní části se na podlaze objevil masivní kus (5 × 5 × 5 cm) velkého železa, kovadlina se zarážkou. Konečný rozměr jámy při dně činil 1,7 × 1,4 m, stěny byly zešikmené, severovýchodní byla zpevněna kameny. Vstupovalo se do ní od severozápadu nejméně 51 cm širokým vstupem, pod nímž se zachoval černě zbarvený schod o šířce 40 cm, vysoký 33 cm. V objektu jsme nenalezli otopné zařízení. Je jisté, že k zasypání objektu došlo v několika fázích, nejspíše ještě za doby existence hradu. O tom svědčí množství nálezů, které se dostalo mezi vrstvy záspy, a nálezy na jeho povrchu, pocházející z doby zániku hradu.

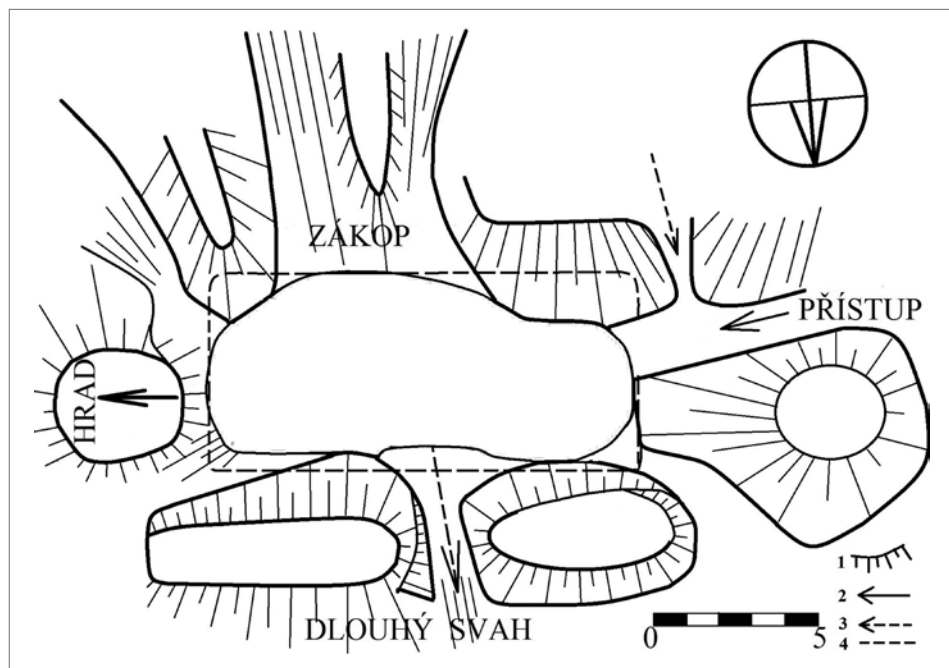
Obr. 23. Půdorysné zobrazení obléhacího postavení 1407. 1 – sklon terénu, 2 – směr přístupu do objektu a k hradu, 3 – drůhotně vykopané odvodňovací kanály, 4 – původní rozsah užitého prostoru.

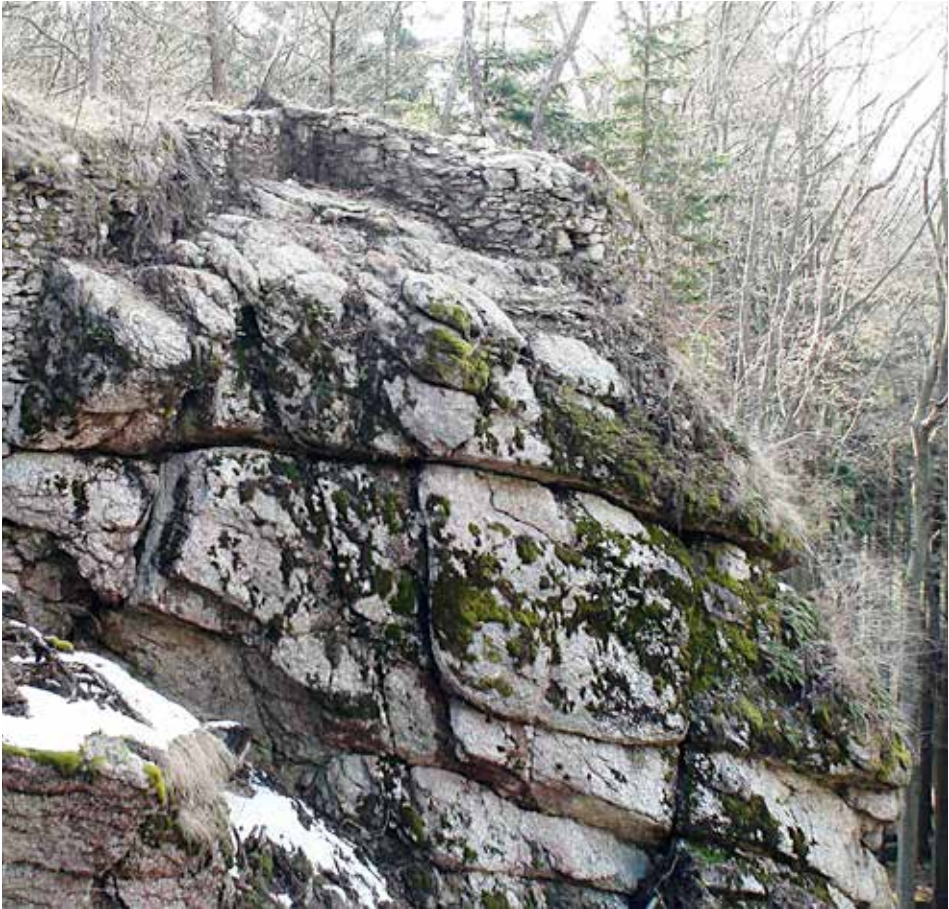
Obr. 25. Věž s břitem na skále nad bránou do hradu, pohled od severovýchodu.
 Abb. 25. Schnabelturm auf dem Felsen über dem Burgtor, Blick von Nordost.

Zjistili jsme, že vrchol skály byl obezděn ze všech čtyř stran. Ze tří byla věž vyzděna již od základu, od severovýchodu byl obezděn jen její vrchol. Zdivo věže bylo s vrcholem skály srovnáno do roviny, takže na vrcholu vznikla plošina o rozměrech $4,1 \times 4,9$ m. Aby ji bylo možné využít, musela být opatřena masivním dřevěným podsebitím, které shořelo. Přitom došlo k propálení kamenů s maltou na severovýchodní straně, kde přečnívaly skálu, a k jejich zřícení. Vrchol skály je ve směru severozápad–jihovýchod obloukovitě otesán do kapkovitého tvaru o délce 2,5 m. Z šířky 20 cm na severozápadní straně se postupně rozšiřuje na 1,1 m, aby se u jihovýchodu skály opět zúžil na 60 cm. Na severovýchodní straně vyčnívá nad dochované zdivo 30 cm, na opačné je zdivo viditelně vytrhané v několika vrstvách až do hloubky 80 cm. V jižní části jihovýchodní strany, 1 m pod okrajem věže, vyběhá skála šikmo vně v délce 3,5 m a šířce 2,4 m. Přesně s okrajem této skály je ve zdivu 90 cm široká a 60 cm hluboká mezera, přes kterou je možné vystoupit na okraj zdiva věže, a odtud 1 m na její korunu. Zdá se, že zde vedla původní pří-
