Záchranný výzkum v kostele sv. Martina ve zdi na Starém Městě pražském

Archaeologia historica. 1979, vol. 4, iss. [1], pp. 33-41

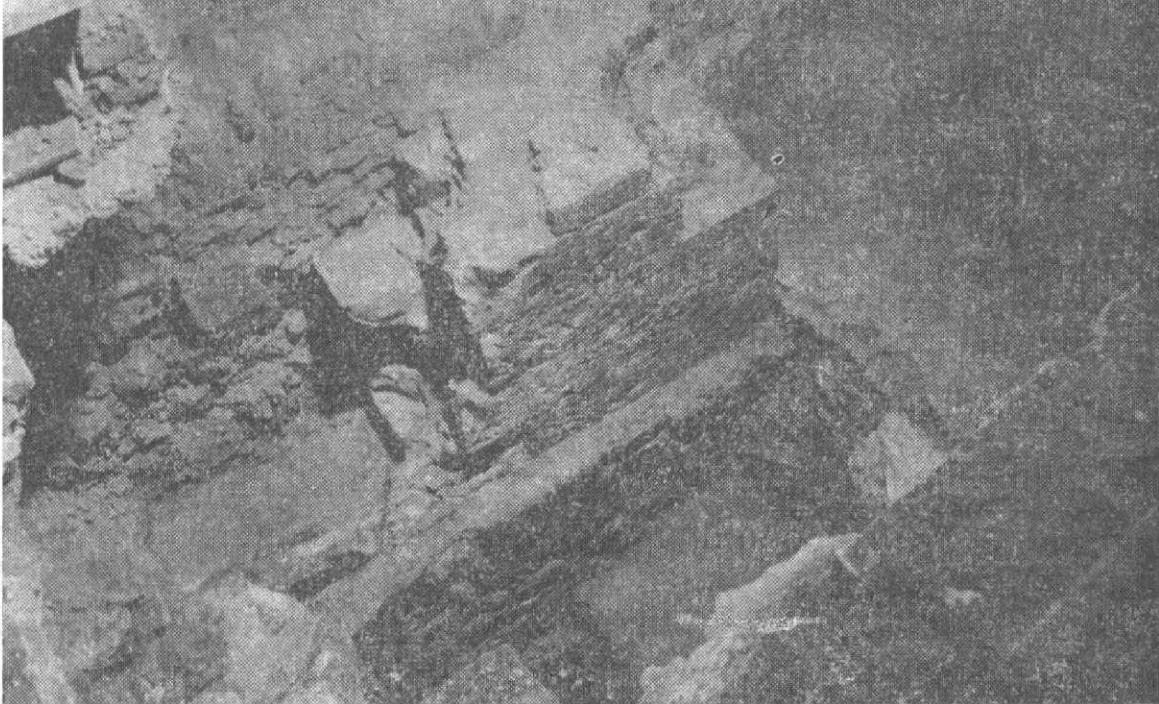
Obr. 2. Praha 1, kostel sv. Martina ve zdi. Nároží uvnitř kostela. Nadzemní část vyzděna dochovanými čtyřmi řádky pečlivě opracovaných kvádrů, dole rozšířený základ. Vpravo klenba barokní krypty, vlevo nahoře gotická zeď, vyplňující prostor v jihovýchodním nároží. V ní patrný druhotně použitý kvádr. Pohled od severovýchodu. Foto Z. Helfert.

Vnitřní líc románského kostela je stavěna z pečlivě opracovaných opukových kvádrů s podřezávanými spárami. Kvádrů tvoří poměrně vysoké řádky (výška čtyř dochovaných řádků nadzemního zdiva činí 22, 22,21 a 24 cm) a některé se blíží čtvercovému tvaru. Vnější líc kostela byla provedena zběžněji, kvádrů nejsou tak kvalitně zpracovány, mají protáhlejší charakter a samotné řádky jsou poněkud nižší (20, 21 a 19 cm).

- Abb. 2. Praha 1, Kirche St. Martin im Gemäuer. Innenecke der Kirche. Oberirdischer Teil aus vier Reihen sorgfältig bearbeiteter kleiner Quadern gemauert, unten erweitertes Fundament. Rechts die Wölbung der barocken Krypta, links oben eine gotische Mauer, die den Raum in der Südostecke ausfüllt. Man sieht in ihr einen sekundär verwendeten Quader. Foto Z. Helfert.

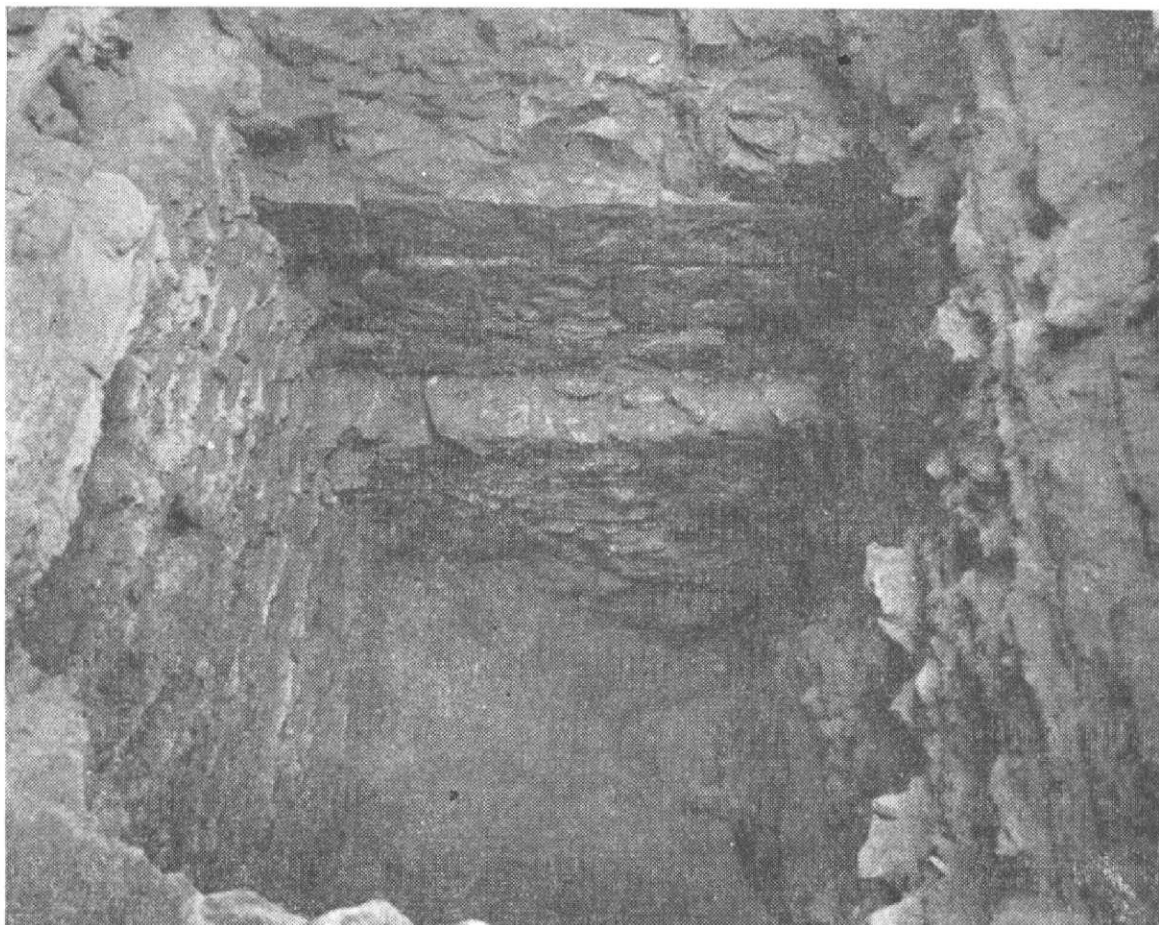
Obr. 3. Praha 1, kostel sv. Martina ve zdi. Vnější líc jižní stěny románského kostela s třemi řádky nadzemního zdiva a s rozšířeným základem. Vlevo cihlové zdivo novověké hrobky. Pohled od jihu. Foto Z. Helfert.

Vnější líc jižní stěny kostela neprobíhala v přímé linii. Její východní část, rozšířená o 35 cm k jihu pravděpodobně pro větší prostornost jižní boční empory a dutiny pod ní, členila opticky blokovou podobu jednolodního kostela a snad i na vnějším plášti stavby projevovala snahu po dosažení honosnějšího rázu „příbuzného formám bazilikálním“ (Čarek, 1947, s. 296). Snaze po určité honosnosti odpovídá výrazněji komplikovaná vnitřní podoba svatyně se západní emporou, s lodí zaklenutou dvěma poli křížové klenby a snad s valeně klenutou východní částí kostela (Mencel 1965, s. 45), zúženou dvojicí bočních empor přístupných schodišti v síle zdi a s dvojicí prostor pod bočními emporami. Určité analogie těchto prostor jsou známy z Milevska a Kyjí (Mencel 1965, s. 46), jejich funkce však zůstává nejasná. Připomínají jednak prothesis a diakonikon starokřesťanských chrámů, na druhé straně sakristii a depozitář pozdějších kostelů gotických (SÚRPMO 1962, s. 22). Existence dvojice věží na východních nárožích (Čarek 1947, s. 295) je nepravděpodobná hlavně z důvodů statických. Zodpovězení některých detailnějších otázek (např. průnik věže západní pavlačovou emporou — Mencel 1965, s. 45) je po Hilbertově snad až přílišná rekonstrukci ztíženo či znemožněno (v dnešním stavu nejeví vnitřní líc západní stěny kostela stopy po provázání se severní a jižní stěnou věže, jež by bylo při průniku věže klenbou kostela nutné).

- Abb. 3. Praha 1, Kirche St. Martin im Gemäuer. Südwand der romanischen Kirche von außen, mit drei Mauerwerkreihen über dem Erdboden und erweiterten Fundamenten. Links Ziegelmauer der neuzeitlichen Gruft. Blick von Süden. Foto Z. Helfert.
