**Výsledky zisťovacieho archeologického výskumu v Liptovskej Anne, okr. Liptovský Mikuláš**

*Archaeologia historica*. 1979, vol. 4, iss. [1], pp. 83-92

## Výsledky zisťovacieho archeologického výskumu v Liptovskej Anne, okr. Liptovský Mikuláš

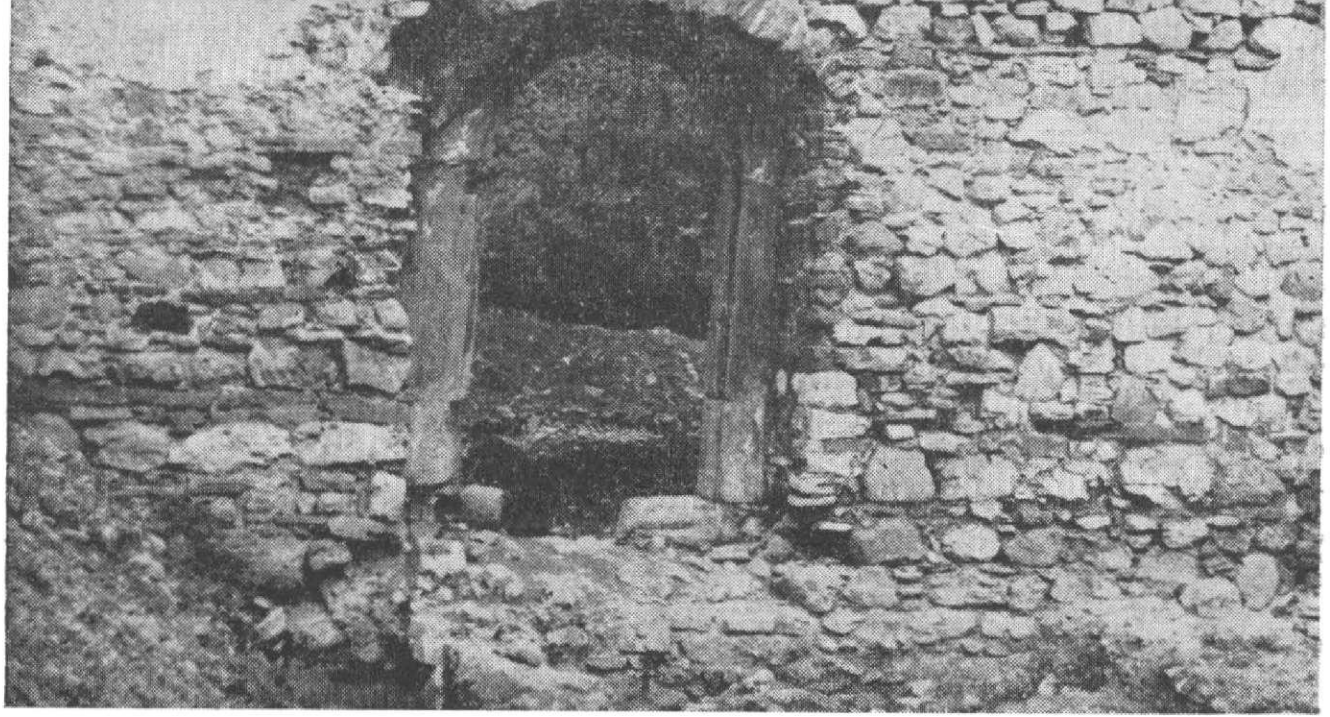
**Obr. 3. Cezúra v západnom obvodovom múre-interiér. Foto Tóthová.**

Objekt bol prístupný z dvoch strán rovnako veľkými kamennými portálmi širokými 1 m a vysokými 2 m (obr. 9). V strede južného múru lode bol primárne osadený portál datovaný na začiatok 16. storočia. V južnej časti západného múru lode sa nachádzal sekundárne osadený starší kamenný portál z rozhrania 15.–16. storočia, po ktorého južnej strane bola viditeľná stavebná cezúra, strácajúca sa v murive vo výške 4 m nad terénom (obr. 3).

Abb. 3. Zäsur in der westlichen Umfassungsmauer – Interieur. Foto Tóthová.

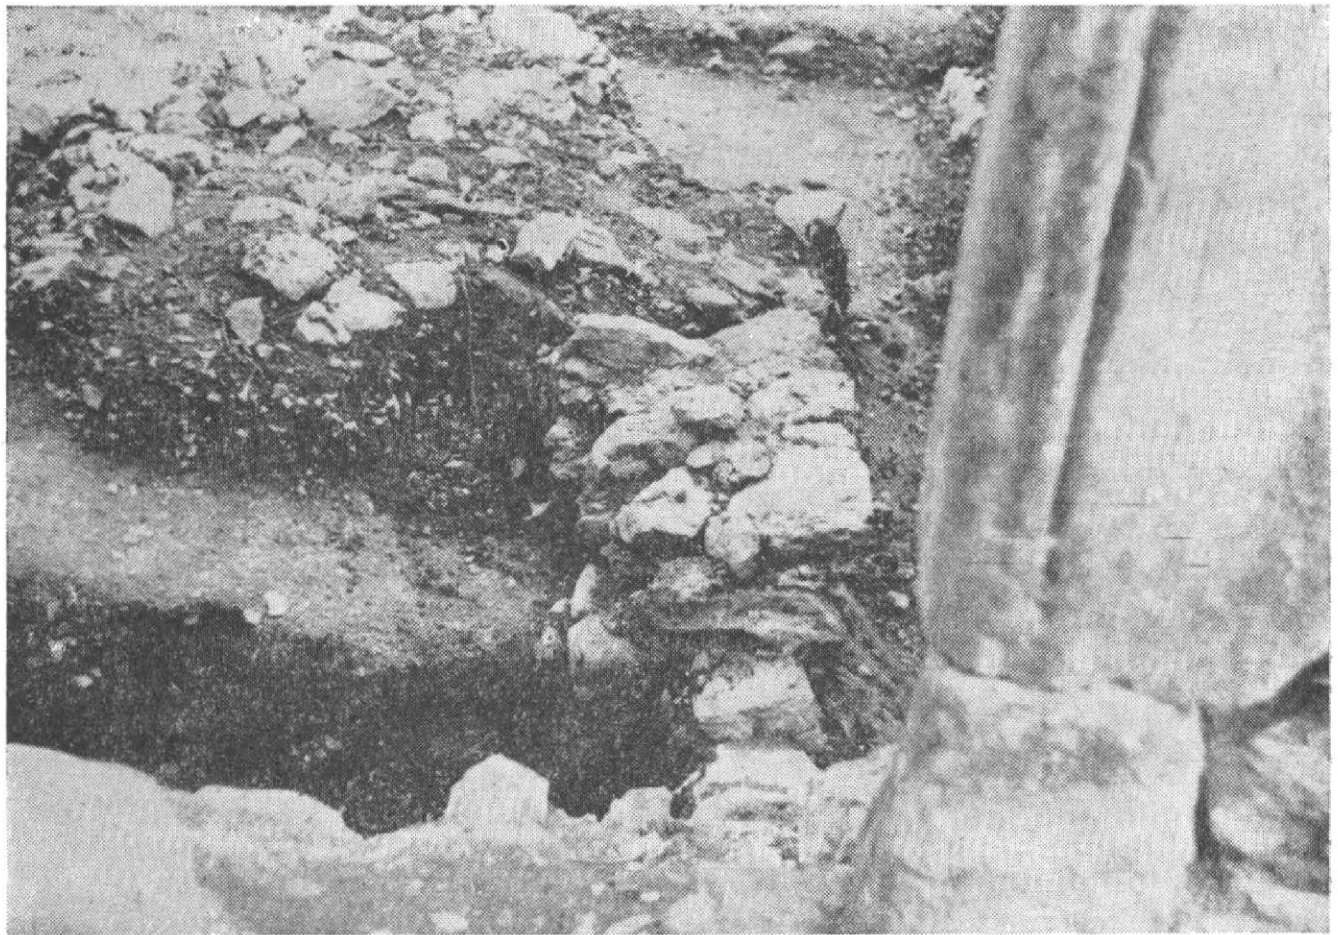
**Obr. 4. Pohľad na časť južného obvodového muriva kostola 1., prechádzajúceho v deštrukciu. Foto Tóthová.**

Sondou, vedenou pozdĺž západného múru severne i južne od cezúry sa odkrylo juhozápadné nárožie staršieho kostola s príslušnou časťou značne zdeštruovaného južného obvodového muriva, ktoré po dvoch metroch prechádzalo do bloku deštrukcie (obr. 4, 5).

Abb. 4. Blick auf einen Teil der südlichen Umfassungsmauer der älteren Kirche, die in die die Destruktion übergeht. Foto Tóthová.

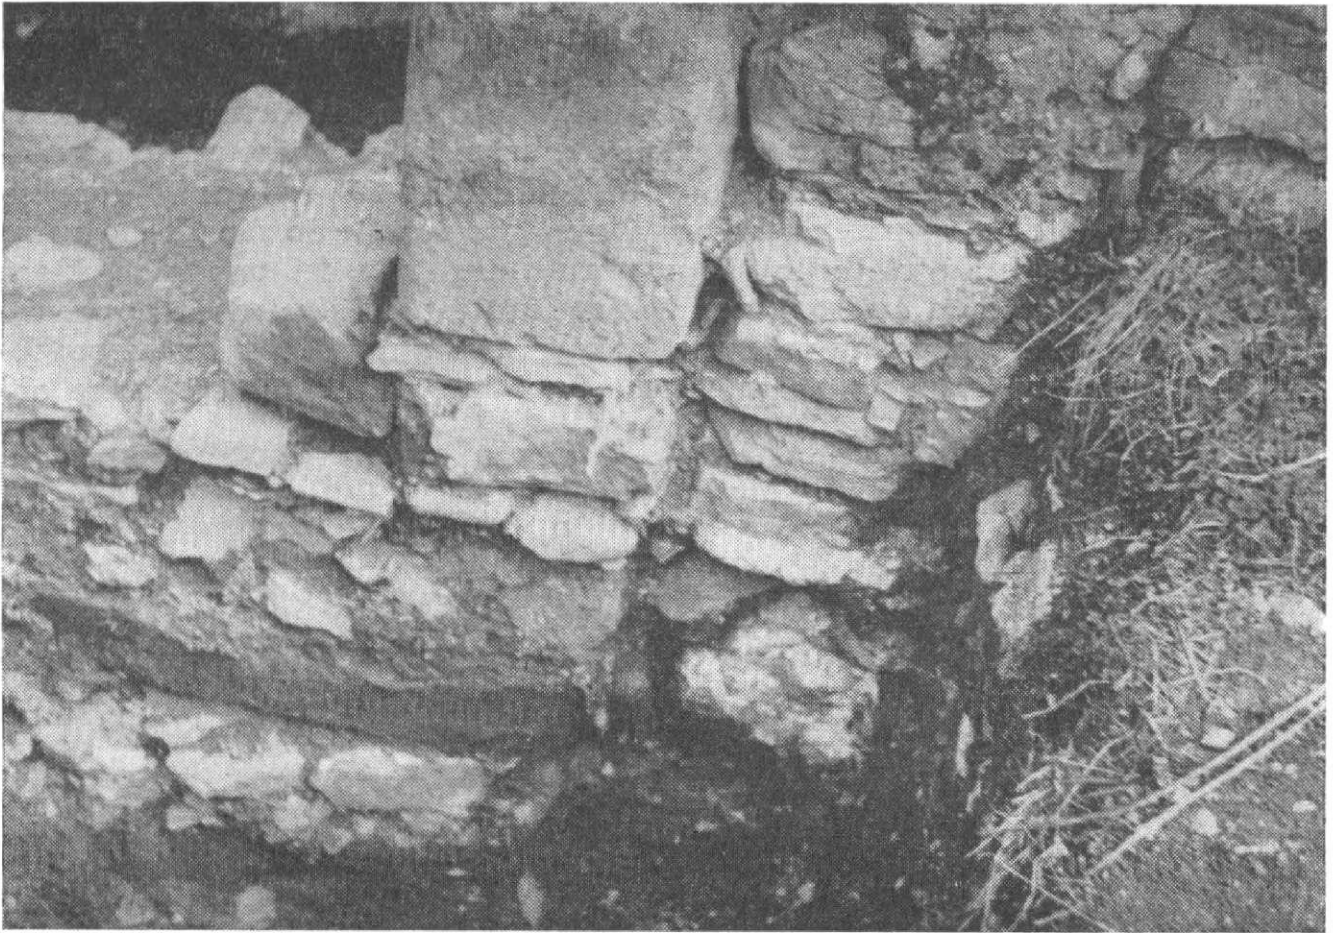
**Obr. 5. Detail stavebnej cezúry v západnom obvodovom múre-exterier. Foto Tóthová.**

Abb. 5. Detail der Bauzäsur in der westlichen Umfassungsmauer – Exterieur. Foto Tóthová.

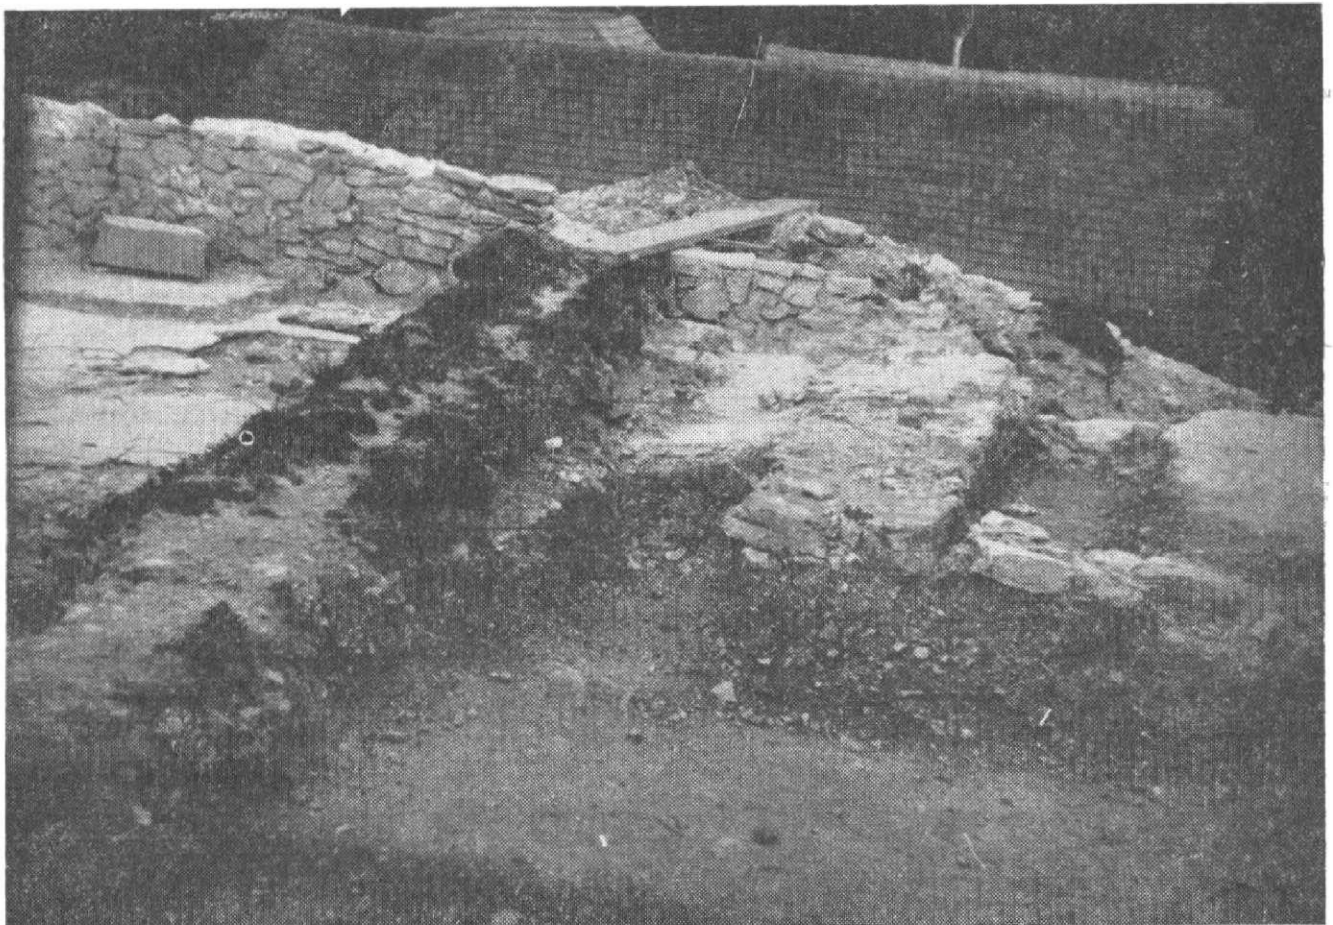
**Obr. 6. Pohľad na odkrytý pravouhlý uzáver presbytéria staršieho kostola. Foto Tóthová.**

V sonde popri východnom múre, približne v jeho strede sa zistilo juho-východné nárožie pravouhlého presbytéria staršej sakrálnej stavby. Od nárožia do vzdialenosti 450 cm sa zachovalo južné murivo presbytéria, prekryté vápeno-maltovou dlažbou mladšieho objektu (obr. 6). Na základe výskumu môžeme určiť rozsah kostola 1.: na loď 5,5x7 m sa napájalo nie celkom v pravom uhle takmer štvorcové pravouhlé presbytérium s rozmermi 4,80x4 m (obr. 8).

Abb. 6. Blick auf den freigelegten rechtwinkligen Abschluß des Presbyteriums der älteren Kirche. Foto Tóthová.
