**Kvadríkový dům čp. 548 na Starém Městě pražském**

## Kvádřikový dům čp. 548 na Starém Městě pražském

### O dosud nepoznaných technických detailech

VLADIMÍR PÍŠA

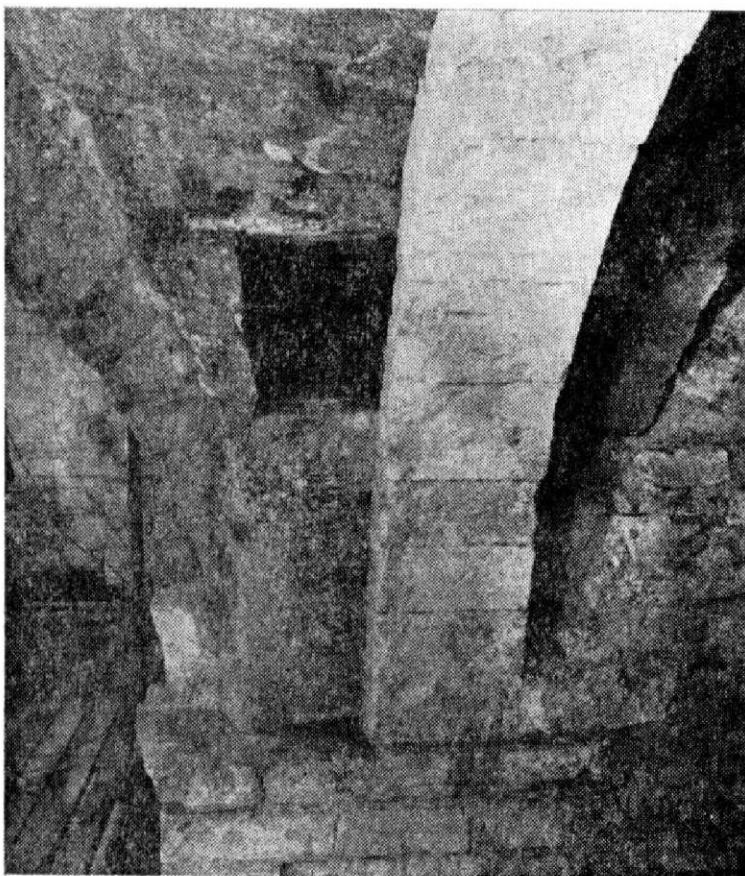
**Obr. 8. Čp. 548/I. Praha-Staré Město. Pohled k severu na jižní líc kvádrového pilíře a klenební svod s otvorem schránky, jejím východním ostěním a částí překladu. Otvor překrývá vlevo – na západě – zbytek klenebního pásu, obezděného gotickou příčkou z roku 1496. Na líci pilíře jsou zřetelné úzké spáry mezi kvádry, typicky upravené podříznutím. Foto: Helfert – PSSPPOP.**

8. K.-Nr. 548/I. Praha-Altstadt. Blick gegen Norden auf die südliche Vorderseite des Quaderpfeilers und den Wölbungsschlußstein mit der Behälteröffnung, deren östlichem Gewände und einem Teil der Brücke. Die Öffnung verdeckt links – westlich – der Rest des Wölbungsgurtes mit der gotischen Traverse aus dem Jahr 1496. An der Vorderseite des Pfeilers sieht man die schmalen Zwischenquaderfugen die typisch unterschritten sind. Foto: Helfert – PSSPPOP.
