Nález románské stavby v areálu sv. Jiljí na Starém Městě pražském

Archaeologia historica. 1996, vol. 21, iss. [1], pp. 31-[41]

ZDENĚK DRAGON

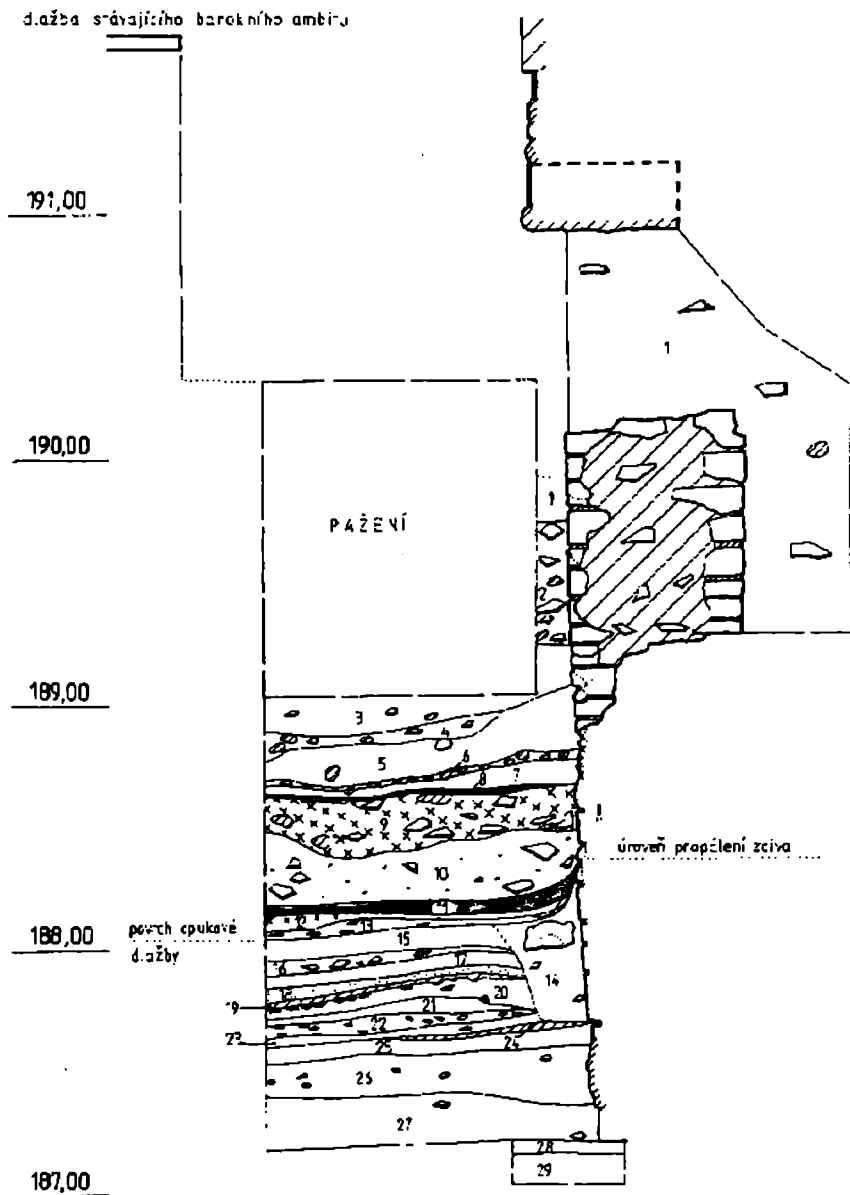
Obr. 1. Řez terény vně odkryté románské stavby s částečným fezem kvádrkovou zdí. Kresba M. Müller.

Všechny zmíněné řezy registrovaly téměř shodnou stratigrafickou situaci, která byla navíc prakticky totožná se situací zaznamenanou r. 1983. Povrch podloží představovaly humózní písčité náplavy (obr. 1: vrstva 27), vyplňující mělkou zahloubeninu pod svahem vltavské terasy VIIc. Z jejich povrchu pochází nevelká kolekce nejstarších nálezů, charakterizovaných výskytem plochých zduřelých okrajů, zásobnicovitým tvarem s okrajem vzhůru vytaženým a tuhou keramikou. Jako výzdobný prvek byly zaznamenány pouze mělké široké vodorovné rýhy (obr. 2: 1–6). Na tyto náplavy místy nasadala nevysoká vrstva čistého šterkopísku, která v některých partiích překrývala i jednu nebo dvě nejstarší sídlištní vrstvy, z nichž pochází menší množství keramických nálezů stejného charakteru jako z nejstarší stratigrafické jednotky. V dalším vývoji byl vytvořen sídlištní horizont o mocnosti 20–40 cm, tvořený 2–7 nízkými písčitymi vrstvami (obr. 1: 25–26), ze kterých byla získána kromě rekonstruovaného hrnce zdobeného přetínajícími se vodorovnými a mělce zvlněnými žlábkami (obr. 3) i nálezová kolekce s významným zastoupením keramiky se zduřelou profilací okraje (obr. 4: 1–16), tvary s okrajem vzhůru vytaženým (obr. 4: 20–24) a tzv. tech-

(obr. 7). Z výzdobných prvků stále dominují vodorovné rýžky zřejmě šroubovic, nevelká téměř kompletní nádobka je zdobena vlnicí a vrypy (obr. 7:1) stejně jako torzo nádoby z tuhového materiálu (obr. 7:48). Mladšího původu jsou následující vrstvy, dosahující mocnosti cca 1 m (obr. 1:2–7). Z jejich nejstarších stratigrafických jednotek pocházejí nálezy charakterizované již i výrazně ostřeným hrubozrnným materiálem, dále nástupem světlé plavené hrnčiny, i když bez jednoznačně doloženého červeného malování. Importem je zjevně zlomek šedého kameninového dna se stopami podsýpky vsazeného do obvodové partie těla. Nejmladší stratigrafickou jednotku pod podlahou barokního ambitu tvořil více než 2 m vysoký horizont hřbitova (obr. 1:1).

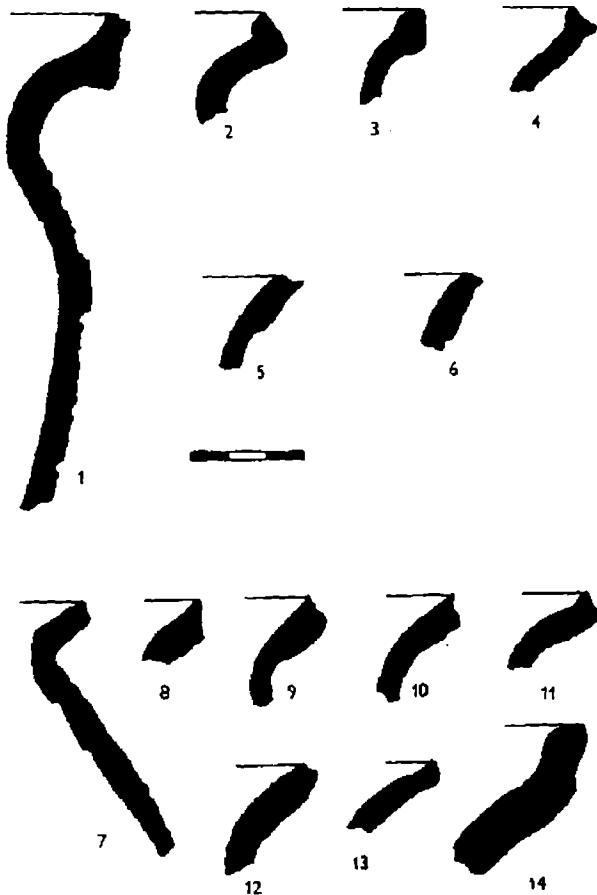
Obr. 2. Keramika z nejstaršího sídlištního horizontu (1–6) a z vrstvy vzniklé při stavbě románského objektu (7–14). Kresba M. Procházková a S. Svatošová.

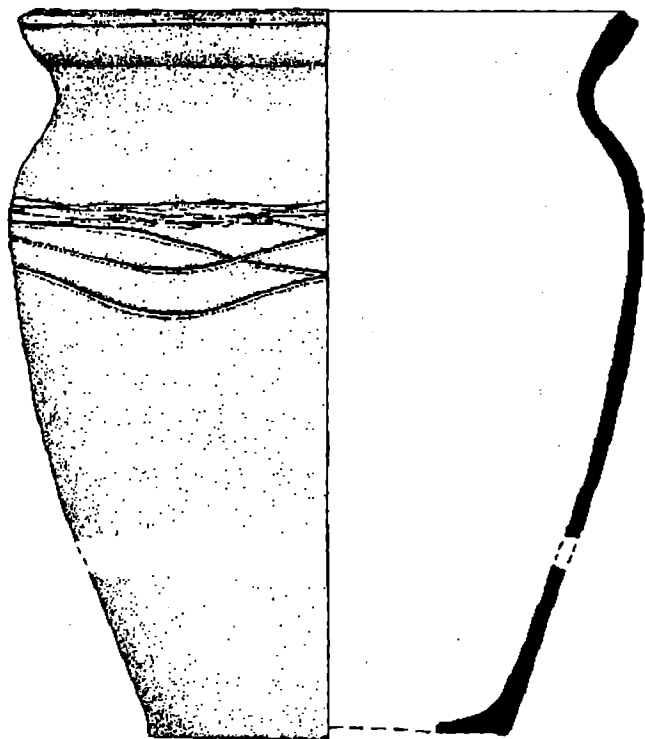
Obr. 3. Rekonstruovaná nádoba ze sídlištního horizontu předcházejícího stavbu románského objektu. Kresba M. Procházková a S. Svatošová.

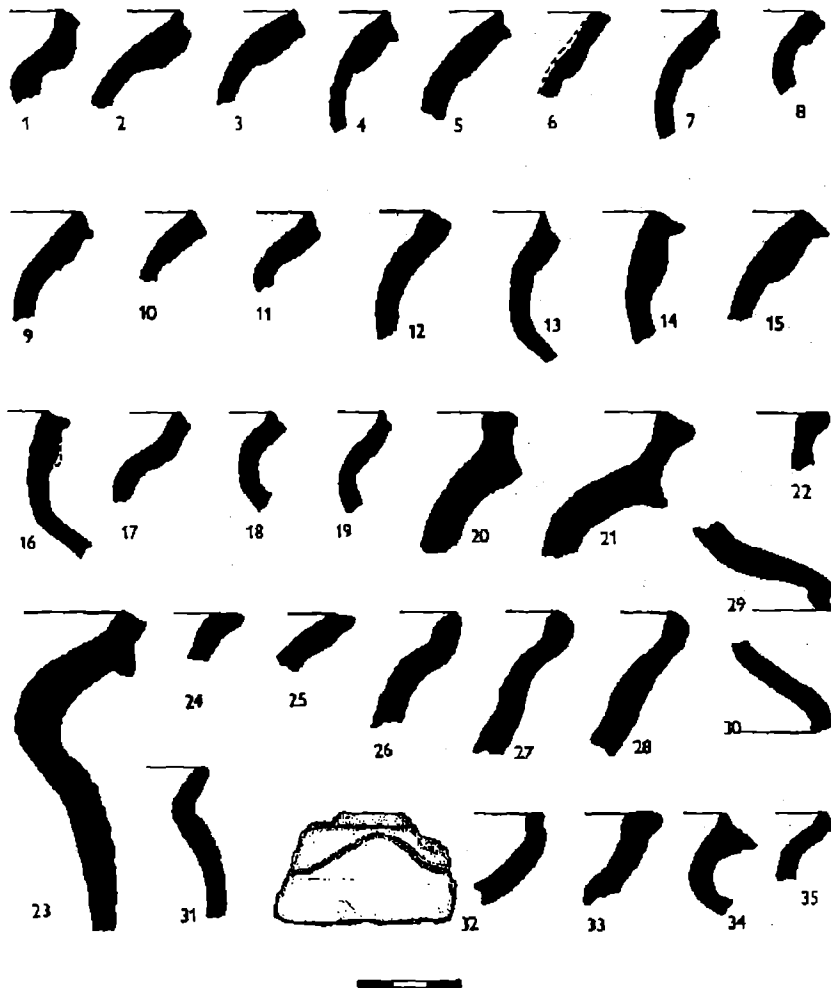
Obr. 4. Keramika ze sídlištního horizontu předcházejícího stavbu románského objektu. Kresba M. Procházková a S. Svatošová.

nické misky (obr. 4:25–28). Vedle stále stejných výzdobných prvků jako v předchozích případech zde evidujeme zlomek misky s vlnicí (obr. 4:32). Do uvedených vrstev byla zahlobena základová partie zdiva, směřujícího ve směru V–Z a v celé délce rýhy vymezujícího její jižní stěnu. Zdivo probíhalo v mírně se odchylojící ose pod jižní stěnou jižního ramene barokního ambitu. Se vznikem tohoto zdiva souvisela nevysoká vrstva s úlomky opuky a hručkami malty (obr. 1:24). Nevelký soubor keramiky z ní obsahoval kromě archaicky působící láhve (obr. 2:7), zlomku vzhůru vytaženého okraje (obr. 2:14) a tzv. technických misek (obr. 2:12–13) převážně materiál pocházející z hladkých tenkostěnných zlomků odpovídajících vrcholné fázi keramiky se zduřelou profilací okraje (obr. 2: 8–11). Nadzemní partie zdi byla tvořena 11–21 charakteristickými románskými opukovými kvádrkovými řádky, jejichž výška nepřesahovala 16 cm, při čemž většina z nich se pohybovala v rozmezí 10–14 cm. Šířka zdiva obnášela 70 cm. Další sídlištní horizont tvořily písčité sídlištní vrstvy (obr. 1:14–23) s nálezy poměrně široké škály tvarů zduřelých okrajů včetně okrajů jen nepatrně zduřelých (obr. 5:1–28), s jednoduše profilovanými okraji (obr. 5:29–31), tvary s nízkým hrdlem a baňatým tělem (obr. 5:33–35) a zlomky menších nádob se vzhůru vytaženým okrajem (obr. 5:36–41). Nejpočetnější jsou zlomky vyspělejších forem tzv. technických misek (obr. 6). Tento horizont zakrýval spodních 3–5 kvádrkových řádek zdiva. Následující partie románské zdi byla do červena ožehnutá a žárem rozpukaná. S rozsáhlým požárem souvisel i následující cca 50 cm mocný horizont, tvořený vrstvami s výrazným podslem propáleného materiálu a uhlíků (obr. 1:8–13). Z něj pochází nálezy s absencí keramiky se zduřelou profilací okraje, s nálezy nízkých vzhůru vytažených okrajů a jednoduše profilovaných okrajů přecházejících výrazně nízkými hrdly do baňatého těla. Četné jsou i tenkostěnné vyspělé varianty tzv. technických misek a nízké misky – kahánky

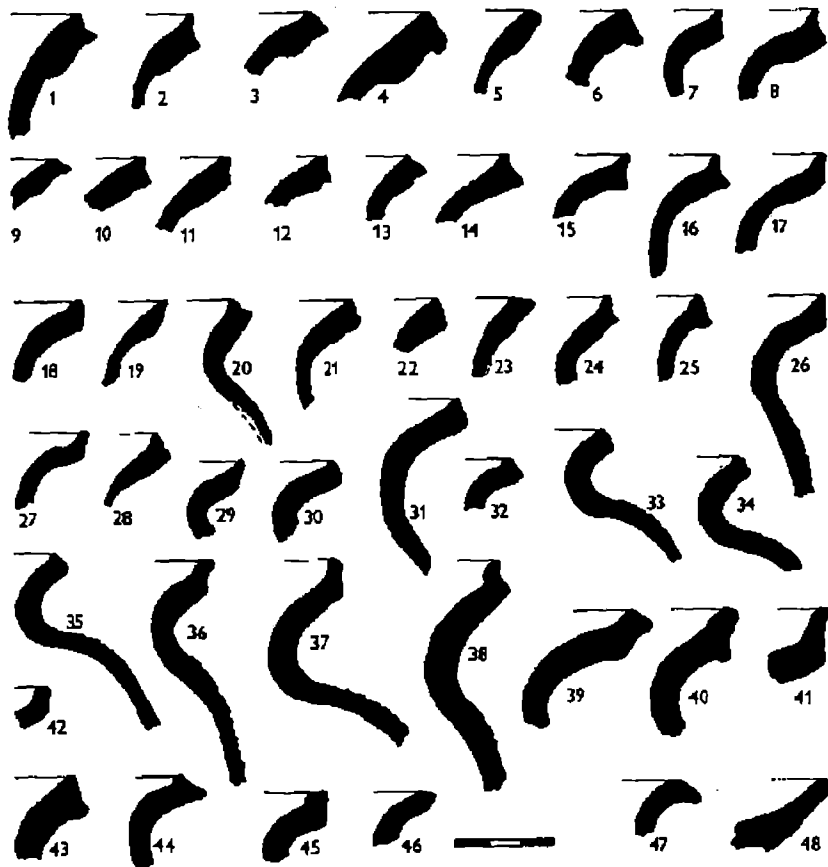
Obr. 5. Keramika z horizontu fungování románské stavby do jejího požáru. Kresba M. Procházková a S. Svatošová.

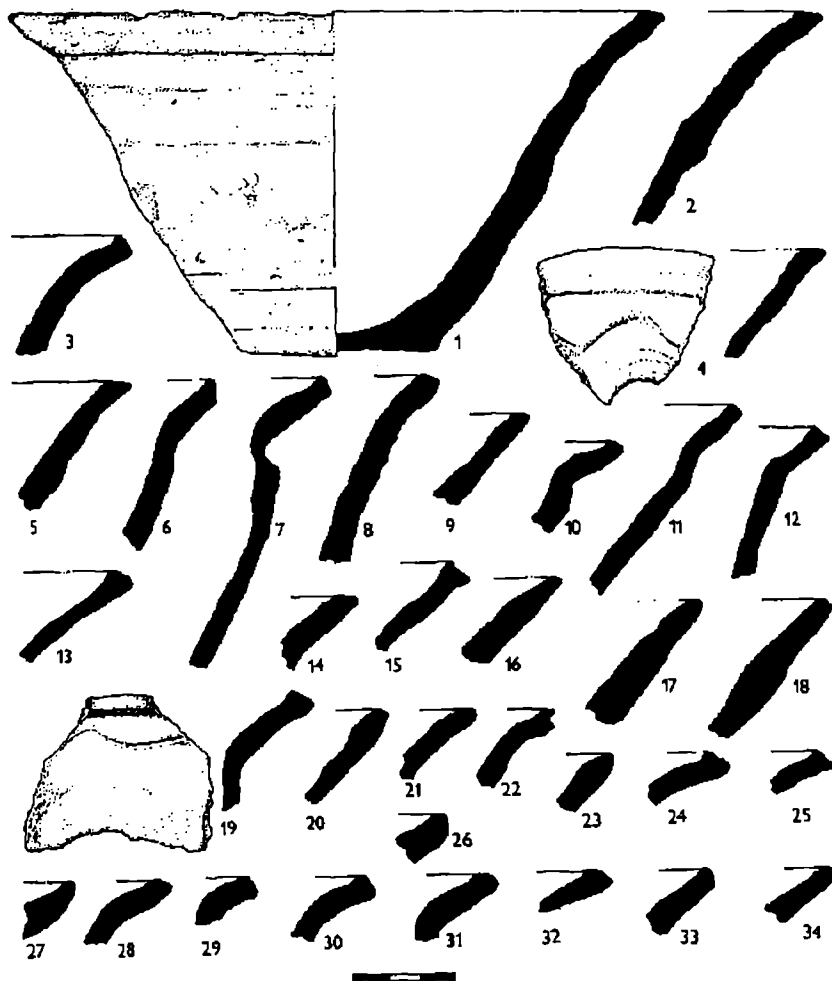
Obr. 6. Keramika z horizontu fungování románské stavby do jejího požáru. Kresba M. Procházková a S. Svatošová.

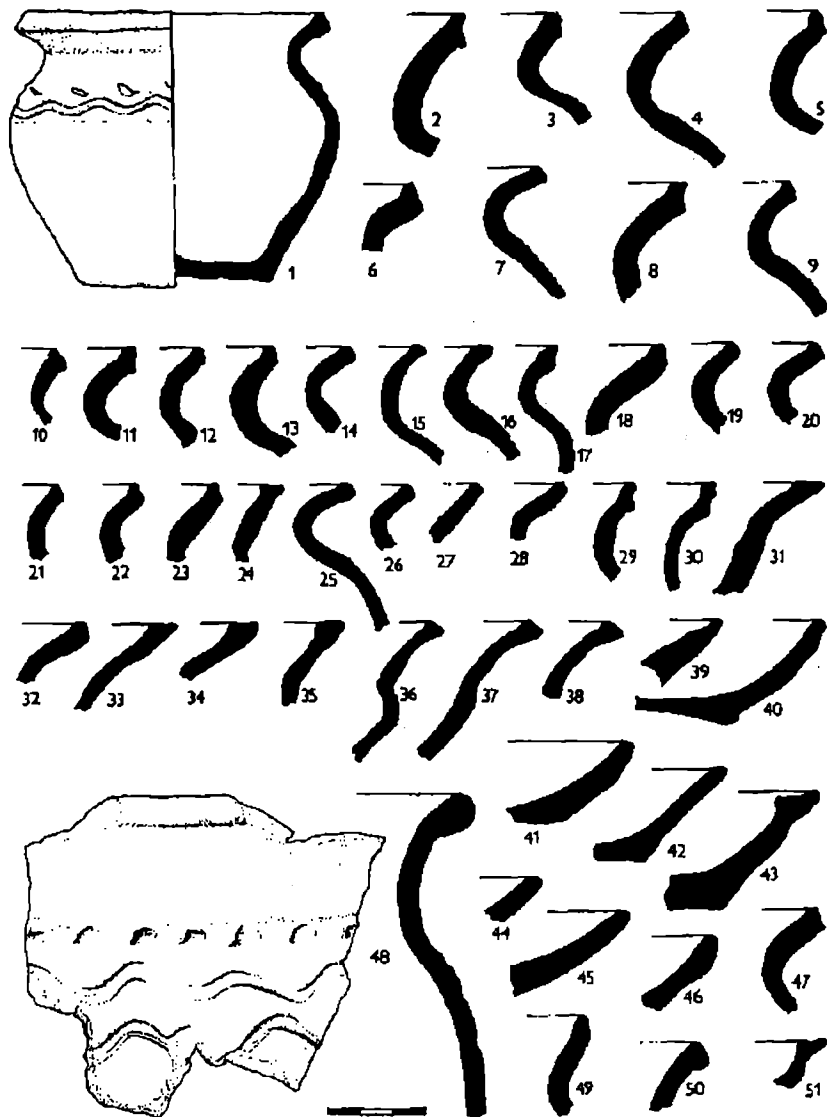
Obr. 7. Keramika z požárového souvrství. Kresba M. Procházková a S. Svatošová.

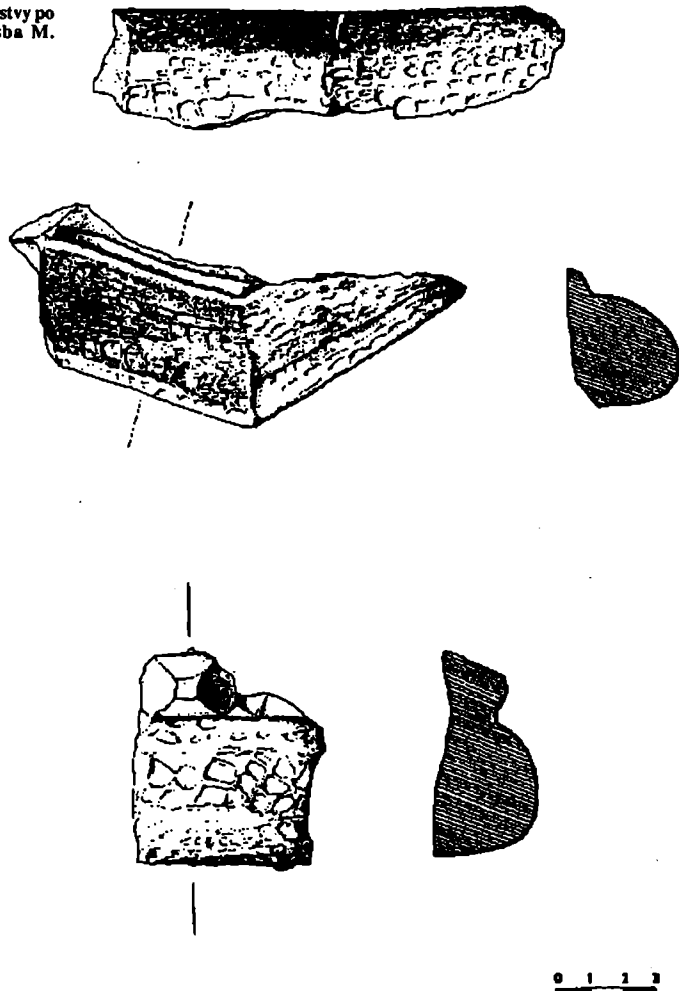
Obr. 8. Architektonické články z vrstvy po požáru románské stavby. Kresba M. Procházková.

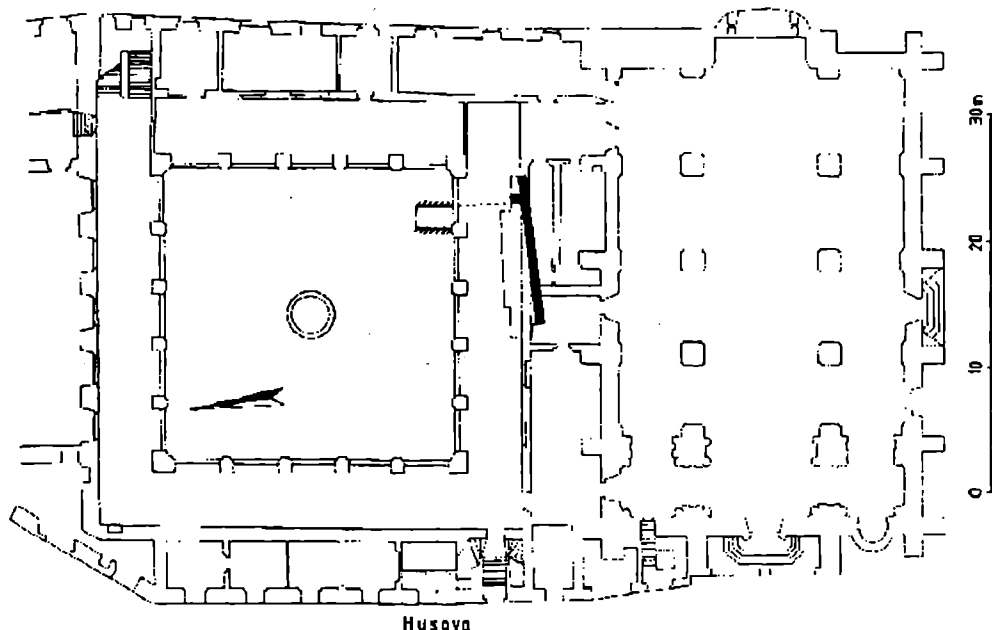
Obr. 9. Celková situace odkrytých zdív v areálu kláštera sv. Jiljí. Černé románské zdívlo, šrafované zdívlo z doby kolem poloviny 13. století. Zaměření a kresba M. Müller.

tézu, že patří k románské fázi zdejšího kostela. V tom případě by představovala vnější líc jeho severní stěny. Vezmeme-li ale v úvahu značnou vzdálenost od gotického kněžiště jako prostoru, který i při dalších úpravách zůstal pokud možno ve stejných místech a přihlídneme-li k absenci hrobů severně od odkryté zdi, přikloníme se spíše k možnosti, že odhalená zeď tvořila vnější líc severní stěny kamenné budovy kapituly. Na otázku, zda se jednalo o jednotrakt nebo o kvadraturu klášterního charakteru, se přikláníme spíše k první možnosti. Patrně kolem poloviny 13. století byla stavba postižena rozsáhlým požárem, po kterém bylo v její východní části přizděno další křídlo ve směru S–J. Jeho šířku neznáme, archeologicky byla zachycena oběma zdejšími výzkumy jen jeho západní zeď. V sondě z r. 1983 představovala nepatrně starší ze dvou zaznamenaných gotických zdí, při čemž kera-

mika z vrstvy bezprostředně mladší nebrání datování jejího vzniku na samém počátku 2. poloviny 13. století (Hrdlička 1995, tabulka 12). Této době odpovídá i charakter nadzemního zdiva z hrubě řádkovaných opukových kamenů, kombinovaných ve vstupním otvoru do interiéru s cihlami formátu $8 \times 14 \times 28$ cm (Hrdlička 1983, obr. 9). Přestože neznáme úroveň podlahy v tomto prostoru (nebyla zachycena v nejhluběji dosažené úrovni 187, 30 m n. m.), je jisté, že se jednalo minimálně o částečně zahloubený interiéru. Uvedená niveleta je totiž zhruba o 40 cm hlouběji než rozhraní základové a nadzemní partie původního románského zdiva a zhruba o 1 m níže než opukový práh vstupu od západu, zaznamenaný v r. 1983. Mladší z obou zdí nedosahovala až k románskému zdivu a nebyla výzkumem v r. 1995 zachycena. Výsledky tohoto výzkumu ovšem zpochybňují vyhodnocení geofyzikálního měření z r. 1983, které pod jižním ramenem barokního ambitu konstatovalo přítomnost pěti zaklenutých „zasucených“ prostor (Bílý–Höschl 1983, příloha 1). V každém případě jednoznačné doložení románské architektury (byť patrně ne přímo kostela) posouvá předpokládanou existenci sakrálního objektu sv. Jiljí z roviny hypotéz do těsné blízkosti jistoty. Za pozornost ovšem stojí i zjištění, že nalezený soubor keramiky se ani v nejmenším neodlišuje od zboží užívaného ve světském prostředí stejné doby, včetně hoj-
