Architektúra neskororománskej rotundy v Šiveticiach

Archaeologia historica. 1997, vol. 22, iss. [1], pp. 29-[38]

ŠTEFAN ORIŠKO

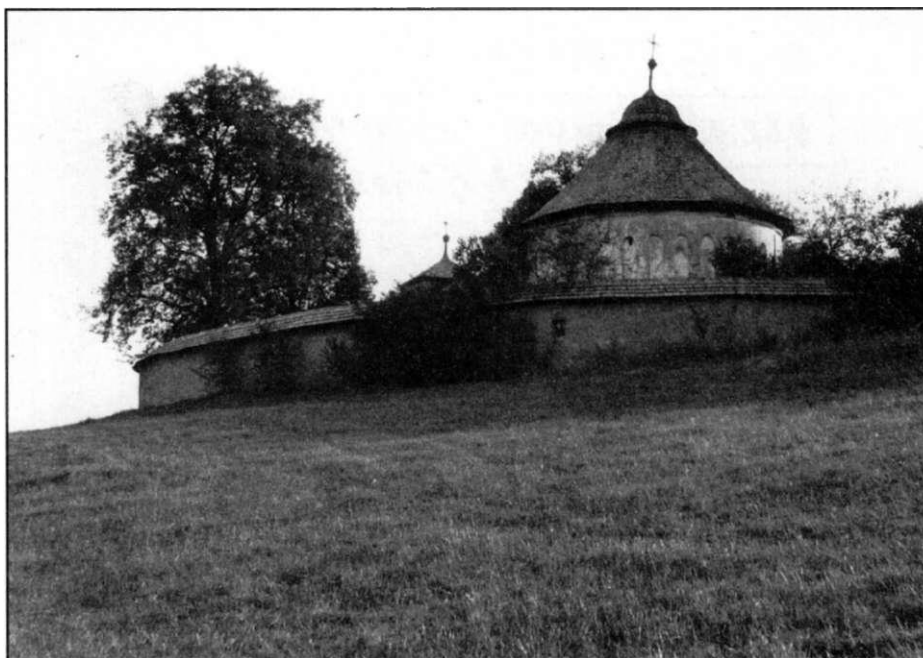
Obr. 1. Rotunda v Šiveticiach, pohľad z východu.

Základným problémom architektonického výskumu šivetickéj rotundy bola otázka primárnosti kruhového obvodu a prípadnej dodatočnosti zachovaného vnútorného delenia. Táto fázovitosť však nebola potvrdená: celá stavba, okrem neskoršej predsiene a sakristie, bola postavená naraz z tehlového muriva. Podľa charakteru muriva je zrejme, že v interiéri nebola rotunda omietaná. Výraz stavby vychádzal z kontrastu rezných červených pálených

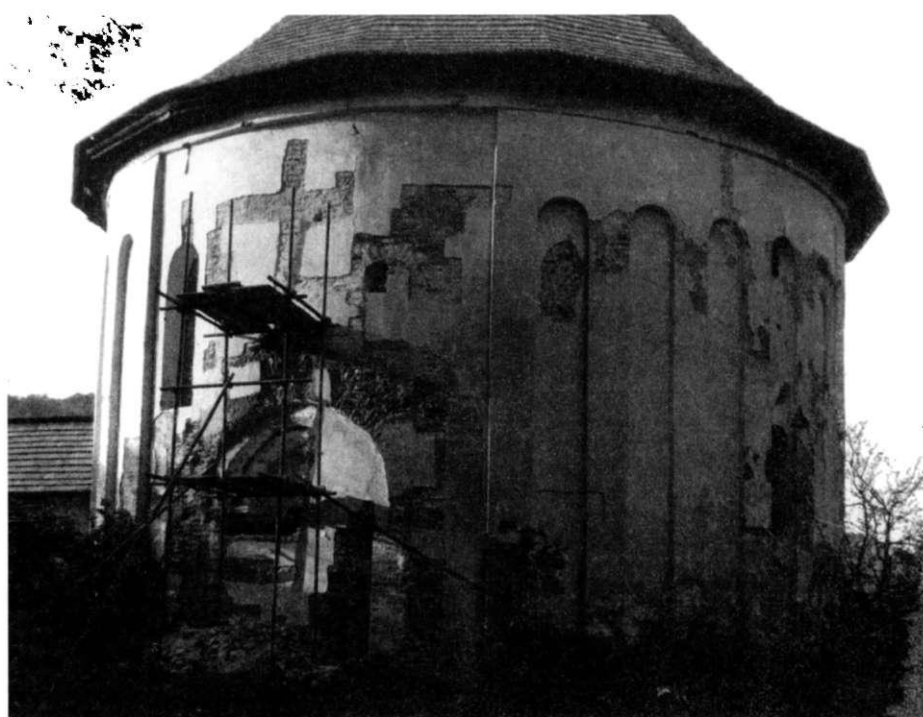
Obr. 2. Rotunda počas výskumu fasády.

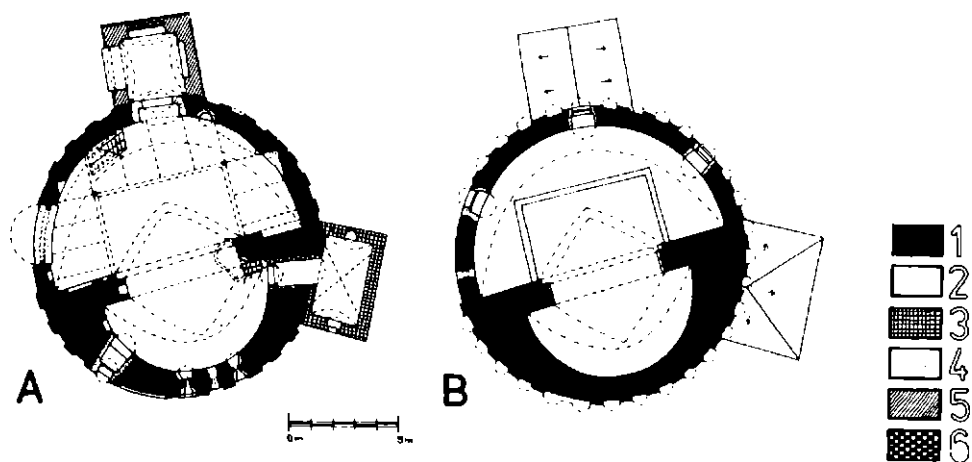
Obr. 3. Stavebný vývin rotundy: A) pôdorys prízemnia; B) pôdorys na úrovni poschodia. 1 - druhá štvrtina 13. storočia, pred 1243; 2 - 14. storočie; 3 - 16. storočie; 4 - 1750; 5 - 1792; 6 - novšie úpravy.

Ako dispozičná osnova prvej stavebnej fázy bol takto štruktúrovaným - škárovaným - murivom vymedzený (i potvrdený) zachovaný rozsah a typ pôdorysu, vkladajúci do vonkajšieho kruhového obvodu útvar zložený z polkruhovej apsidy, polkruhovej lode, medzi ktorými je vstavaný priečny múr, tvoriaci masív triumfálneho oblúka. Táto priestorová skladba dôsledne sleduje geometrické formy, ktoré sú do seba vzájomne opreté, takže vytvárajú jednoduchý, ale dômyselne vyriešený útvar s vyváženou statikou a rozvodom tlakov. Základom skladby konštrukcií je triumfálny oblúk, do ktorého zjednej strany dosadá polvalec záveru, zaklenutý konchou a z druhej strany zas polvalec lode so štvrtguľovou klenbou, opierajúcou sa o korunu muriva triumfálneho oblúka. Rozdiel hmôt i výšok záveru a lode bol využitý na konštrukciu úseku podkrovného priestoru nad apsidou, ktorý bol pôvodne zaklenutý štvrtguľovou klenbou. Táto klenba mala rovnakú výšku ako prevýšená klenba lode a vytvárala vlastne kupolové zakltenie nad celým kruhovým pôdorysom kostola. Z vrchnej klenby podkrovia nad apsidou sa zachovali iba úseky jej výbehu. Dvojitá klenba nad záverom je v priamom vzťahu k zhrubnutiu murív v obvode apsidovej časti.

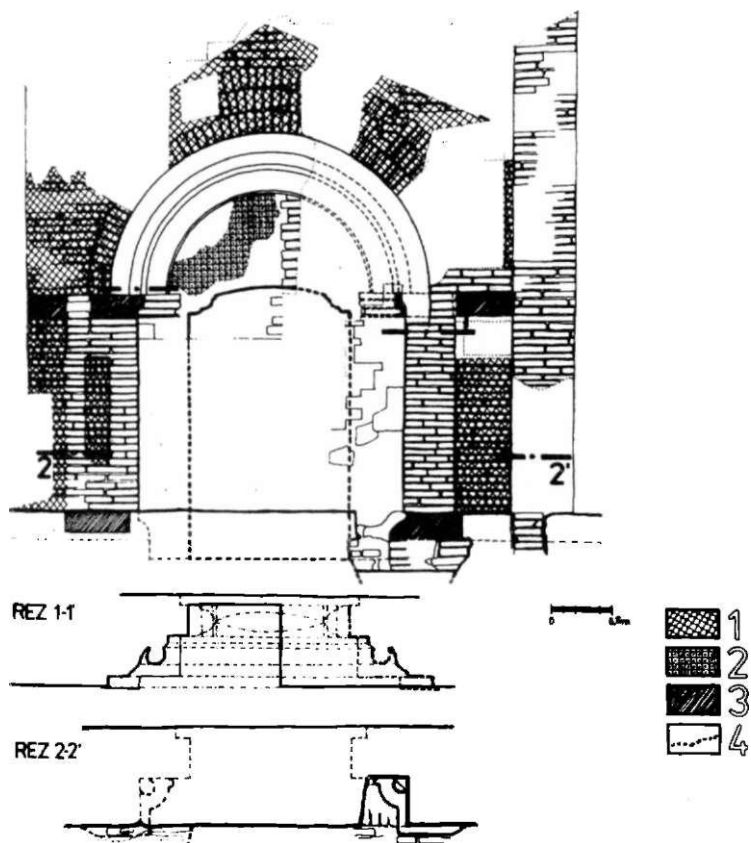
Obr. 4. Nález južného portálu rotundy: 1 - osekane tehlové murivo, 2 - gotické omietky, 3 - osekane kamenné články, 4 - ohraničenie sond.

Pôvodný južný portál rotundy je typom neskororománskeho ústupkového portálu s vloženými oblými prútmí, ktorého skladba je vytvorená murárskymi technikami. Základná schéma ostenia vychádza z pravouhlých ústupkov, z ústupkovite sa zalamujúcej rímsy a profilovaného nadpražia (archivolty), kombinujúceho šikmo skosené hrany s ústupkom, do ktorého je vložený oblý prút. Výrez portálu je mierne segmentový, so štvrtguľovými sedielkami. Plocha portálového tympanonu nebola reliéfne zdobená. Prieskumom sa tu zistila figurálna maľba, ktorá však pochádza z neskoršieho obdobia, z druhej polovice 14. storočia. Nie je možné celkom vylúčiť, že zistenú výmaľbu predchádzala ešte skoršia maľovaná výzdoba tympanonu.

Jedinými kamennými súčasťami portálu sú soklové časti a zalamujúca sa rímsa. Kým sokel mal iba jednoduchú oblú profiláciu (naviac narušenú), profil rímsy bol zložený zo skladby základných geometrických telies (doska, oblina, ústupok). Oblé valcové prúty v archivolte a stĺpiky v ostení boli vytvorené z terakotových dielov. Niekoľko sa ich našlo v zámurovke portálu. Je isté, že zachovaný portál je torzom. Dokladajú to úseky osekaných murív na ploche obvodu i nález odtlačku sedlového zastrešenia nad portálom, ktoré sú zvyškami rizalitového rámovania. O skladbe profilu v osekaných úsekoch možno nastoliť

viacero hypotéz, každá však sa môže ukázať ako nepresná, pretože portál svojou murárskou realizáciou nesledoval dôsledne skľadobnosť, ale podriaďoval profiláciu čiastočne i technike tehlovej konštrukcie.

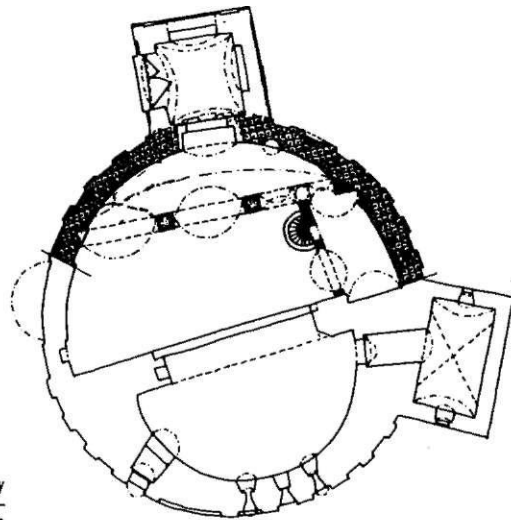
Obr. 5. Nález západnej tribúny (čiastočná rekonštrukcia): 1 – zachované obvodové murivo plášťa rotundy, 2 – situovanie pilierov tribúny, 3 – murivá súvisiace s valene zaklenutým priestorom.

Za fundátora stavby možno považovať rodinu Zachovcov (Zach, Zah), ktorí v r. 1258, 1272 a 1275 okrem iných obránili svoj majetok Sueta (alebo Suethe) v spore s rodom Ákošovcov. To, že rotunda bola zemepanským vlastníckym kostolom, dokladá nález fragmentov západnej empory, z ktorej sa výskumom odkryli zvyšky jej situácie v južnom a severnom úseku muriva interiéru lode. Empora bola previazaná s obvodovým múrom: jej južný úsek súvisí s nikou s kamennou rímsou, ktorá bola vlastne konzolou klenbového oblúka čelného múru tribúny. Empora bola zaklenutá formou konchy. Jej čelný múr sa otváral do lode zrejme polkruhovými oblúkmi, dosadajúcimi na kruhové murované piliere s kamennými hlavicami. Z nich sa doteraz (v archeologickej sonde pred južným portálom) našla jediná, silne poškodená hlavica. Hlavica má mierne stlačený tvar s vystupujúcimi rohmi. Na jej poškodenom povrchu sú evidentné vertikálne reliéfne pásy a ryhy i oblé výdutiny, ktoré sú však motivicky nečitateľné. V interiéri s emporou mohol súvisieť i murovaný útvar, zaklenutý valenou klenbou, priliehajúci k severnému úseku muriva triumfálneho oblúka a severnému múru obvodu lode. Výška tohto objektu podľa odtlačkov na stene lode bola nižšia ako niveleta podlahy empory o cca 100 cm. Do styku severného úseku empory a murovaného objektu možno situovať schodisko na emporu, ktoré podľa základu mohlo mať polkruhový alebo kruhový tvar. Napriek pozitívnym dokladom, týkajúcim sa aj situovania pilierov empory, nemožno tribúnu ucelene rekonštruovať. I tak je najúplnejšie doloženou murovanou emporou z románskej rotundy v našom pamiatkovom materiáli, a je vlastne bez priamej zachovanej analógie. Nález západnej tribúny je známy aj z rotundy v Križovanoch nad Dudváhom, kde však patrí k druhotným, zrejme ranogotickým úpravám (Štibrányi, 1995, 11).

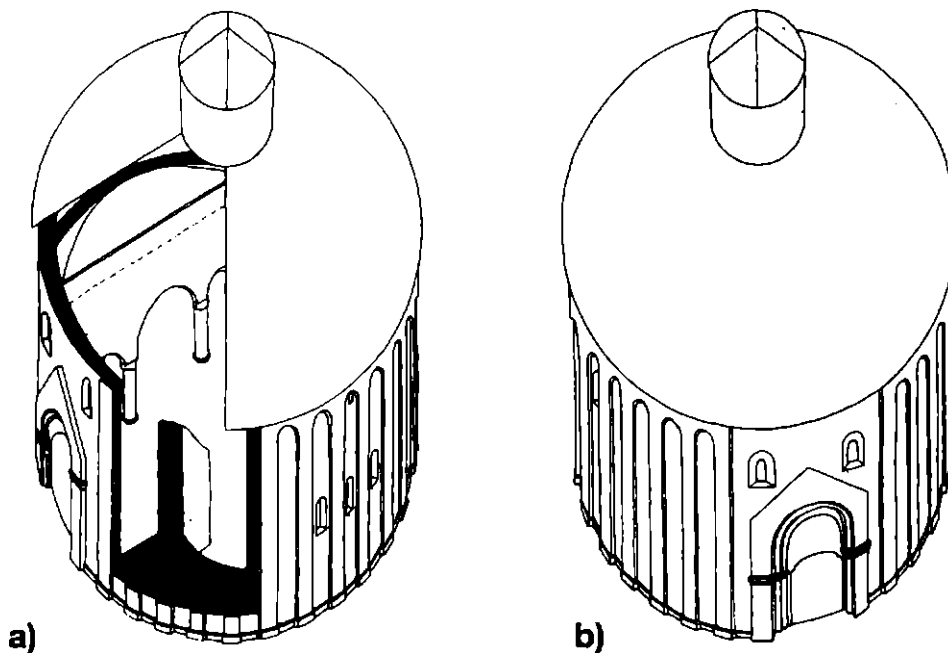
Obr. 8. Rekonštrukcia rotundy: a) pohľad z Juhovýchodu, b) pohľad z juhu.
