Výsledky stavebno-historického a archeologického výskumu kaštieľa v Novákoch – časť Laskár

MARTIN BÓNA – SLAVOMÍR KATKIN – RUDOLF VIRŠÍK – SOŇA ZRUBCOVÁ

Záchranný stavebno-historický a archeologický výskum kaštieľa v Laskári bol realizovaný vyššie uvedenými pracovníkmi Pamiatkového ústavu v Nitre v r. 1996–1999 za účelom podrobného doskúmania a zdokumentovania pamiatky pred plánovanou asanáciou.¹

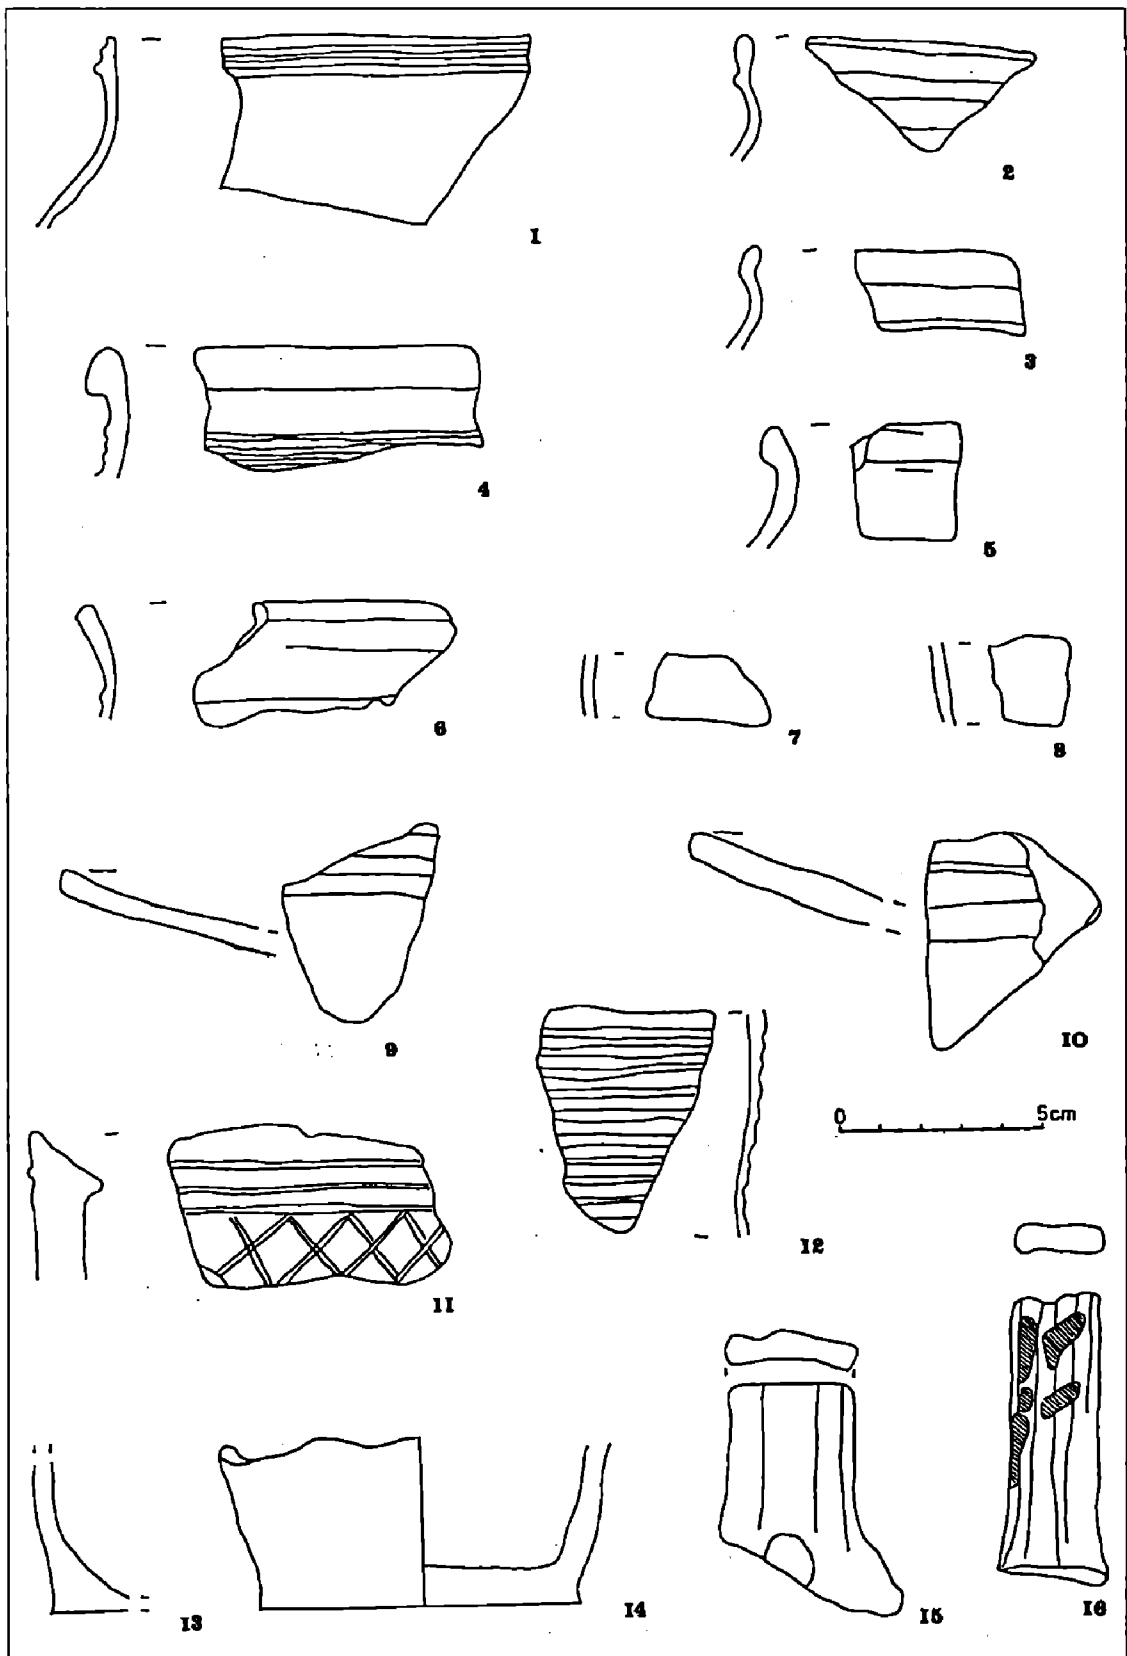
Obr. 8. Výber keramiky. Kresba: S. Katkin.

Nájdenný sprievodný materiál z archeologických sond neumožňuje presne zadatovať vznik opevneného sídla. Keramika nevybočuje z rámca 2. pol. 15.–zač. 16. stor. (obr. 8). Môžeme teda aj vzhľadom na zánikovú vrstvu opevnenia a archívne pramene predpokladať výstavbu sídla v priebehu 15. stor.

Das gefundene Begleitmaterial aus den archäologischen Sonden ermöglicht nicht, die Entstehung des befestigten Sitzes genau zu datieren. Die Keramik überschreitet nicht den Rahmen 2. Hälfte des 15. bis Anfang des 16. Jhs. (Abb. 8). Auch mit Rücksicht auf die Untergangsschicht und die Archivquellen kann man also den Aufbau des Sitzes im Verlaufe des 15. Jhs. voraussetzen.

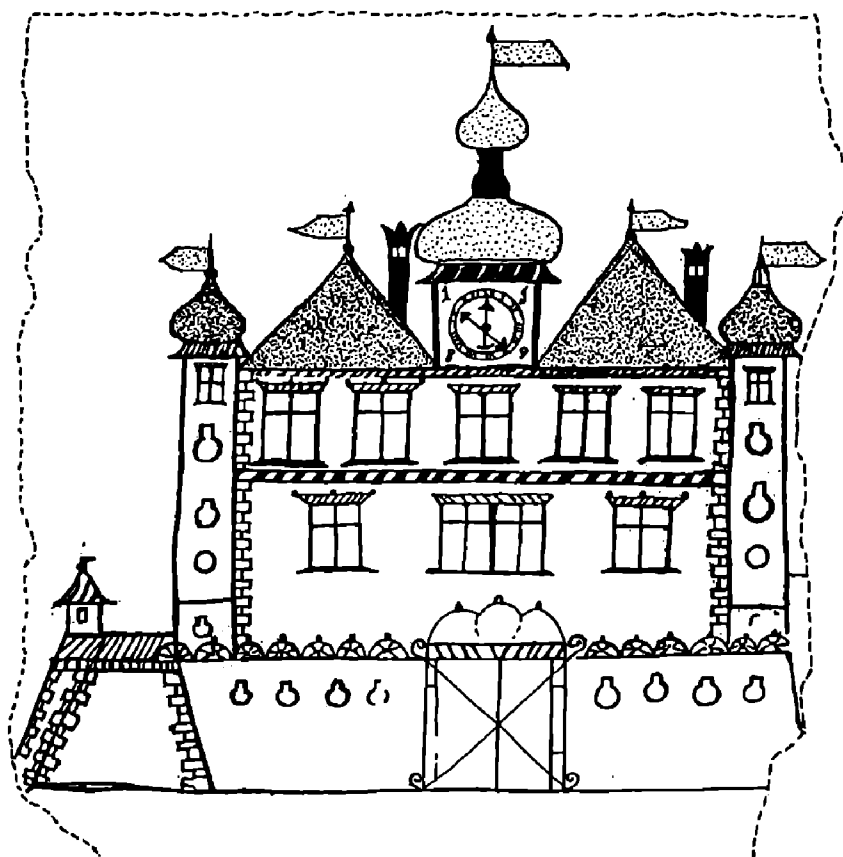
Obr. 9. Kaštieľ na nástennej maľbe z r. 1589. Kresba: M. Bóna.

K presnejšiemu datovaniu opísaných renesančných úprav, ktoré zmenili výzor neskorostredovekého zemianskeho sídla na reprezentačný kaštieľ, ako aj k objasneniu charakteru nového vonkajšieho opevnenia prispel nález maľby v interiéri prízemja pôvodnej južnej veže.⁷ Maľba s vyznačeným datovaním do r. 1589 zachytáva s veľkou pravdepodobnosťou štylizovanú a schématicizovanú panorámu laskárskeho kaštieľa, v popredí so zástavbou obce (obr. 9). Kaštieľ je zobrazený ako dvojpodlažná budova, zakončená valbovými strechami a ústrednou hodinovou vežou s dvojitou cibulovou strechou. Fasáda je zdobená nárožným kvádrovaním a rímsami. Po bokoch kaštieľa sú v pozadí zakreslené dve štvorpodlažné veže so strieľňami a cibulovými strechami. Spodnú časť stavby lemuje hradba vonkajšieho opevnenia, zakončená oblúčikovou atikou. Hradba je členená kľúčovými strieľňami a v jej strede je zakreslená hlavná vstupná brána. V ľavom ukončení hradby je vyznačený bastión s nárožnou strážnou vežičkou. Z kresby usudzujeme, že ide o schématické znázornenie laskárskeho kaštieľa po opísanej renesančnej prestavbe na sklonku 16. stor. Nasvedčuje tomu nielen dvojpodlažnosť zakreslenej budovy, ústredné situovanie hodinovej veže, ktorá bola v baroku prestavaná na zvonovú, ale aj opevnenie s bastiónmi, ktoré je tiež doložené na mape z Jozefínskeho mapovania v r. 1782–85 (obr. 3). Podľa tejto mapy opevnenie obkolesovalo budovu kaštieľa zo všetkých strán a malo pravidelný obdĺžnikový pôdorys. Na nárožniach opevnenia sú zakreslené vybiehajúce bastióny alebo bašty. Na základe opisu opevnenia kaštieľa z r. 1788 sa opevnenie skladalo až z dvoch múrov, medzi ktorými sa nachádzala vodná priekopa (Kubasák 1976, 28). Kresba na mape ukazuje, že hradobný múr s bastiónmi bol vonkajší, pretože ďalší vyznačený múr obkolesoval kaštieľ v menšom odstupe.

nájdenej zvyškov murív. Predpokladáme však, že súvisia s renesančným opevnením kaštieľa, keďže na východnej strane už rešpektujú nové renesančné krídlo rozšíreného stredovekého traktu. Len ďalšou sondážou by bolo možné potvrdiť tento predpoklad a zmapovať celý priebeh opevnenia, ako tiež zistiť charakter jeho náročných bastiónov, prípadne i náročných veží, ako to naznačuje kresba kaštieľa z r. 1589.

Ein Gemälde, das im Erdgeschoßinterieur des ursprünglichen Südturms gefunden wurde⁷, half die beschriebenen Renaissanceherrichtungen, die das Aussehen des spätmittelalterlichen Landadelsitzes zum repräsentativen Schloß umwandeln, genauer datieren und den Charakter der neuen Außenbefestigung erklären. Das Gemälde mit der Datierung ins Jahr 1589 bildet höchstwahrscheinlich das stilisierte und schematisierte Schloßpanorama mit der Gemeinde Laskár im Vordergrund ab (Abb. 9). Das Schloß ist als ein Zweietagengebäude mit Walmdächern und zentralem Uhrturm mit doppeltem Zwiebdach dargestellt. Die Fassade ist mit der Quaderung in den Ecken und mit Gesimsen verziert. Im Hintergrund sind an den Schloßseiten zwei Vieretagentürme mit Schießscharten und Zwiebdächern gemalt. Den unteren Teil des Baues säumt eine Außenbefestigungsmauer mit der bogenförmigen Attika. Die Befestigungsmauer ist mit schlüsselförmigen Schießscharten gegliedert und in ihrer Mitte befindet sich das Haupteingangstor. In der

linken Mauerbeendigung befindet sich eine Bastion mit einem kleinen Wachturm an der Ecke. Von der Zeichnung schließen wir darauf, daß es sich um eine schematische Darstellung des Schlosses in Laskár nach dem beschriebenen Renaissanceumbau gegen Ende des 16. Jhs. handelt. Davon zeugt nicht nur die Zweictagendisposition des gemalten Gebäudes und die Zentrallage des Uhrturms, der im Barock zu einem Glockenturm umgebaut wurde, sondern auch die Befestigung mit Bastionen, die auch auf der Landkarte aus dem josephinischen Mappieren aus den Jahren 1782–1785 (Abb. 3) belegt ist. Nach dieser Landkarte umgab die Befestigung das Schloßgebäude von allen Seiten und hatte den regelmäßigen rechteckigen Grundriß. An den Befestigungsecken sind vorspringende Bastionen abgebildet. Nach der Beschreibung der Schloßbefestigung aus dem J. 1788 bestand sie sogar aus zwei Mauern, zwischen den sich ein Wassergraben befand (Kubasák 1976, 28). Die Zeichnung auf der Landkarte zeigt, daß die Befestigungsmauer mit den Bastionen die Außenbefestigung darstellte, weil die weitere gezeichnete Mauer das Schloß im kleineren Abstand umgab.
