## K morfologii hradu v Písku

# K morfologii hradu v Písku

JIŘÍ VARHANÍK

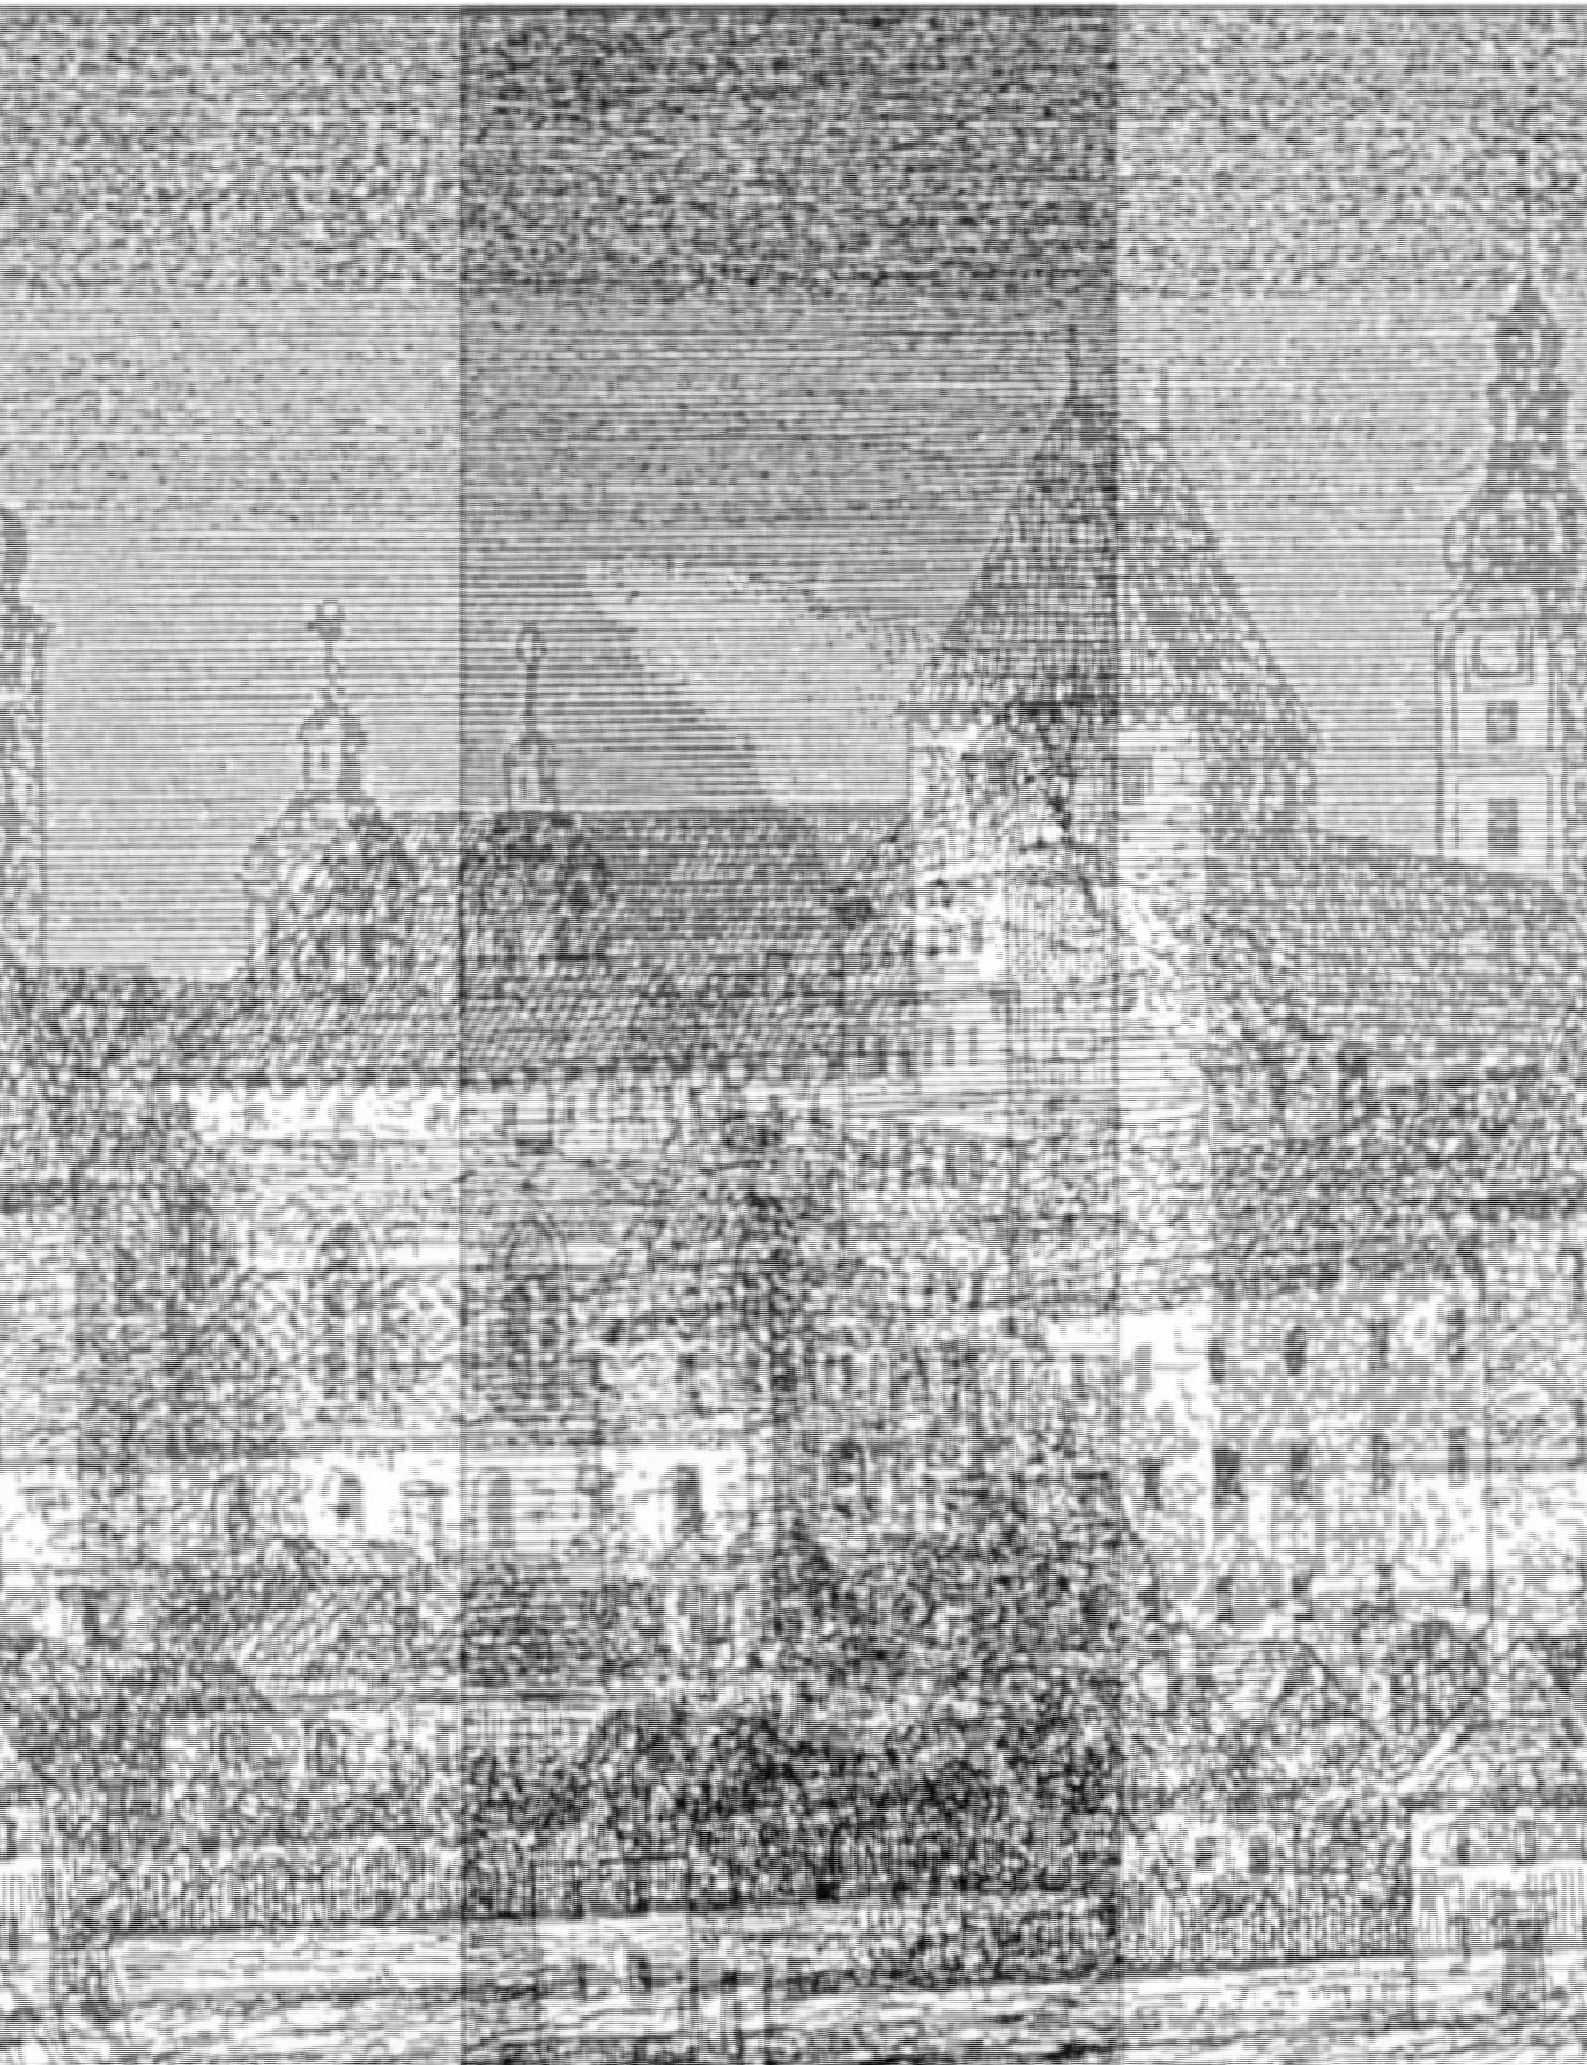
Jen malá pozornost byla doposud věnována zaniklé hradní bráně s menší brankou pro pěší, zachycené před zbořením na kresbě E. Herolda. Oba otvory se otvírají v pravouhlých, stejně vysokých vpadlinách, pečlivě vyzděných z kvádrů. Ostění většího z obou vstupů je na hraně opatřeno dosti bohatou profilací, jejíž přesný průběh však bohužel není rozeznatelný. Kresebná rekonstrukce hradu z doby po polovině 13. století, opakovaně publikovaná T. Durdíkem (1993, 1998, 1999) obsahuje tuto dvojici vstupních otvorů

s vpadlinami pro padací mosty, přičemž až v naposled citované práci autor připouští, že vestavba brány do čelního parkánu může být až pozdně středověkého původu. Již samotný výskyt brány opatřené vpadlinou pro padací most by byl v Čechách ve třetí čtvrtině 13. století velkou vzácností. Naproti tomu s ohledem na výsledky dosavadního poznání nepřichází vůbec v úvahu zařazení brány se samostatnou brankou pro pěší do 13. století, neboť rozšíření takovéhoto zařízení na našich hradech náleží až 14. století. V souvislosti s datováním výše uvedené konzoly krbu dodatečně osazené v prvním patře arkádového ochozu lze na základě Heroldova vyobrazení a zprávách písemných pramenů o pobytech Václava IV. (Sedláček 1934, 190) usuzovat, že za vlády tohoto panovníka došlo k určitým úpravám již více než celé jedno století starého hradu v duchu nároků na vyšší komfort, mezi něž mohlo náležet i pořízení nové brány s brankou pro pěší, jaké známe z jiných Václavových hradů.

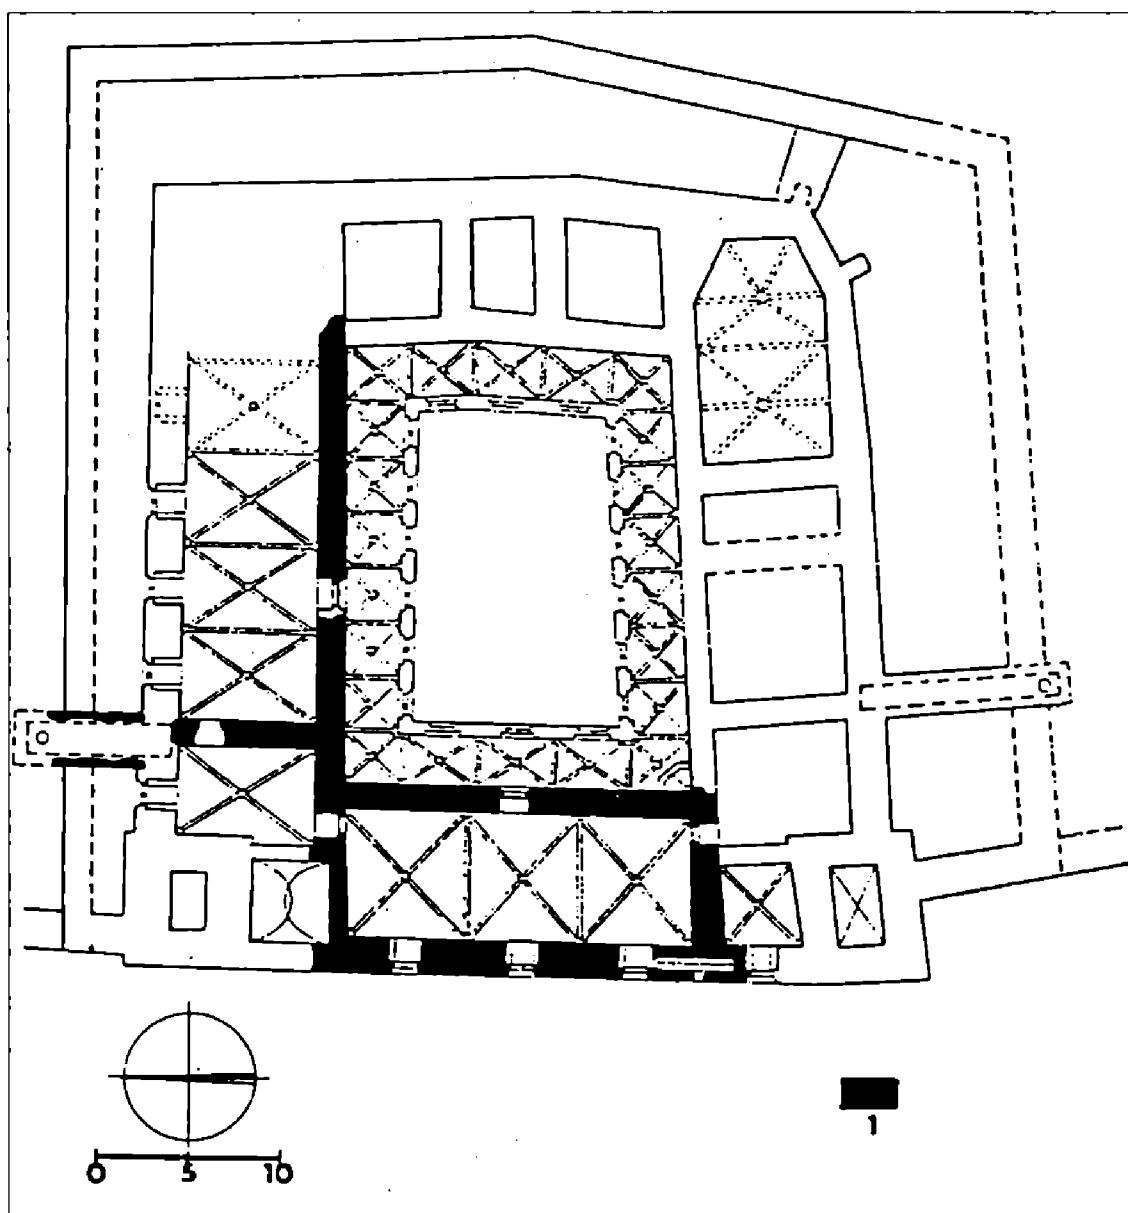
Obr. 3. Pisek, hrad, rekonstrukce půdorysu 1. patra ve 13. století podle T. Durdíka.

Největší obtíže však způsobuje rekonstrukce jihozápadního nároží hradu, které zaujímal hradní kaple. Problematický je zejména poněkud neorganický vztah polygonálně zakončené kaple k východnímu křídlu hradu, vyznačujícím se oproti ostatním poněkud deformovaným půdorysem, přičemž dosti násilně působí půdorysná rekonstrukce, na níž se sbíhají vnější a vnitřní líce jižní zdi lodi a východní zeď závěru kaple (např. Durdík 1993, obr. 17 na s. 27). Výsledky archeologického výzkumu této části hradu však byly publikovány tím způsobem, že některé konstrukce včetně úseku zdiva, který pravděpodobně odpoví-

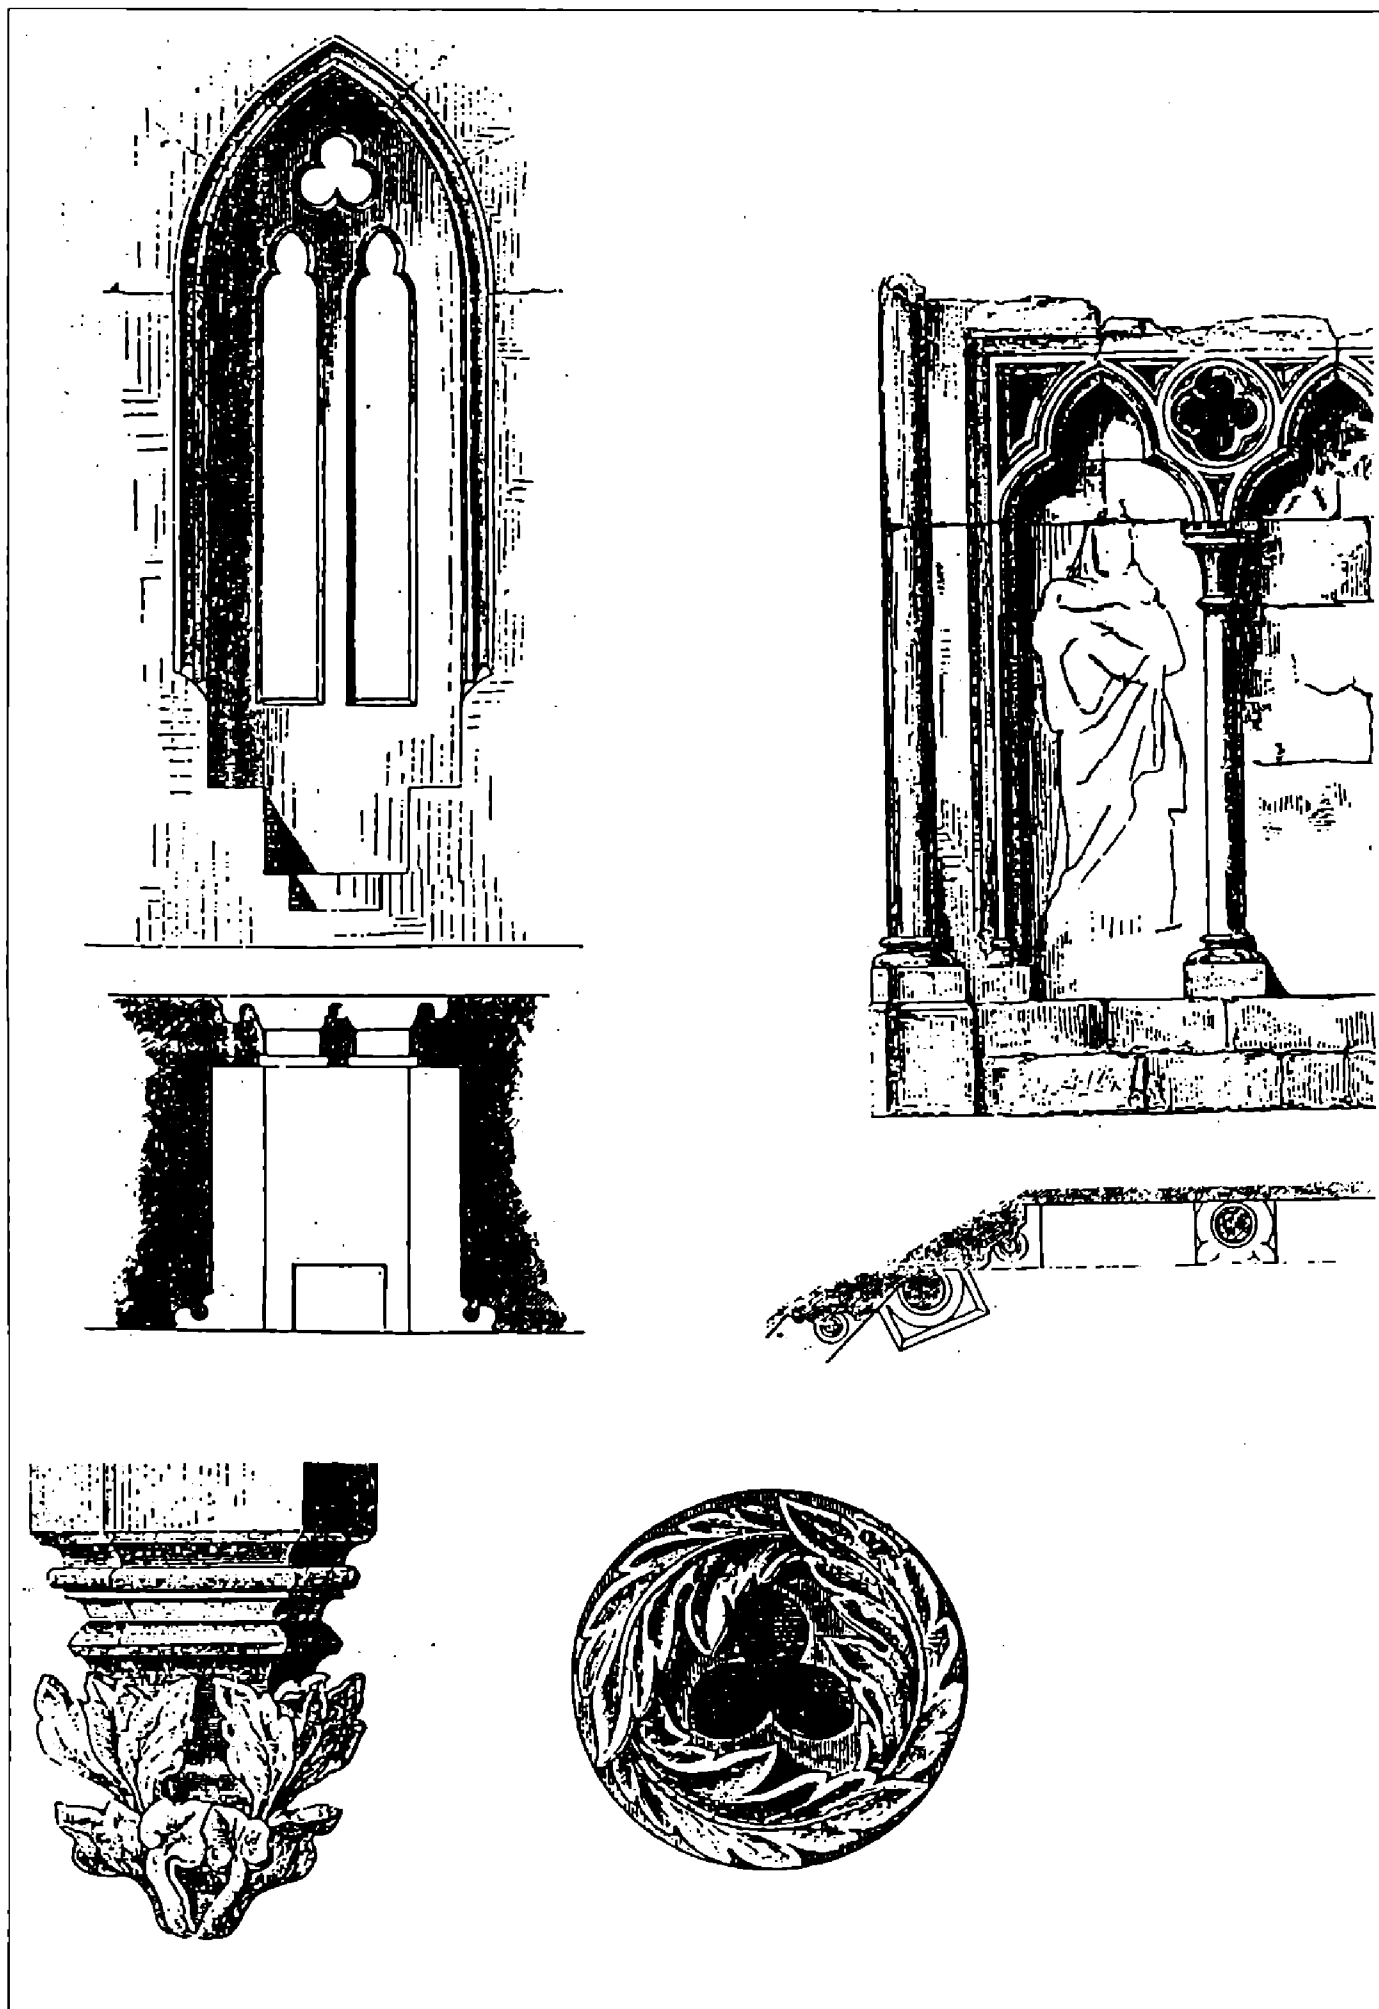
Obr. 4. Pisek, hrad, dokumentace B. Gruebera – okno velkého sálu, slepé arkády v kapli, přípora a svorník z kaple.

Na základě srovnávacího materiálu tedy lze důvodně zpochybnit datování horní partie slepých arkád písecké kaple v podání B. Gruebera do třetí čtvrtiny 13. století, neboť postrádá ve své době analogii. Rozdíl oproti archaickým patkám je tak nápadný, že jej nelze odbýt poukazem na eventuální eklecticismus morfologického rejstříku raně gotické huti, která tehdy v Písku pracovala. Přestože architektonické články zvíkovského paláce nejsou vždy s obdobným detailním řešením píseckých staveb zcela identické, podobnost je tak vysoká, že právem vedla již dříve k atribuci těchto stavebních podniků jedině huti (Líbal 1948, Mencil 1962, Mencilová 1972).

Vyvstává tedy otázka, jak B. Grueber dospěl k této zcela nepravděpodobné podobě slepých arkád slohově sestávajících z navzájem si neodpovídajících detailů. Kromě dnes již zaniklé kaple B. Grueber dokumentoval další části hradu, které se naštěstí dochovaly a na nichž tedy lze autorův postup do určité míry kontrolovat. Instruktivní je zejména podrobný výkres okna velkého sálu v prvním patře západního křídla (Grueber 1874), které je zachyceno s rekonstruovanou kružbou a neobvykle situovanou profilací na hraně špalety, ačkoli okna byla v té době částečně zazděna (Miltner 1863, 307, Sedláček 1934, 180). Tato profilace přitom chybí i na dalším Grueberově vyobrazení zachycujícím podélný řez prvním patrem západního křídla píseckého hradu, zachycujícím pravděpodobně víceméně v souladu se skutečností i částečně zazděná okna. Hrany špalet jsou ve skutečnosti vyzděny z pečlivě opracovaných, avšak nečleněných kvádrů, jak je dodnes dobře patrné. Je tedy zřejmé, že v tomto případě B. Grueber – zcela v dobových intencích – přizpůsoboval některé detaily dokumentovaných památek nejen své interpretaci, ale dokonce snad svému výtvarnému názoru projektujícího architekta.

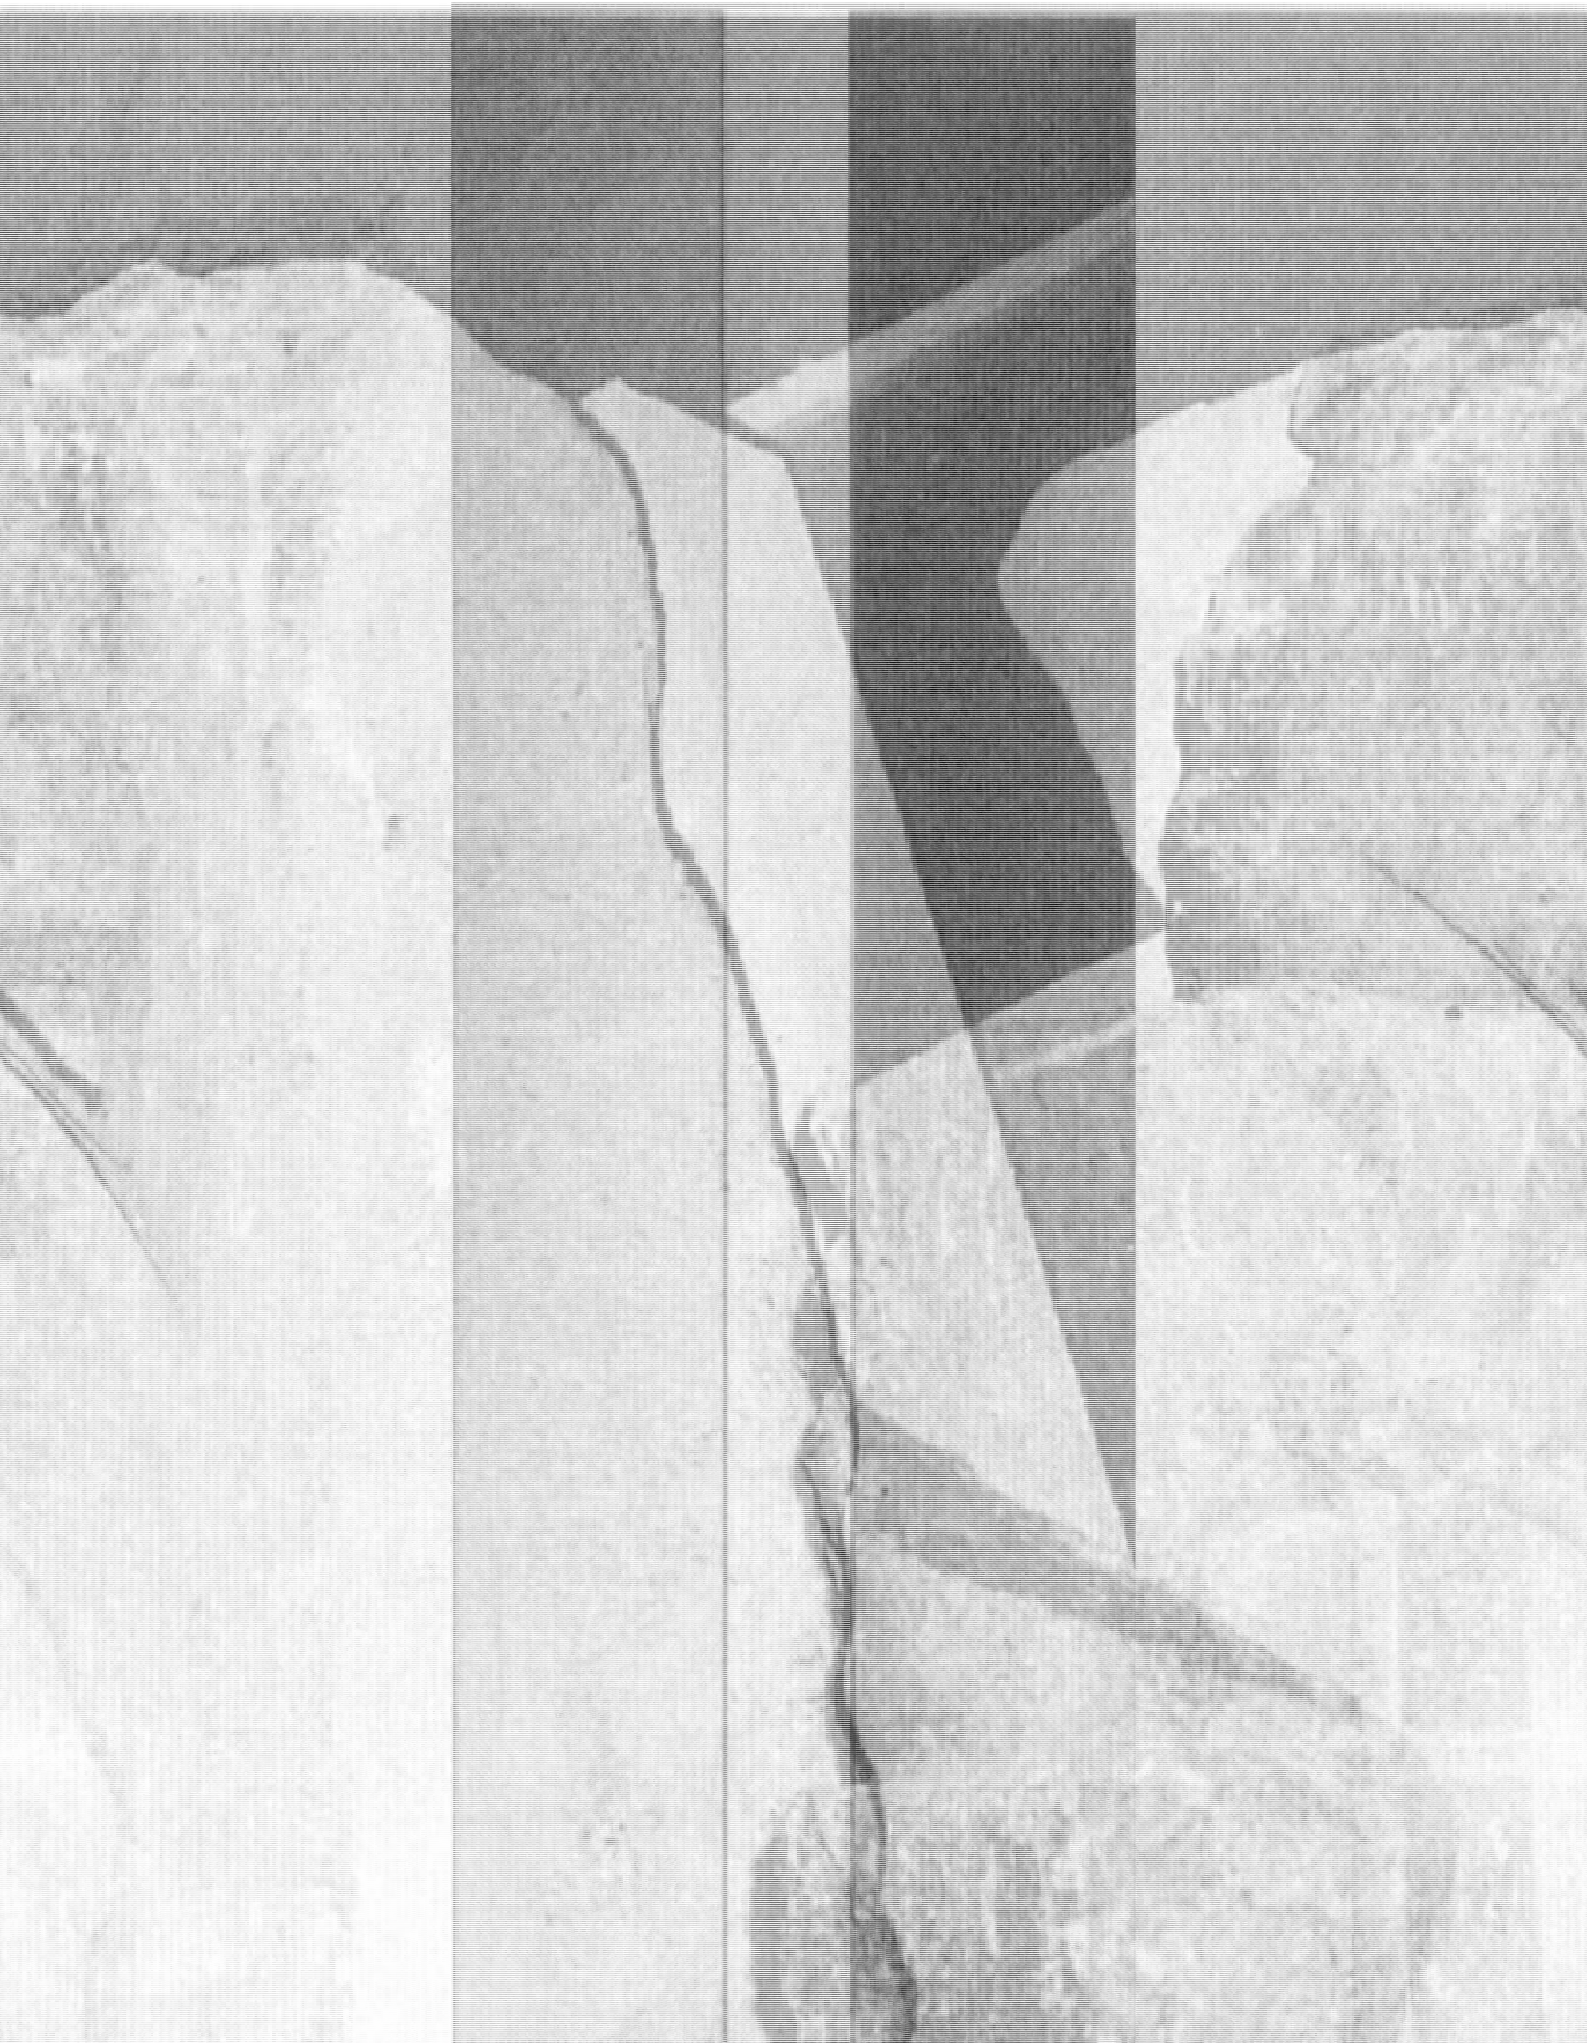
**Obr. 10. Písek, svorník v sakristii  
lékanského kostela. Foto J. Hladký  
1999.**

Der von B. Grüber publizierte Bolzen und sein Unterstüzungselement sind nicht erhalten. Eine Analogie stellen gewissermaßen der Bolzen und die polygonalen Unterstüzungselemente in der nördlichen Chorkapelle in der Klosterkirche in Vyšší Brod dar. In der Produktin der Bauhütte Pisek–Zvíkov, in der die flachen ungegliederten Bolzen überwiegen, findet man für den Bolzendekor keine Ähnlichkeit
