Opevnenie mestského hradu v Banskej Bystrici v 15. a na začiatku 16. storočia

Archaeologia historica. 2002, vol. 27, iss. [1], pp. 355-370

LUBICA FILLOVÁ – MARTA MÁCELOVÁ – MICHAL ŠIMKOVIC

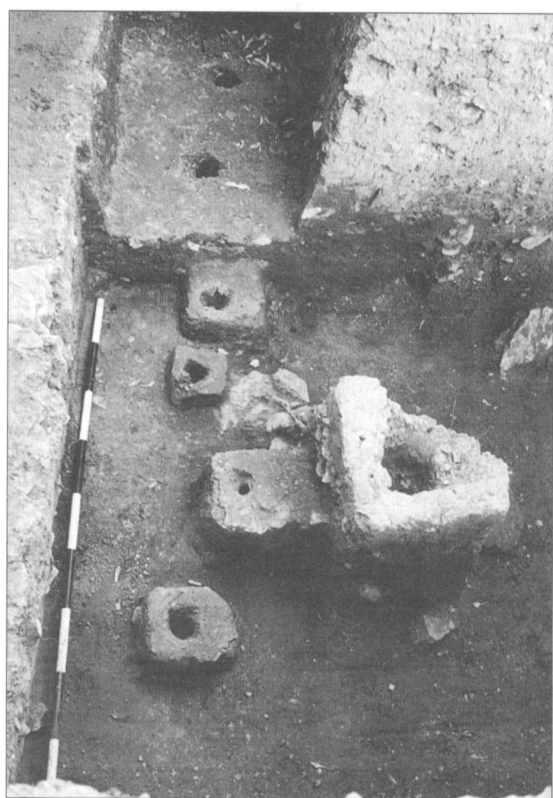
Obr. 4. Mestský hrad, kolové jamy v sonde I/97. Foto: M. Mácelová.

4. Stadtburg, Pfostengurben in der Sonde I/97. Foto: M. Mácelová.
5. Stadtburg, Öffnungen in der westlichen Umfassungsmauer. Foto: M. Mácelová.
6. Stadtburg. Sonde I/97, Steinschrot auf dem herrgerichteten Terrain als Grund vom verbrannten Fußboden des hölzernen Objekts aus dem Ende des 15. Jhs. Foto: M. Mácelová.

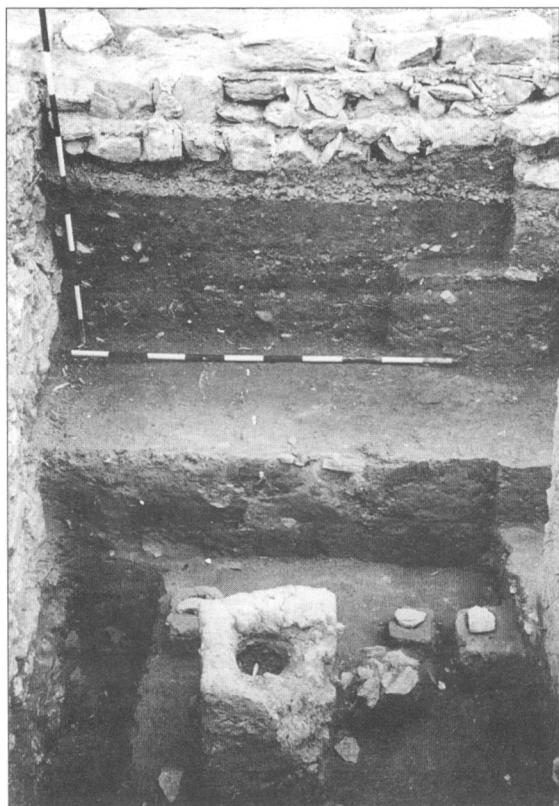
Obr. 6. Mestský hrad. Sonda 1/97, kamenná drvína na upravenom teréne ako podklad spálenej dlážky dreveného objektu z konca 15. stor. Foto: M. Mácelová.

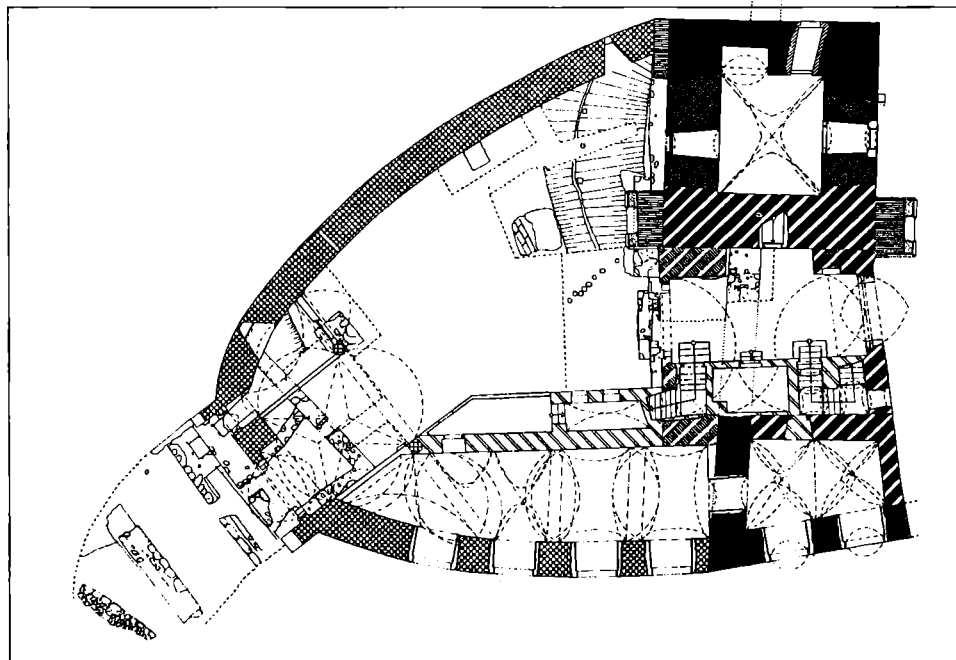
Obr. 10. Banská Bystrica, mestský hrad, vstupná brána s barbakanom, stavebno-historická analýza podľa L. Fillovej a M. Šimkovic. Pôdorys vstupnej brány do hradu s barbakanom v úrovni prízemja. Legenda: 1 – posledná tretina 15. stor., šrafované predpokladaný rozsah a datovanie murív; 2 – asi 80.- roky 15. stor. šrafované predpokladaný rozsah a datovanie murív; 3 – po r. 1500; 4 – okolo r. 1510; 5–8 – renesančné úpravy po 16. stor., šrafované predpokladaný rozsah a datovanie murív; 9–10 – 18. stor.; 11 – 19. stor.; 12 – 20. stor.; 13 – murivo 2. stavebnej etapy v sekundárnej polohe; 14 – sondy archeologického výskumu r. 1997, 1999. Kresba: M. Šimkovic.

10. Banská Bystrica, Stadtburg, Eingangstor mit der Barbakane, baugeschichtliche Analyse nach L. Fillová und M. Šimkovic. Grundriß des Eingangstors in die Burg mit der Barbakane im Erdgeschoßniveau. Legende: 1 – das letzte Drittel des 15. Jhs., schraffiert der vorausgesetzte Umfang und die Datierung der Mauerwerke; 2 – ca. 80-er Jahre des 15. Jhs., schraffiert der vorausgesetzte Umfang und die Datierung der Mauerwerke; 3 – nach dem J. 1500; 4 – um J. 1500; 5–8 – Renaissanceherrichtungen nach dem 16. Jh., schraffiert der vorausgesetzte Umfang und die Datierung der Mauerwerke; 9–10 – 18. Jh.; 11 – 19. Jh.; 12 – 20. Jh.; 13 – Mauerwerk der 2. Bauetappe in der sekundären Lage; 14 – Sonden der archäologischen Forschung J. 1997, 1999. Zeichnung M. Šimkovic.
