Predbežné výsledky archeologického výskumu kostola Sv. Jána Krstiteľa v Sabinove

Preliminary Results of the Archaeological Research of the Church of St. John the Baptist, Sabinov

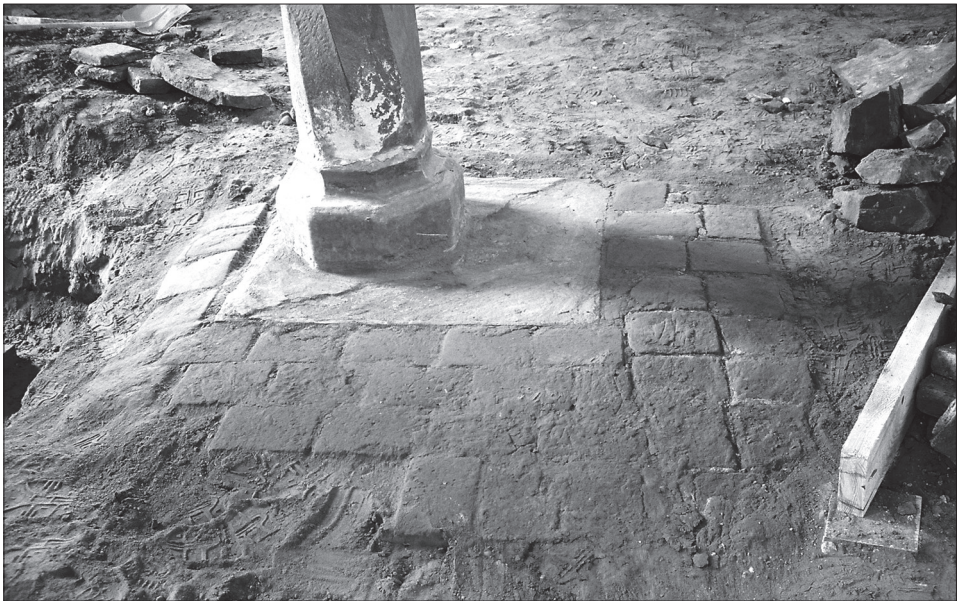
Obr. 5. Zvyšky novovekej dlažby pri pilieri empory.

Abb. 5. Überreste des neuzeitlichen Fliesenbodens am Pfeiler der Empore.

pätky pilierov empory, ako aj zvyšky pôvodnej rannonovovekej dlažby (jej zvyšky boli v predstihu dokumentované v sondách I, IV, V, VII/2005). Táto dlažba sa zachovala len v malých fragmentoch pri víťaznom oblúku, obvodových stenách, pilieroch (obr. 5) a pri pôvodnom vstupe do krypty. Nepochybne v úrovni tejto dlažby boli pôvodne osadené dva renesančné epitafy nájdené v sekundárnych polohách počas znižovania terénu. Prvý epitaf ležal v západnej časti hlavnej lode, druhý v južnej predsieni. Zachované zvyšky podlahy dosvedčujú, že novoveká podlaha bola realizovaná v úrovni pôvodnej neskorostredovekej podlahy kombináciou pôvodných neskorostredovekých dlaždíc a nových tehál formátu 22–23×16–17×5 cm.
