Průzkum objektů v Mostecké uhelné pánvi : areál tvrze a kostela v Kopistech

Archaeologia historica. 1979, vol. 4, iss. [1], pp. 7-19

Průzkum objektů v Mostecké uhelné pánvi – areál tvrze a kostela v Kopistech

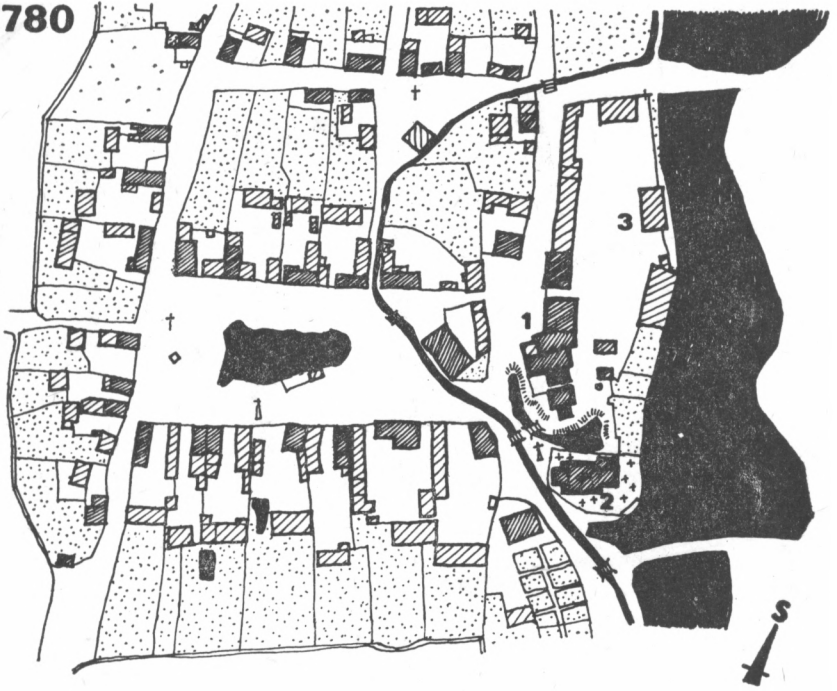
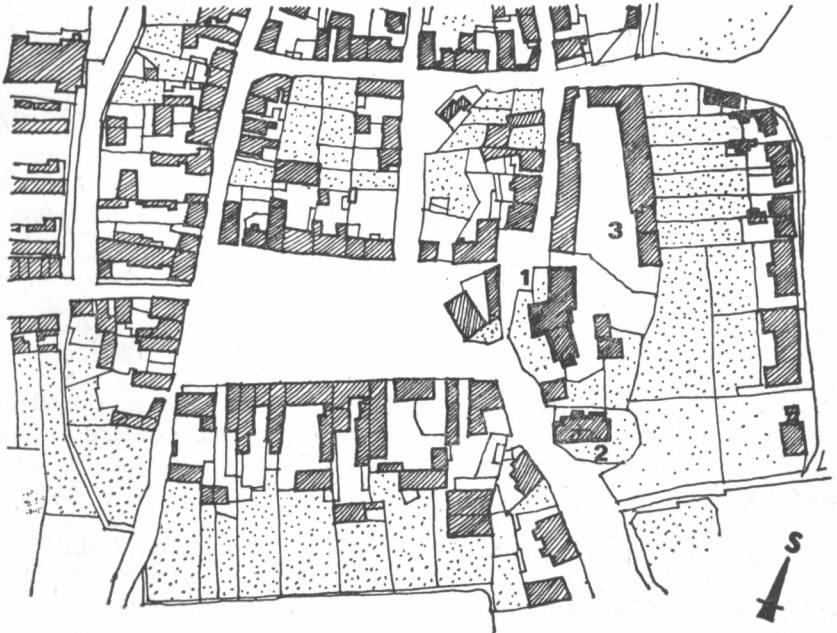
Obr. 1. Situace historického jádra Kopist na katastrálním plánu z let 1779–1780 a 1978: 1 – tvrz, 2 – kostel, 3 – dvůr (F. Kašíčka).

1. Lage des historischen Siedlungskerns von Kopisty auf dem Katasterplan der Jahre 1779—1780 und 1978; 1 — Feste, 2 — Kirche, 3 — Hof (F. Kašička).
- 2a, 2b. Kopisty — Grundriß des Keller- und Erdgeschosses der ehemaligen Feste im Lichte der bauhistorischen Analyse: dichter Raster — Mauerwerk der Gotik, senkrechter Raster — der Renaissance, schräge Schraffierung — des Barocks, schräge Doppelstriche — des klassizistischen Stils; das übrige Mauerwerk ist neuzeitlich. Unterbrochene Schraffen deuten eine hypothetische Einreihung an (F. Kašička).

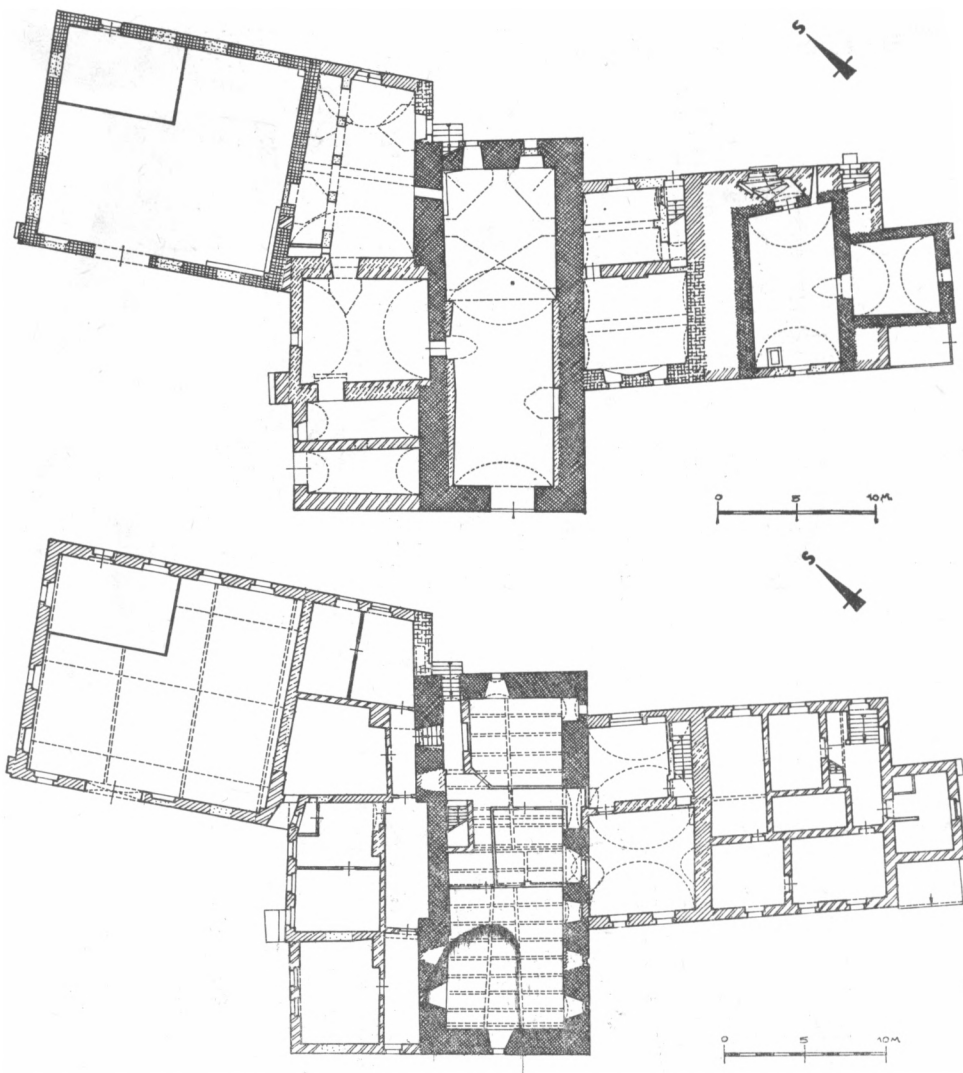
Obr. 2a, 2b. Kopisty – půdorys suterénu a přízemí bývalé tvrze ve stavebně historické analýze: husté mřížky značí zdivo gotické, mřížky kolmé ke konstrukci – renesanční, šikmá šrafura – barokní, šikmé dvojčáry – klasicistní, ostatní zdivo je novodobé. Přerušovaná šrafura označuje zařízení hypotetické (F. Kašíčka).

Tuto tzv. „vlastní tvrz“ uprostřed souboru tvoří obdélné stavení na půdorysu zhruba 10x24 m, původně ve zdivu dvoupatrové, s širokou vpadlinou ve střední třetině severního boku. Dochovaná okénka s okosenými hranami, čelní okno s přetínávanými profily a klíčové střílky v jednotně budovaném zdivu, kladou stavbu do pozdní gotiky konce 15. stol. Povrchový průzkum současného stavu nemohl prokázat, že tu bylo použito starší stojící zdivo. (Ve spodním dílu západního čela má sice vnější zdivo poněkud jinou vazbu, v téže úrovni byl tu však do nárožní armatury druhotně vsazen okosený kvádr.) Spíše se zdá, že v obvodu staršího tvrziště, s případným dochováním částí starších objektů, dal některý z Hochauserů vyzdvihnout své kopistické sídlo jako novostavbu. Vpadlině na severním boku, jejíž smysl není dosud zcela jasný, odpovídalo trojdělení dispozice; hlavní vstup do objektu se předpokládá uprostřed vpadliny v úrovni 1. patra dochovaným cihelným půlkruhovým portálem, jehož špalety pod segmentovým záklenkem jsou ovšem otevřeny směrem z budovy. Tento vstup, více než 4m nad dnešním dvorem, vynucoval si nutně nějakou vnější schodišťovou konstrukci, můstek nebo schodišťový objekt, který později nahradila přístavba, kolmo vsunutá do vpadliny, po níž se dochoval otisk štítu sedlové střechy.

tehdy zřejmě stala přímou součástí hospodářského dvorce, sloužila snad nadále jako obydlí členů správního aparátu i jako hospodářská budova. Renesanční zásahy tu již nelze spolehlivě vymezit. Možno se pokusit pouze hypoteticky spekulovat se skladbou a hmotnostní konstrukcí, přistavěných k bokům hlavní budovy. V 16. století patrně vznikla zmíněná přístavba, vklíněná do vpadliny uprostřed severního boku věžového jádra. Rovněž dnešní přístavba podél jižního boku hlavní budovy vykazuje vznik nejméně ve dvou fázích, z nichž starší může být ještě předbarokní. V tomto případě stojí za povšimnutí možnost existence křížové půdorysné formy tvrze v 16. století, kdy k hlavní vysoké obdélné hmotě přiléhaly uprostřed obou boků menší, téměř čtvercové přístavky.

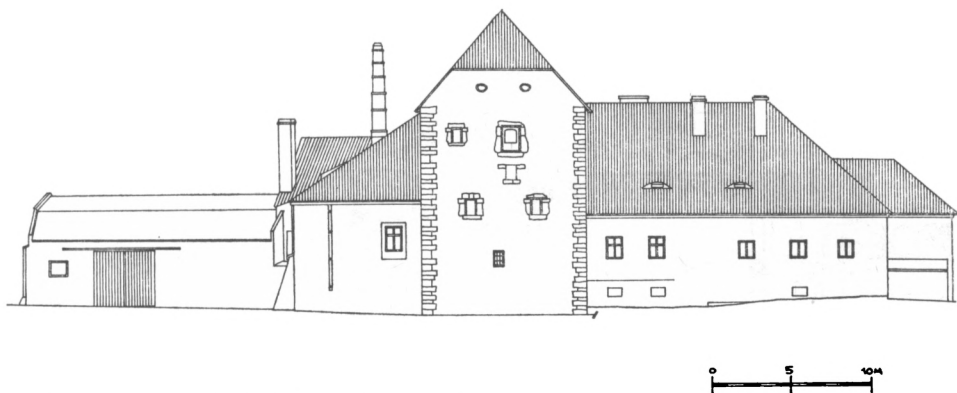
Obr. 3. Kopisty – průčelí bývalé tvrze směrem k náměstí (F. Kašíčka).

3. Kopisty — dem Platz zugekehrte Stirnwand der ehemaligen Feste (F. Kašička).
- 4, 4a. Kopisty — die Pfarrkirche im Grundriß des Erdgeschosses und der Empore nach der bauhistorischen Analyse: schwarz — frühgotisches Mauerwerk, Raster — jüngere gotische Phase, schräge Doppelstriche — klassizistische Bauphase; das übrige Mauerwerk ist neuzeitlich (F. Kašička).

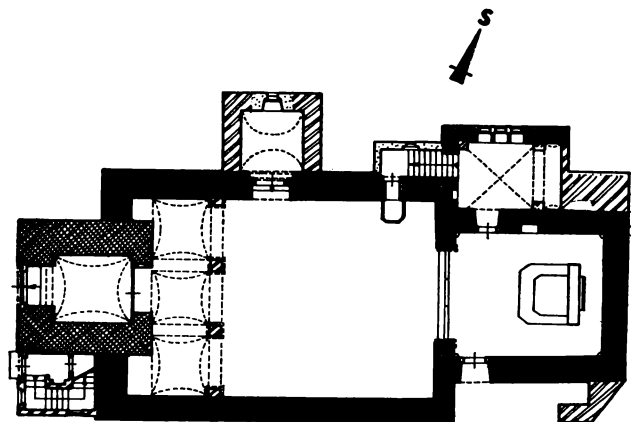
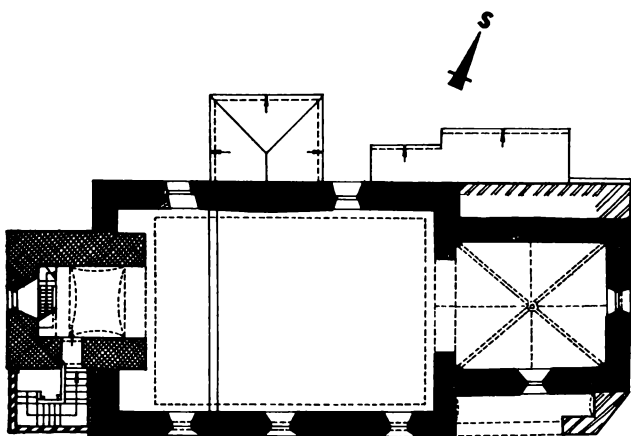
Obr. 4a, 4b. Kopisty – farní kostel – půdorys v úrovni přízemí a v úrovni kůru ve stavebně historické analýze: černé značeno zdi vo raně gotické, mřížky značí mladší gotickou fázi, šikmé dveřčáry – klasicistní, ostatní je novodobé (F. Kašíčka).

O kostelu se písemné prameny zmiňují poprvé v r. 1352. Jeho stavba je však starší, jak dosvědčuje zejména zachovaný původní vstupní portál na severním boku, orientovaný směrem ke tvrzi, a dále křížová klenba pravoúhlého závěru (obr. 4–6). Úkolem návazných průzkumových fází by tu mělo být případné zachycení fragmentů starší románské stavby jak pod dlažbou kostela, tak případně v jeho konstrukcích. Románský kostelík by byl nepochybně podstatně menší. Podle jisté osově nepravdivosti dnešní stavby a zřetelného poddorysného nalomení severní obvodové zdi předpokládal hypoteticky povrchový průzkum možnost existence starších substrukcí v dílu obvodu kostela mezi bývalým vstupním portálem a závěrem. Tuto hypotézu však hloubkové sondy v r. 1978 nepotvrdily. Hlavním výsledkem restaurátorského průzkumu je předpokládaný objev středověkých fresek, převážně pravděpodobně z 1. poloviny 14. století, které svou jedinečností vzbudily značnou pozornost, takže se podařilo prosadit před zbořením kostela jejich sejmutí a přenesení do památkového areálu ve Vtelně.

Dnešní kostelní stavba s lehké obdélným závěrem a obdélnou lodí má povšechný charakter raně gotický, okénka kněžiště zachovávají do jisté míry

původní rozměry, úroveň podlahy tu byla zvyšována, neboť se v ní utápí jak severní vstupní portál, tak patky vítězného oblouku. Vedle základního půdorysného i prostorového typu kostela je zatím nejvýraznějším datovacím článkem jmenovaný severní portál, který dosud vychází z ústupkové profilace architektury románské a bylo by jistě možno souhlasit s vložением jeho vzniku do počátku 2. poloviny 13. století. Křížová klenba závěru s hruškovými žebry bez náběžních štítků však naopak svědčí o poněkud mladším původu, snad až na konci 13. století, případně na počátku století následujícího. Podle výsledků hloubkového průřezu je klenba se stavbou současná. Současná s kostelem je nepochybně i část obvodového zdiva sakristie s později vloženým zaklenutím. V rámci archeologického výzkumu bude potom rovněž zajímavé zkoumat důvody pro osovou orientaci jižní přístavby tvrze na raně gotický kostelní portál, který od tvrze odděloval ještě v minulém století dosti široký

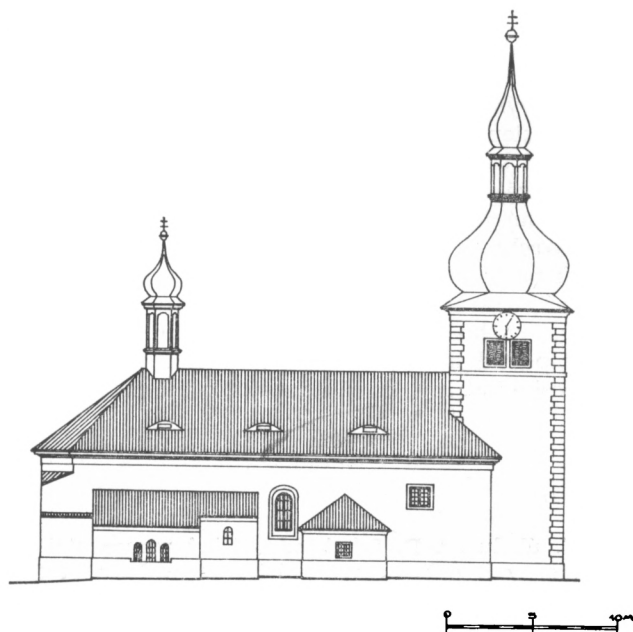
Obr. 5. Kopisty — severní průčelí farního kostela (F. Kašíčka).

5. Kopisty — Nordfront der Pfarrkirche (F. Kašička).
6. Blickauf die Kirche und Feste in Kopisty von Osten, Stand 1978 (Foto K. Wartha).
7. Blick auf den Komplex der Feste in Kopisty von Norden, Stand 1978 (Foto K. Wartha).

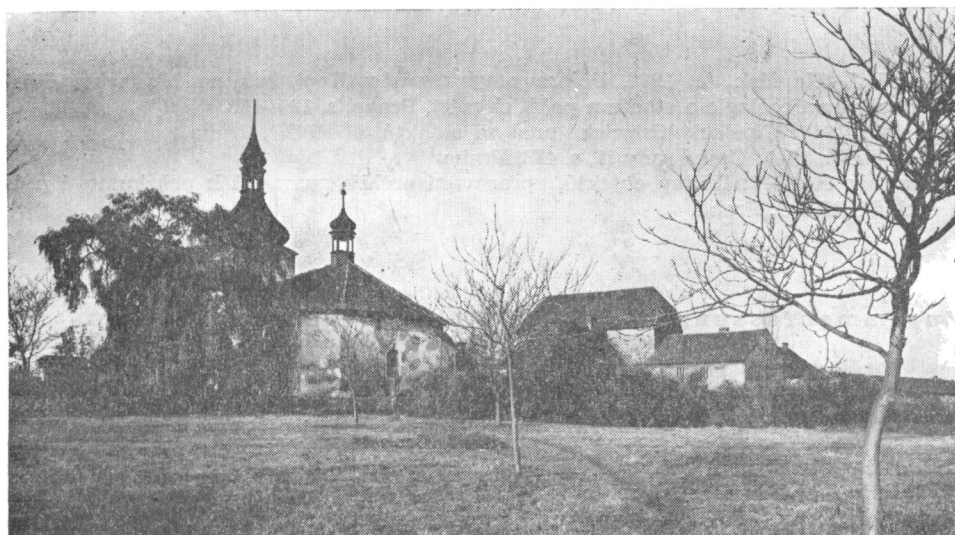
Obr. 6. Pohled na kostel a tvrz v Kopistech od východu, stav 1978 (foto K. Wartha).
