**Zjištění románské stavební etapy v kostele Narození P. Marie v
Kostelci n. Vltavou, okr. Písek**

Archaeologia historica. 1980, vol. 5, iss. [1], pp. 329-334

J I Ř Í Š K A B R A D A

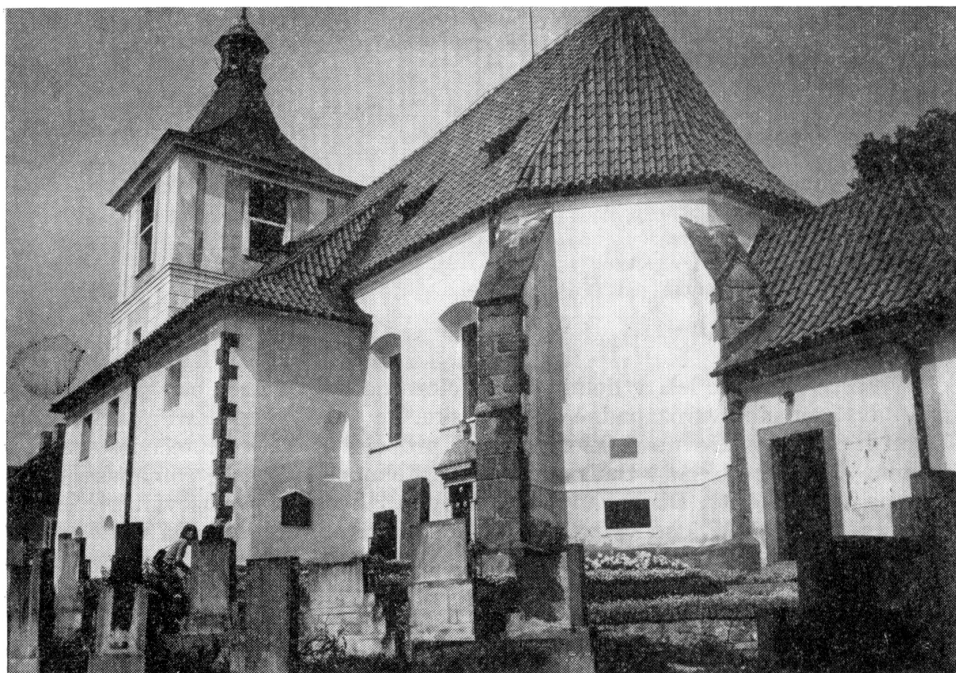
Obr. 1. Kostelec n/Vltavou (okr. Písek), kostel Narození P. Marie, celkový pohled od jihovýchodu. V popředí raně gotický presbytář, za ním ve východní stěně křídla příčné lodi zazděné románské okno.

Okna stejných rozměrů ve východních stěnách křídel transeptu tedy není nadále nutné vykládat jako přetrvání jednoduchých románských tvarů do druhé poloviny 13. století (či doby ještě pozdější), ale přirozeněji jako druhotně užitě architektonické články nejspíše ze zbořeného východního závěru románského kostela.

Abb. 1. Kostelec nad Vltavou (Bez. Písek), Kirche Mariae Geburt, Gesamtblick von Südosten. Im Vordergrund das gotische Presbyterium, dahinter in der Ostwand des Transeptflügels das vermauerte romanische Fenster.

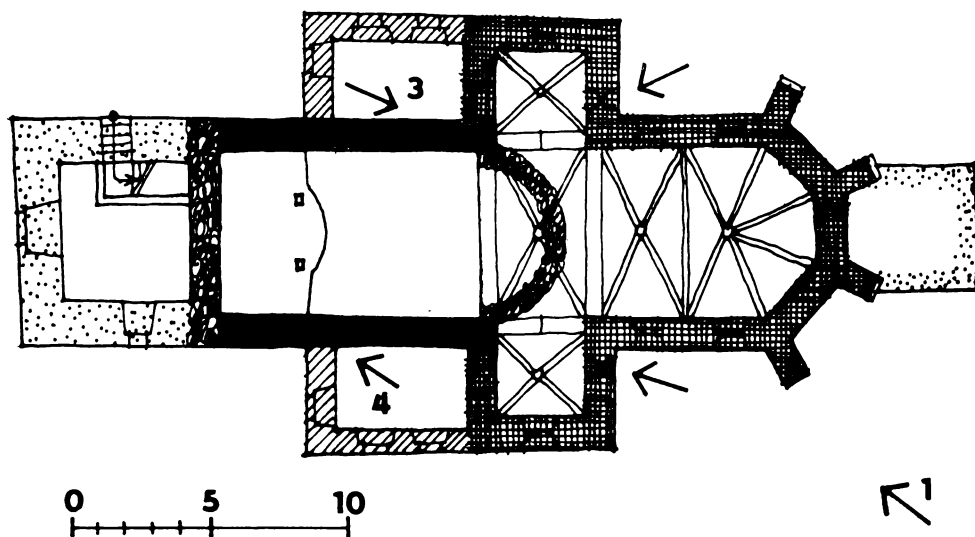
Obr. 2. Kostelec n/Vltavou (okr. Písek), kostel Narození P. Marie, schematický půdorys podle vyobrazení v *Soupisě památek...* (viz pozn. č. 1, str. 76) s analytickým vyznačením základních stavebních etap. Černě – dochované stěny románského kostela, kroužením doplněn předpokládaný průběh západního a východního ukončení. Křížkovane – raně gotický presbytář a příčná loď, šrafované – přístavba renesančních empor, tečkované – západní věž a východní sakristie. Šipky s čísly označují záběry snímků fotodokumentace, šipky bez čísel umístění druhotně zabudovaných románských oken.

Za náznak existence románské stavební fáze posloužila — tak, jako už v některých případech dříve (Smetánka-Škabrada 1976, 58) — skutečnost, že gotická východní část kostela je napojena bez ústupků na plnou šířku lodi. To bývá alespoň u jednolodních vesnických kostelů pravidelně známkou většího stáří lodi, jejíž původně menší kněžiště bylo dodatečně nahrazeno prostornějším. U takto situovaných presbytářů gotických je pak nasnadě, že jejich předchůdcem bylo kněžiště románské, nejspíše apsida, a stěny lodi tudíž mohou být ještě románské.

Abb. 2. Kostelec nad Vltavou (Bez. Písek), Kirche Mariae Geburt — schematischer Grundriß nach der Abbildung in *Soupis památek...* (siehe Anm. 1, S. 76) mit analytischer Bezeichnung der einzelnen Bauetappen. Schwarz — erhaltene Wände der romanischen Kirche; die Kreise ergänzen den vorausgesetzten Verlauf der westlichen und östlichen Beendigung. Kreuze — frühgotisches Presbyterium und Querschiff, Schraffen — Anbau der Renaissanceemporen, Punkte — Westturm und Ostsakristei. Pfeile mit Zahlen bezeichnen die Aufnahme-richtung der

Fotodokumentation, Pfeile ohne Zahlen die Lage der sekundär vermauerten romanischen Fenster.

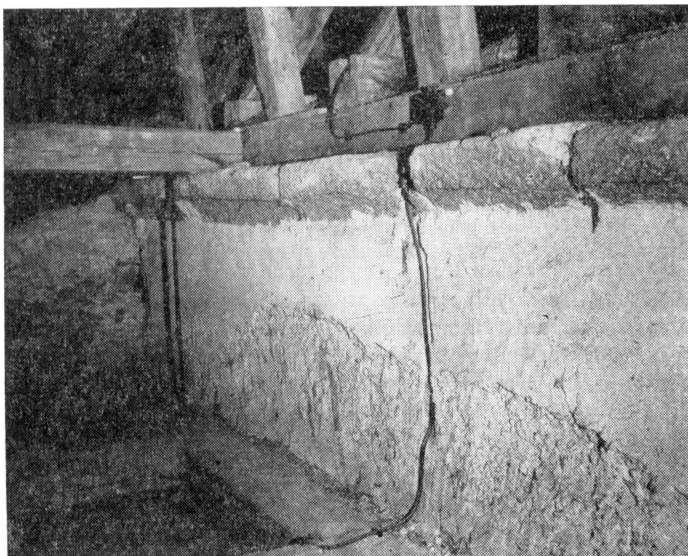
Obr. 3. Kostelec n/Vltavou (okr. Písek), kostel Narození P. Marie, podstřeší nad severní emporou. Pohled k východu podél horní části románské severní stěny lodi. Na koruně zdiva jsou díly tesané římsy, jejíž fabionový profil končil v místě, kde (na vzdálenějším konci stěny) přiléhá neomítané zdivo nad raně gotickým transeptem. Spodní část viditelného úseku románské stěny je rozrušena vybouráním arkády renesanční empory.

Jižní i severní románská stěna lodi je nahoře ukončena římsou, jejíž díly jsou rovněž tesány ze žuly. Římsa má jednoduchý čtvrtkruhový fabionový profil, který vystupuje před líc stěny o 13–14 cm, a horní pás vysoký 12 cm. Záklenek románského okna je ve stěně značně vysoko (vrchol záklenku je jen 41 cm pod výběhem profilu římsy), což je obvyklejší spíše u středních lodí složitějších, basilikálních dispozic. Nelze ale také vyloučit případný mladší původ římsy, protože raně gotická východní část kostela má — alespoň pokud lze soudit při dnešním novém omítnutí — zhruba v téže výši římsový profil obdobný. Pokud je římsa na románských stěnách lodi až raně gotická, mohla být nasazena buď na původní korunu zdiva, nebo mohlo dojít i k důležitmu snížení původní výšky stěn.

Abb. 3. Kostelec nad Vltavou (Bez. Písek), Kirche Mariae Geburt. Vordach über der Nordempore. Blick gegen Osten am Oberteil der romanischen Nordwand des Schiffes entlang. Auf der Mauerkrone Teile eines zubehauenen Gesimes, dessen Profil an der Stelle endete, wo sich (am entfernteren Wandende) das unverputzte Mauerwerk an das frühgotische Querschiff anschließt. Der Unterteil des sichtbaren Abschnittes der romanischen Wand wurde durch den Durchbruch einer Arkade der Renaissanceempore angegriffen.

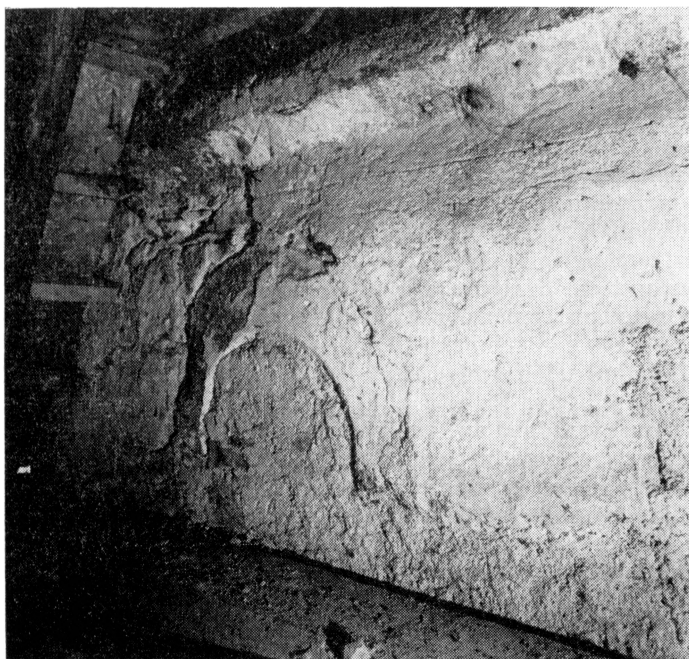
Obr. 4. Kostelec n/Vltavou (okr. Písek), kostel Narození P. Marie, podstřeší nad jižní emporou. Pohled k severozápadu na horní část románské jižní stěny lodi, v níž je pod římsou patrná líc špaetového půlkruhového záklenku románského okna, dodatečně zazděného. Kresba a fotografie autor.

Tady se románské stěny lodi skutečně dochovaly. Přesvědčivým důkazem je především horní část jednoho románského okna, sledovatelná v jižní stěně lodi nad přístavkem empory. Okno je široké 63 cm a dochován je jeho 37 cm vysoký půlkruhový záklenek s šikmou špaletou, tesaný ze žuly. Při záklenku okna vlevo je patrná skladba líce zdiva z kvádrů o výšce kolem 30 cm (spodní 32 cm, horní 27 cm), tesaných rovněž ze žuly. Tloušťka románských stěn je kolem 1 m, vnitřní šířka lodi 610 cm, délka (k věži) přes 9 m.

Abb. 4. Kostelec nad Vltavou (Bez. Písek), Kirche Mariae Geburt, Vordach über der Südempore. Blick von Nordwesten auf den Oberteil der romanischen Südwand des Schiffes, in der man unter dem Gesimse die Vorderseite der halbkreisförmigen Spaletteneinwölbung des nachträglich vermauerten romanischen Fensters bemerkt.
