Pozdní gotika ve vesnických usedlostech na Sedlčansku

Archaeologia historica. 1985, vol. 10, iss. [1], pp. 481-500

JIŘÍ ŠKABRADA–PETR DOSTÁL

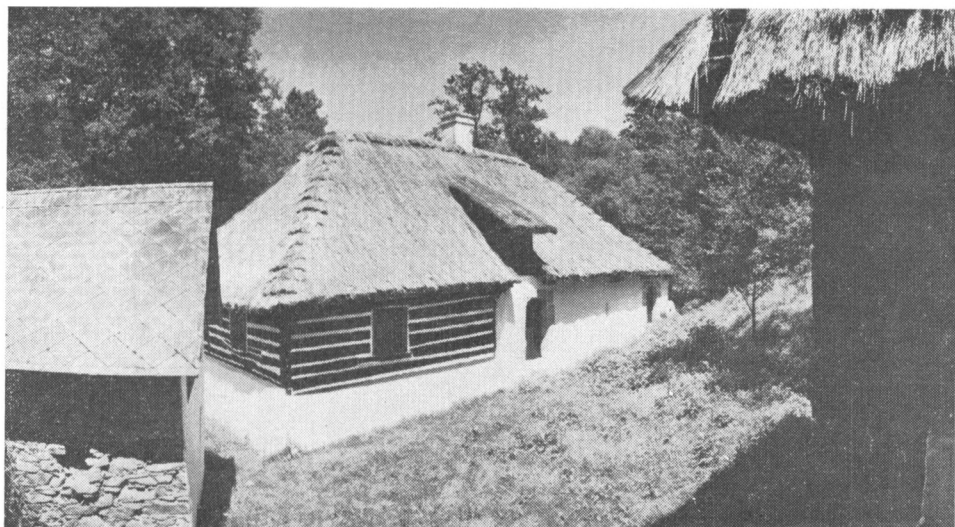
Obr. 1. Bláhova Lhota (okres Píbram) čp. 5 – mlýn. Celkový pohled na obytné stavení s pozdně gotickými porčály do síně a mlýnice. Stav 1975.

V B l á h o v ě L h o t ě (4 km VJV od Vysokého Chlumce) je známý mlýn čp. 5, v jehož objektech jsou dochovány tři sedlové portály. Nejmhutnější je ve vstupu do obytné části mlýna a v jeho nadpraží s přetínavým motivem je nejasné datování 1708. Portál do mlýnice má jednoduchý sedlový překlad s reliéfním známením kříže; pilířky jeho ostění jsou ze dvou částí a šikmé okosení probíhá až do úrovně prahu. Třetí portál (dnes pouze s autentickými pilířky ostění) vede do sklípku pod sýpkou, která stojí proti mlýnu. Pozdně gotické stáří portálů je nepochybné, ale původnost jejich osazení v budovách je nejistá – mlýn není uveden v Berní rule, v příznávací fazi Tereziánského katastru ze začátku 18. století je zmiňován pouze v rustikále, ve vlastním katastru z poloviny 18. století je zapsán v dominikále jako mlýn nový. K objasnění složité minulosti mlýna by mohla přispět podrobná archivní rešerše. Petr Chotěbor našel na ploše dvora dva střepy, datovatelné od konce 15. do přelomu 16. a 17. století.²

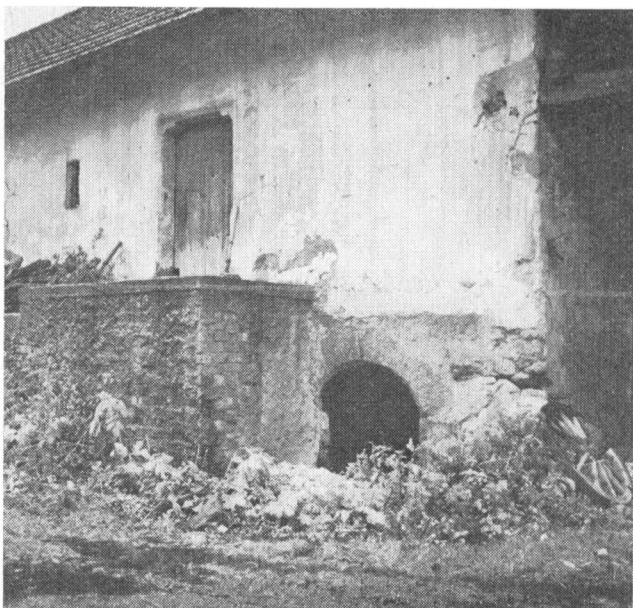
Obr. 3. Bražná (PB) čp. 6. Kamená dvoupodlažní sýpka se dvěma pozdně gotickými portály, původně možná zadní část obytného stavení. Stav 1981.

V B r a ž n ě (4 km JV od Kamýka n. Vltavou) byly nově zjištěny pozdně gotické objekty ve dvou usedlostech. V usedlosti čp. 6 stojí na jižní straně dvora hospodářské stavení, jehož součástí je kamenná podsklepená sýpka. Valeně klenuté spodní podlaží je přístupné částečně zasypaným okoseným portálem s půlkruhovým nadpražím. Vstup do horního podlaží je sedlovým portálem jednoduchého typu. Ve zděvu jsou ještě dvě štěrbinová okénka s oboustranně šikmou, uvnitř širší špaletou.

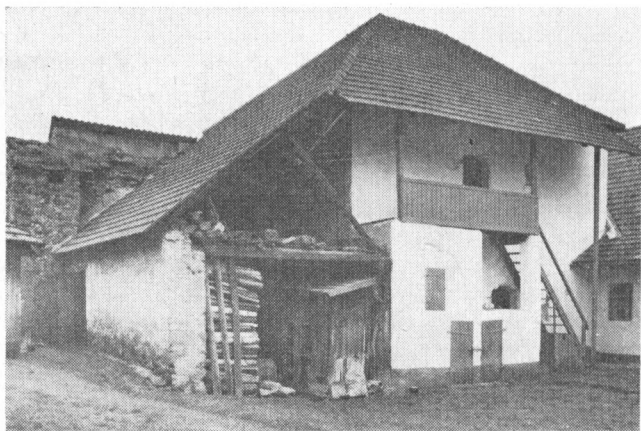
Obr. 4. Bražná (PB) čp. 10. Celkový pohled ze dvora usedlosti na pozdně gotickou zděnou patrovou sýpku s napojenou branou, zakrytou mladším přístavkem. Stav 1981.

Na západní straně usedlosti čp. 10, kde byl původní vjezd do dvora, stojí velká zděná patrová sýpka s napojenou bránou. Sýpka je nepodsklepená, v přízemí i patře valeně klenutá. Do klenby přízemí proniká trojboká luneta vstupu a velmi úzká luneta štěrbinového okenního otvoru. V klenbě patra jsou velké trojboké lunety se stykem ve vrcholu. Kamenicky opracované jsou oba sedlové portály, zdobené na konzolách přetínavým motivem a ostění dodatečně zúženého okoseného okénka v patře. Horní portál, který je přístupný z novodobě upravené pavlače, má v nadpraží vytesaný dnes nejasný nápis – pravděpodobně datování. Ve špaletách vstupů jsou otvory pro závoru (v patře dosud 180 cm hluboký), v jižní zdi přízemí je zadržena nika s kamenným parapetem, připomínající zbytek nástěnného krbu.

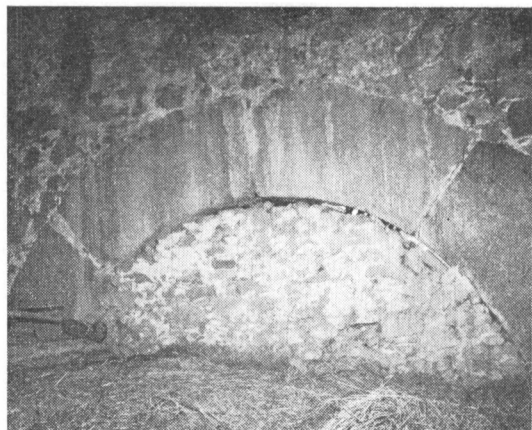
Obr. 7. Bražná (PB) čp. 10. Horní část lícové strany brány pod mladším přístavkem. Stav 1981.

Kamenná brána je dnes z obou stran zakrytá přístavbami. Ostění vjezdu je z mohutných tesaných dilů na vnější straně s hladkou paspartou a okosením. Na vnitřní straně brány se dochoval zbytek trámového překladu za ostěním. Zdivo brány je ukončeno zřejmě původní pultovou stříškou, tvořenou kamennými deskami. V téže usedlosti je ještě proti domu dochováno jádro dalšího objektu, jehož původní funkce je v rámci usedlosti nejasná. Může jít i o zadní komorovou část někdejšího obytného stavení. Spodní valeně klenuté podlaží je pod dnešní úrovní terénu, vstupuje se jednoduchým sedlovým portálem. Portál horního podlaží má náročnější méně obvyklou profilaci se vpadlými poličky na vysokých konzolách sedlového překladu. Všechny tři objekty jsou ze 16. století, poněkud mladší může být zaklenutí patra sýpky.

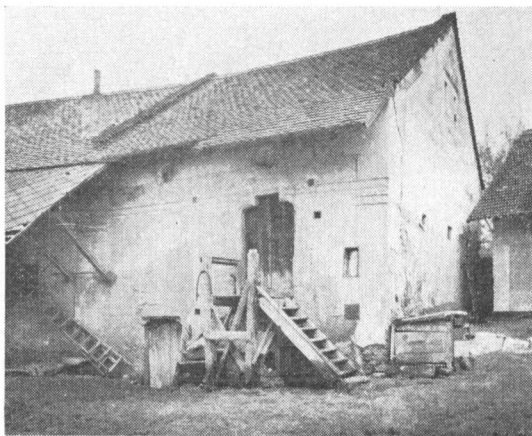
Obr. 8. Bražná (PB) čp. 10. Hospodářský objekt se dvěma pozdně gotickými portály na jižní straně dvora, původně možná zadní část obytného stavení. Stav 1981.

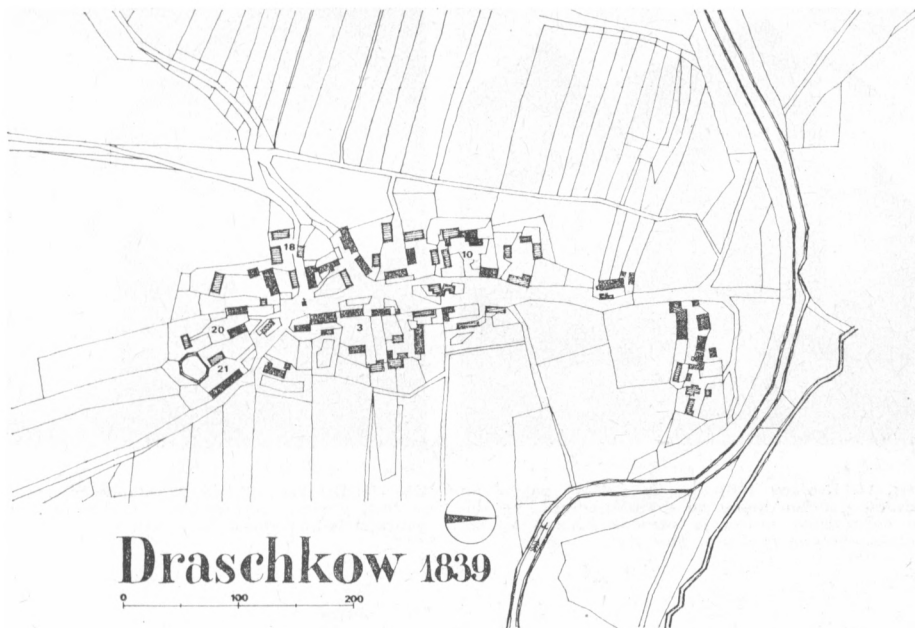
Obr. 9. Dražkov (PB), kopie mapy stabilního katastru z r. 1839 s vyznačením usedlostí čp. 3, 10, 18, 20, 21, 39.

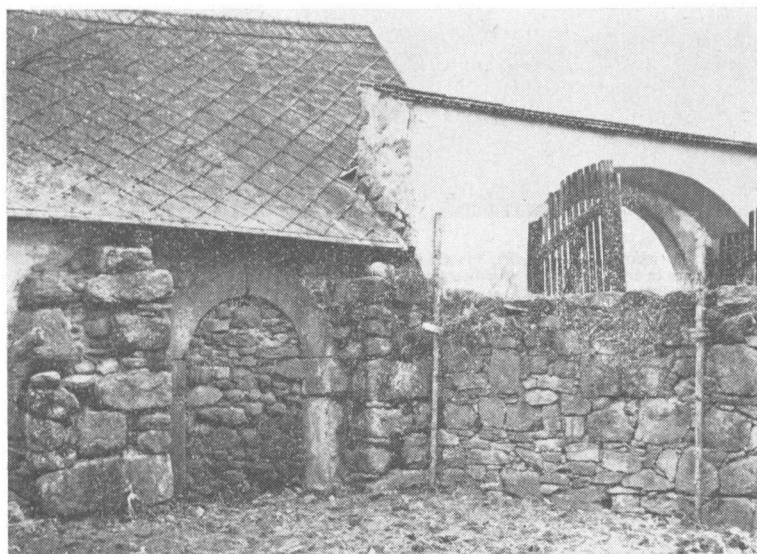
Obr. 10. Dražkov (PB) čp. 3 a 39. Rub brány s klenutým vjezdem a brankou, dodatečně rozdělené mezi dvě usedlosti. Stav 1973.

V usedlosti čp. 3, která byla později rozdělena na dvě menší usedlosti, zůstává zatím jediným dokladem pozdně gotické výstavby brána s brankou. Branka je dnes zazděna a z jedné strany zakryta stodůlkou usedlosti čp. 4.

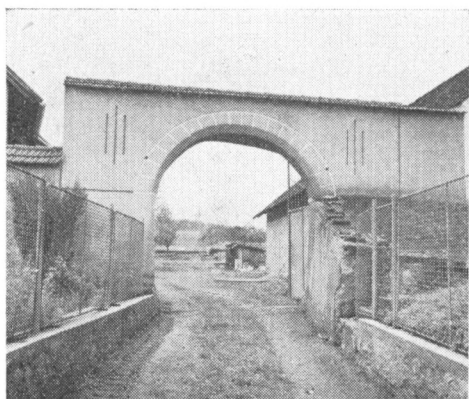
**Obr. 13. Dražkov (PB) čp. 20. Nově omítnutá pozd-
ně gotická brána do dvora usedlosti Stav 1981.**

Klenuté pozdně gotické brány se dochovaly ještě na západní straně návsi v usedlostech čp. 21 a 20. V zadní části přestavěného domu usedlosti čp. 20 zůstala komora, zaklenutá dvojklodím valených kleneb. Střední zeď je velkými lunetami redukována na krátké úseky při čelech klenby a mohutný střední pilíř. Obdobná klenutá komora byla údajně i nad tímto prostorem v patře. U vstupu ze dvora do síně i u vstupů do komor byly při nedávných úpravách zlikvidovány mohutné obdélné okosené portály.

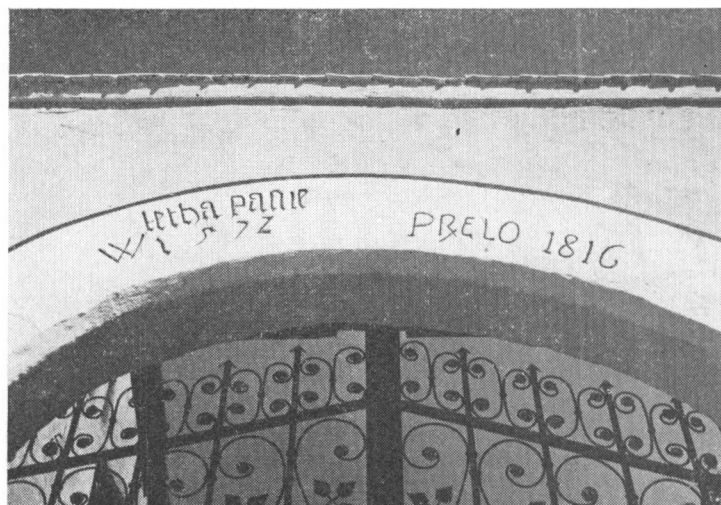
Obr. 16. Dublovice (PB) čp. 11. Detail horní části pozdně gotické brány s původním a mladším datovacím nápisem na kamenném ostění. Stav 1975.

Na tesaném okoseném ostění brány do dvora nedaleké usedlosti čp. 11 je starší nápis s datováním 1572, doplněný zřejmě při její znovuvýstavbě roku 1816. Subtilnější okosené ostění má brána usedlosti čp. 22 v jižní části obce. K pozůstatkům pozdně středověké výstavby náleží i zbytky okosených ostění, které dnes leží u vjezdů do usedlostí čp. 1 a 36.

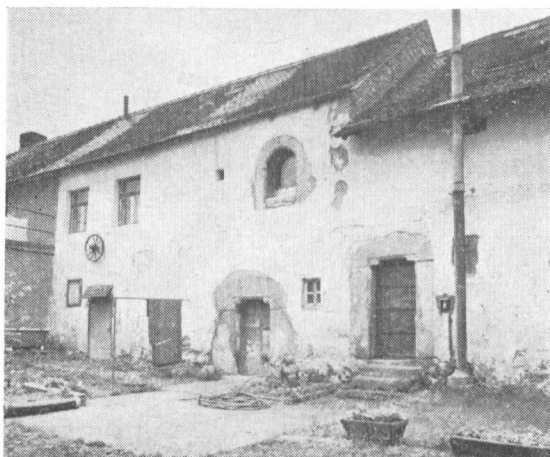
Obr. 17. Dublovice (PB) čp. 15. Celkový pohled na pozdně gotickou zadní část domu se dvěma sedlovými portály v přízemí a nově odkrytým portálem v patře. Stav 1981.

V usedlosti čp. 15 se dochovalo jádro rozlehlého středověkého domu a napojené sýpky (Mencl 1980, 163 a 165). Za síní je ve spodní úrovni valeně klenutý sklep s výraznými otisky bednění v maltě. Další prostor za sklepem je přístupný sedlovým portálem s přetínavým motivem v konzolách, patro bylo přístupné zřejmě z pavlače nově odkrytým okoseným portálem s půlkruhovým záklenkem. Napojená sýpka (?) má v průčelí do dvora kromě zvenku viditelných ostění sedlového vstupu a okoseného okénka ještě zazděné široké ostění nejasného účelu. Tři fragmenty kamenných ostění s okosem leží na hraně zápraží v přední části dvora.

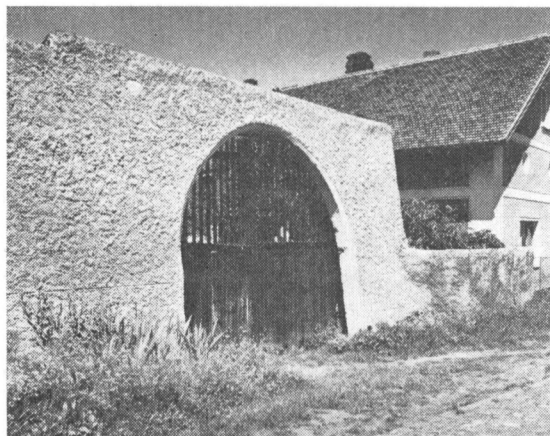
Obr. 18. Dublovice (PB) čp. 22. Celkový pohled na pozdně gotickou bránu do dvora usedlosti. Stav 1975.

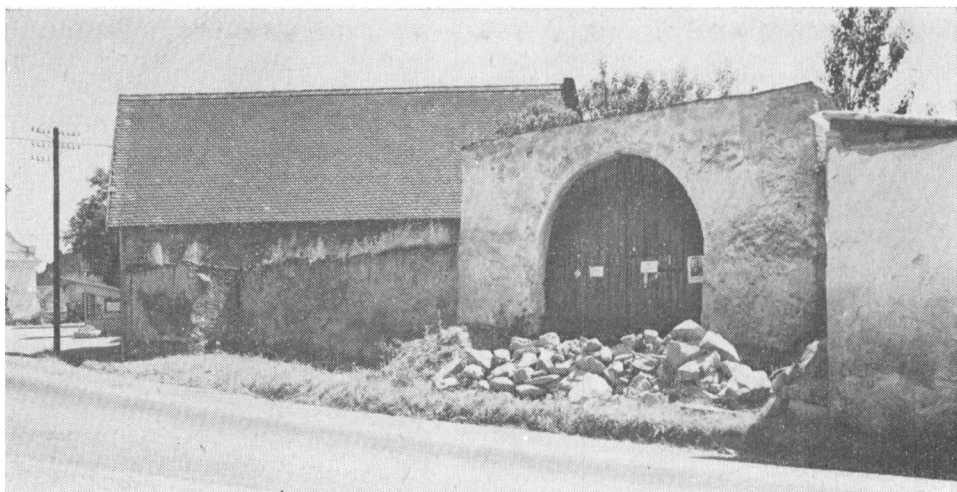
Obr. 27. Solopysky (PB) čp. 19. Pozdně gotická brána usedlosti. Stav 1975.

Nejstarší objekty v Solopyskách doplňuje kamenná brána usedlosti čp. 19. Obdobná, nedávno nově upravená brána je v nedaleké T ř e b n i c i v usedlosti čp. 10. V sousední usedlosti čp. 11 je v ohradní zdi dvora zasazena masivní část kamenného ostění s okosem.

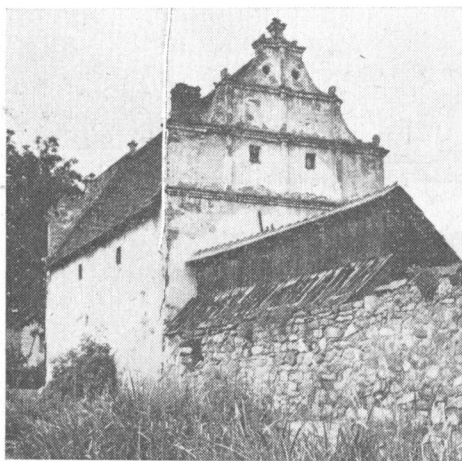
Obr. 28. Solopysky (PB) čp. 22. Celkový pohled na zděnou patrovou sýpku s renesančními štíty. Stav 1971.

V S o l o p y s k á c h (4 km západně od Sedlčan) byla zatím známa zejména patrová budova s renesančními štíty na východní straně návsi, uváděná vlastivědnou literaturou jako tvrz (Poche a kol. 1980, 390 a 522). Objekt je bezpochyby sýpka bývalé velké a zámožné usedlosti dnes s číslem 22 (Vařeka–Plessingerová 1977). Z pozdně středověké architektonické výbavy usedlosti se dochovaly nejen druhotně užitě sedlové portály ve dvoře, ale i další fragmenty ve sklepě a na prostranství před sýpkou. Sýpka sama je pozoruhodná celistvě dochovaná stavba s původními stropy, lepenecem pod krovem i prací truhlářskou, kovářskou a zámečnickou. Pozornosti zatím unikala i někdejší světnice v čele obytného stavení, dnes částečně obklopená novodobou přístavbou. Její prostor je zaklenut valenou klenbou s velkými trojbokými lunetami, jejichž výrazné hřebínky se protínají ve vrcholu a datují tedy i jádro domu do předbělohorského období.

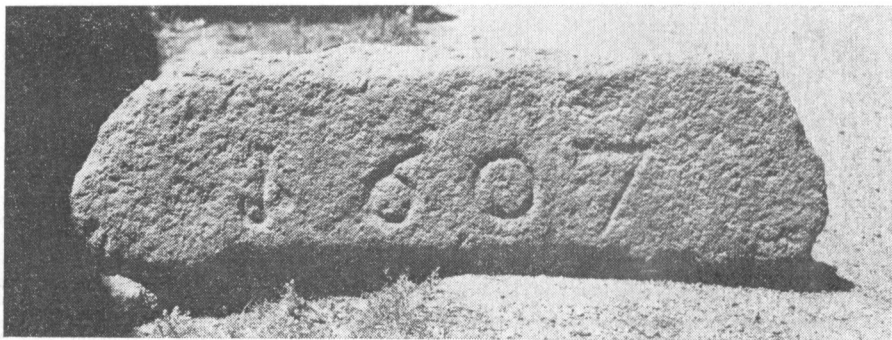
Obr. 30. Solopysky (PB) čp. 22. Překlad obdélného okoseného okénka s datováním 1607. Stav 1975.

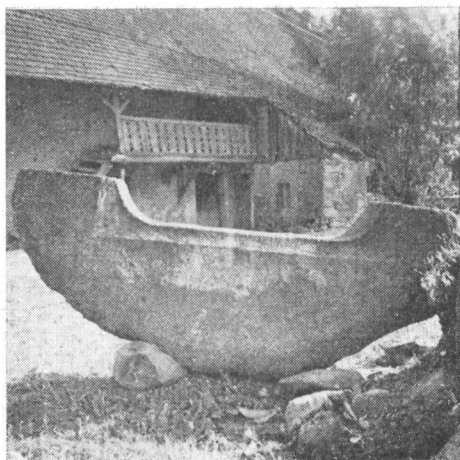
Obr. 31. Solopysky (PB) čp. 22. Mohutný překlad sedlového portálu, ležící před usedlostí. Stav 1981.

Obr. 32. Solopysky (PB) čp. 22. Vstup do sklepa pod domem, sestavený z části pozdně gotických portálů. Stav 1981.

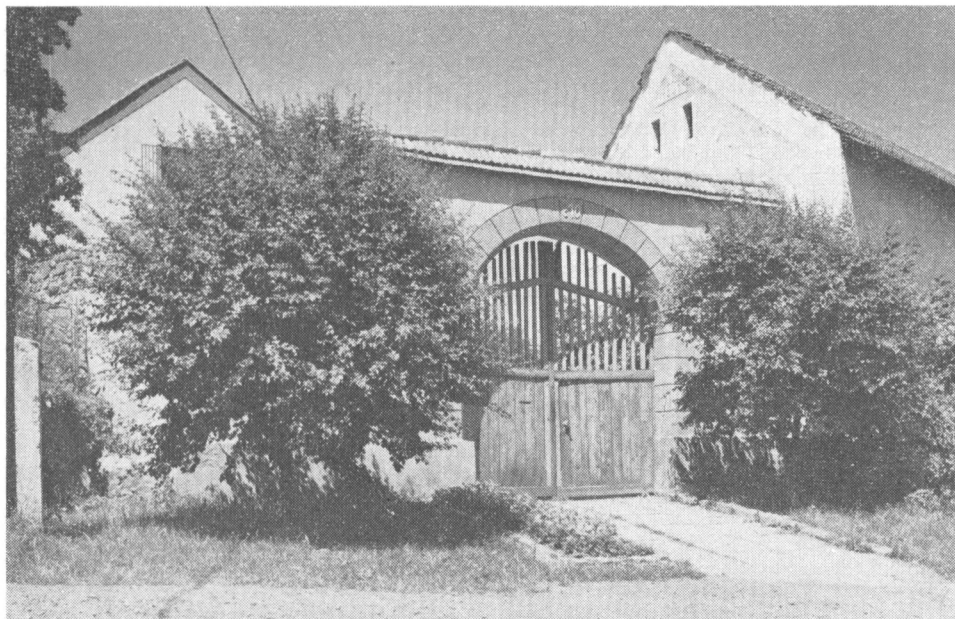
Obr. 34. Třebnice (PB) čp. 10. Nově upravená brána s pozdně gotickým ostěním. Stav 1975.

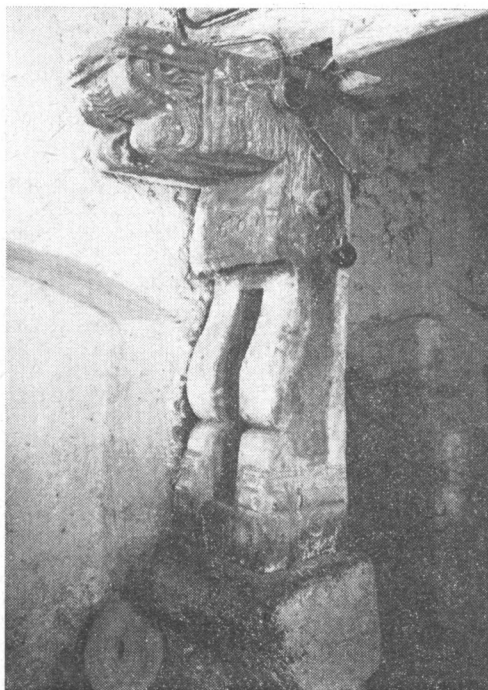
Obr. 35. Zemličkova Lhota (PB) čp. 10. Fragment mlýnské stolice s renesanční výzdobou a datováním 1600. Stav 1981.

Přehled lze uzavřít zmínkou o dvou mlýnech v jižní části Sedlčanska. O stáří dosud částečně roubené budovy mlýna v D o l n í K ř e m e n i c i čp. 14 lze zatím usuzovat jen z jednoduchého sedlového vstupního portálu. Ve mlýně čp. 10 v Ž e m l i č k o v ě L h o t ě se dochoval dřevěný sloup se zhlavím trámu z původní stolice ve mlýnici. Pod bohatě renesančně zdobeným zhlavím je na čelní straně sloupu autentické datování 1600.
