Podzemní chodby v jihomoravské středověké a novověké vesnici

Archaeologia historica. 1987, vol. 12, iss. [1], pp. 97-110

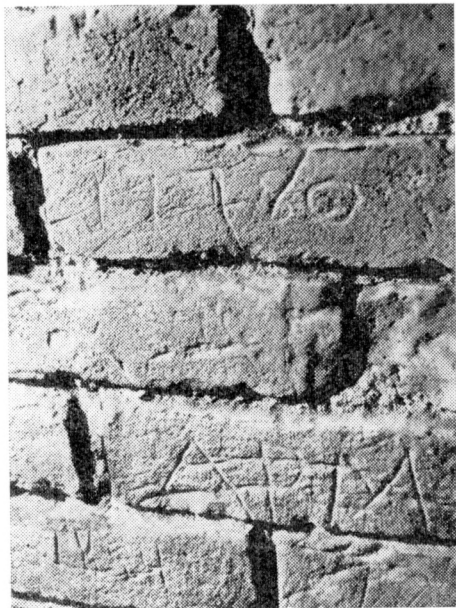
Obr. 4. Kurdějov, okr. Břeclav. Vyřtá písmena a letopočty ve vstupu do chodeb. Patrný nejstarší letopočet 1760. Foto: V. Prokop.

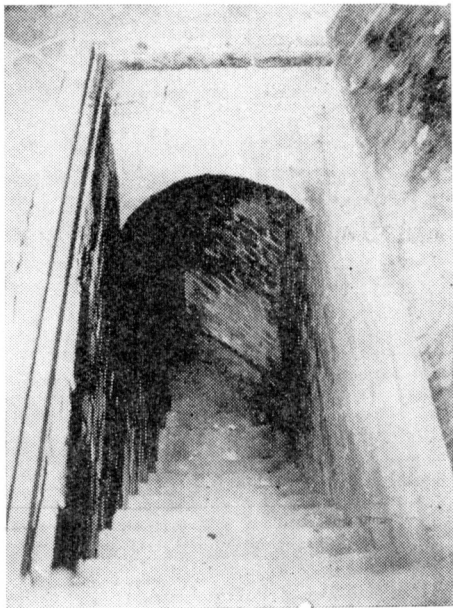
Obr. 5. Kurdějov, okr. Břeclav. Otevřený vstup do podzemních chodeb v kněžišti kostela. Foto: V. Prokop.

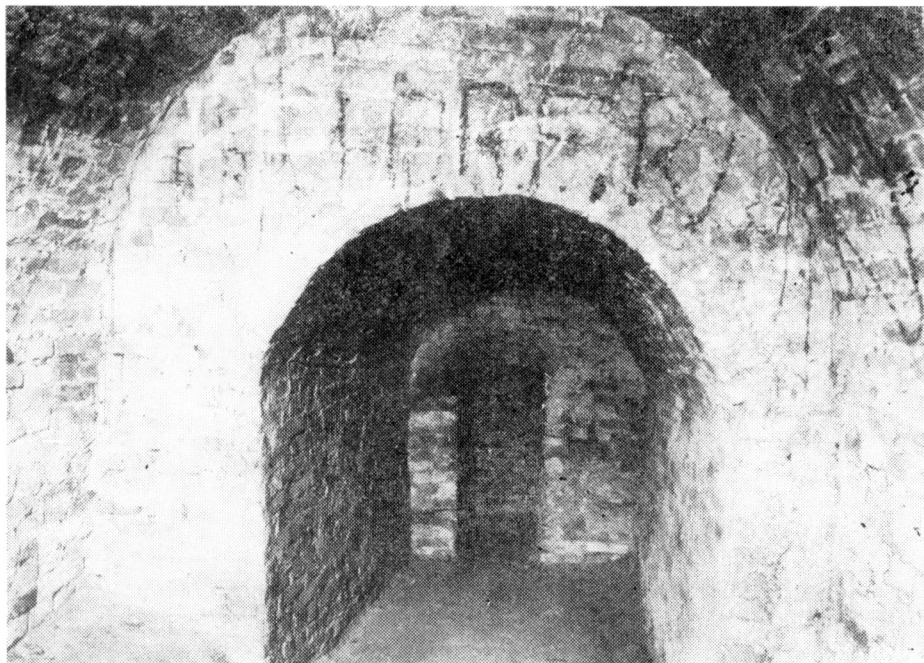
Obr. 6. Kurdějov, okr. Břeclav. První rozšířená prostora s nápisy a letopočty na stěnách. Foto: V. Prokop.
