Výzkum manského domu na Křivoklátě

(Předběžné sdělení)

TOMÁŠ DURDÍK

KŘIVOKLÁT - hrad

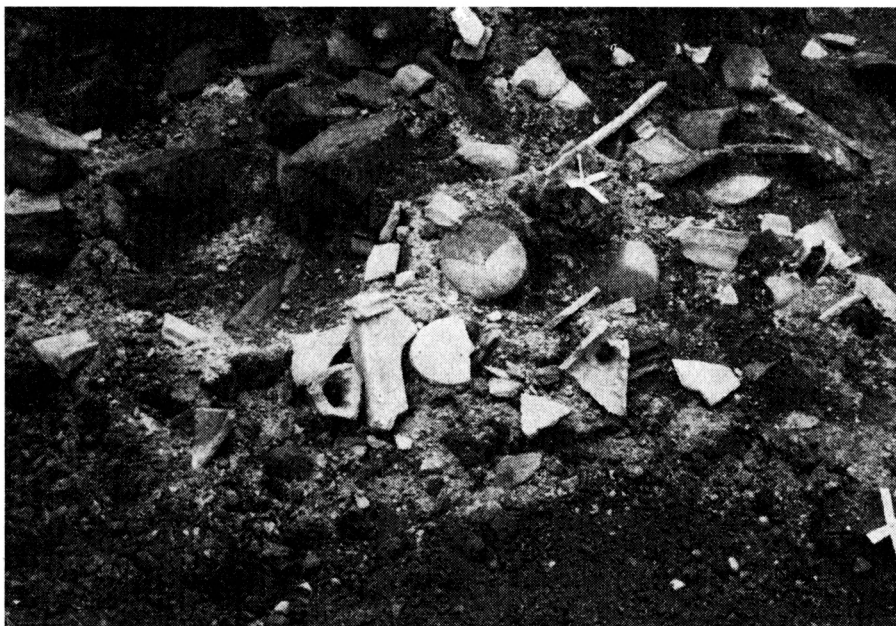
Obr. 6. Křivoklát hrad, okr. Rakovník. Spáleniště jižní místnosti 1. patra jižní části manského domu. Okraj destrukce kachlových kamen. Vypreparovaná úroveň odpovídá zhruba rozhraní soklové a nástavcové části, v pozadí železné pruty vnitřní konstrukce. Foto autor.

- Abb. 6. Burg Křivoklát, Bz. Rakovník. Brandstätte des Südraums (1. Stockwerk) im Südteil des Lehensmannshauses. Rand des vernichteten Kachelofens. Das freigelegte Niveau entspricht in groben der Grenze des Sokels und des Aufsatzes, im Hintergrund Eisenbarren der Innenkonstruktion. Photo: Autor.

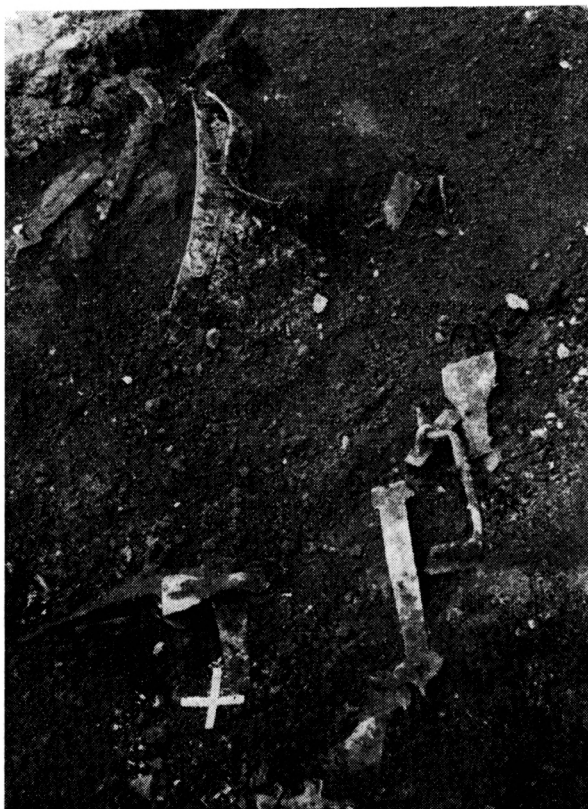
Obr. 7. Křivoklát hrad, okr. Rakovník. Spáleniště jižní místnosti 1. patra jižní části manského domu. Část garnitury jedné z trubel. Foto autor.

Hlavním typem nábytku, doloženým v úplnosti svých kovových částí, ve všech pěti místnostech prvního patra byly truhly různých typů (obr. 7). Jejich náplň se rozpadá do dvou hlavních skupin. Prvou tvoří zbraně, zbroj a jezdecká výstroj. V souvislosti s nálezy militarií v truhlách i mimo ně je z hlediska interpretace celé stavby nutno upozornit na jejich složení. Nalezeny byly početné zbraně dřevcové, sekery, kuše včetně střeliva (jedna z truhel obsahovala např. kopy šípů — obr. 8). K unikátům patří nález hlavně malé ruční palné zbraně (délka 108, ráže 8 mm, obr. 9), který je patrně nejstarším vůbec známým svého druhu. S výjimkou jednoho odlomeného hrotu tesáku však v početném souboru zcela postrádáme zbraně poboční. Velký žár byl velmi nepříznivý k zachování součástí plátových zbrojí vyrobených z relativně tenkého kvalitního plechu. Součásti ochranných zbrojí jsou proto dochovány spíše ve formě zlomků, v úplnosti se podařilo nalézt pouze jednu myšku. Druhou skupinu nálezů z truhel tvoří luxusní, často importovaná stolní a především picí keramika. Zvláštní pozornost si zaslouží soubor importovaných pohárů na nožce, z nichž dva s uchy jsou opatřeny poklicí ve tvaru hradu s centrální věží. Nalezen byl i pokus o domácí napodobení těchto vzorů. V této skupině nálezů se vyskytuje i kamenina (patrně porýnská) a pijácká hříčka v podobě nádoby s otvory pod okrajem umožňující napití prostřednictvím dutého ucha a okraje.

- Abb. 7. Burg Křivoklát, Bz. Rakovník. Brandstätte des Südraums (1. Stockwerk) im Südteil des Lehensmannshauses. Teil der Garnitur einer der Truhen. Photo: Autor.

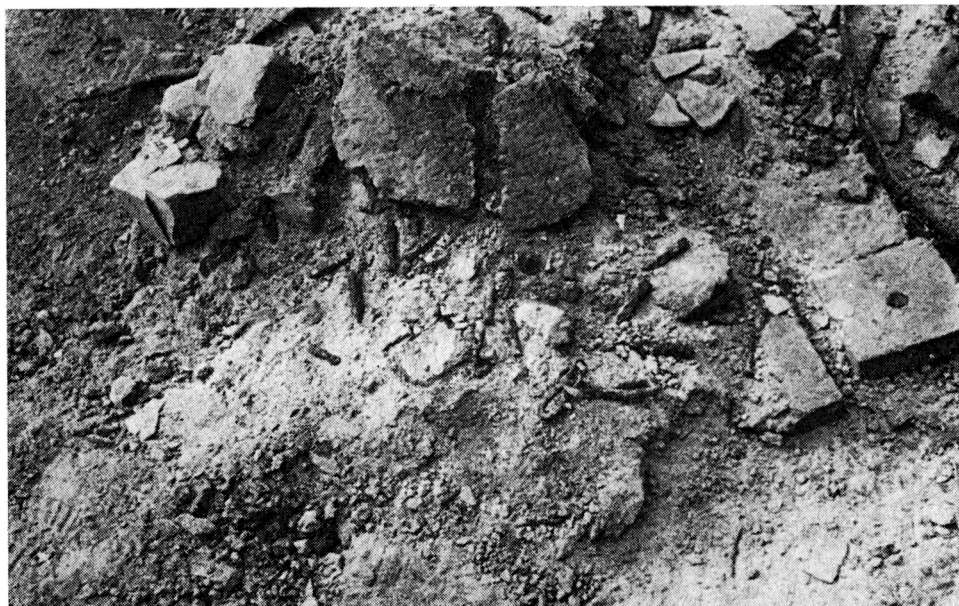
Obr. 8. Křivoklát hrad, okr. Rakovník. Spáleniště východní místnosti 1. patra věže manského domu. Část obsahu truhly, v níž byla uložena mj. kopa střel do kuše. Foto autor.

- Abb. 8. Burg Křivoklát, Bz. Rakovník: Brandstätte des Ostriums im 1. Stockwerk des Turms des Lehensmannshauses. Teil des Inhalts der Truhe, wo u. a. ein Schock Armbrustbolzen bewahrt wurden. Photo: Autor.

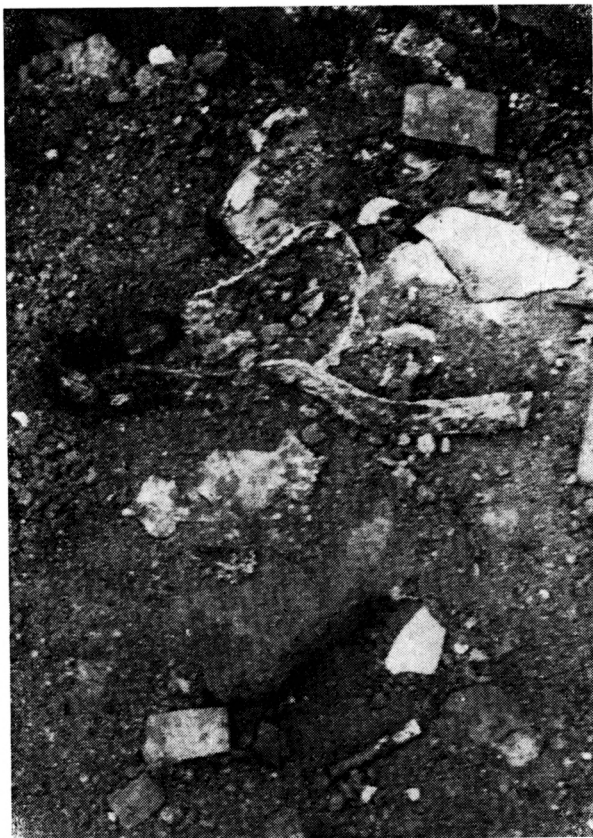
Obr. 9. Křivoklát hrad, okr. Rakovník. Spáleniště jižní místnosti 1. patra manského domu. Část zbytků truhly v jižním koutu prostory. V popředí hlaveň malé ruční palné zbraně. Foto autor.

- Abb. 9. Burg Křivoklát, Bz. Rakovník. Brandstätte des Südraums (1. Stockwerk) im Südteil des Lehensmannshauses. Teil der Überreste einer Truhe in der Südecke des Raums. Im Vordergrund der Lauf eines kleinen Handgewehrs. Photo: Autor.

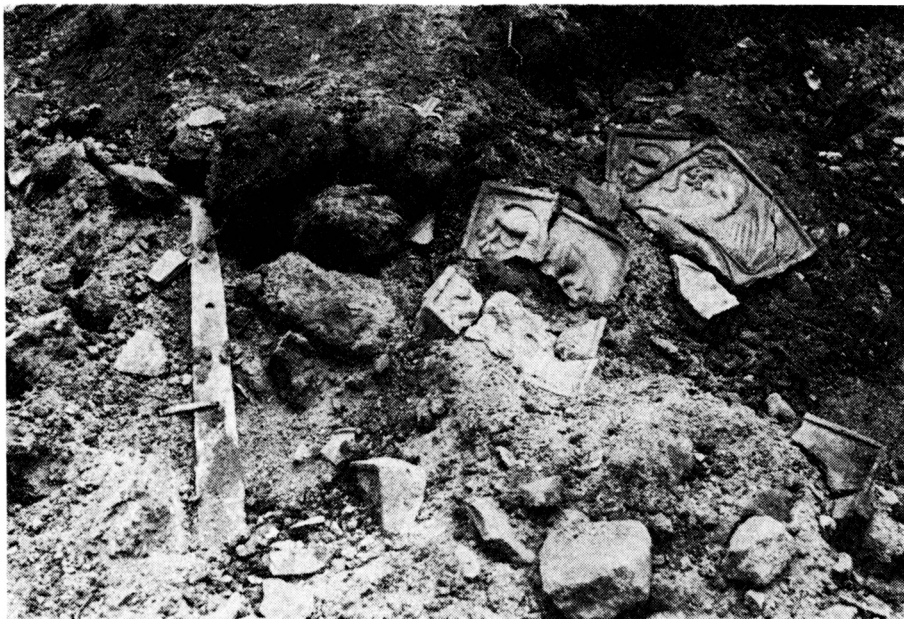
Obr. 10. Křivoklát hrad, okr. Rakovník. Dvůr při manském domě. Část povrchu destrukce kamen z jižní místnosti 2. patra domu. Vlevo dveřní závěs. Foto autor.

- Abb. 10. Burg Křivoklát, Bz. Rakovník. Hof des Lehensmannshauses. Teil der Oberfläche des vernichteten Ofens aus dem Südraum des 2. Stockwerks. Links ein Türband. Photo: Autor.

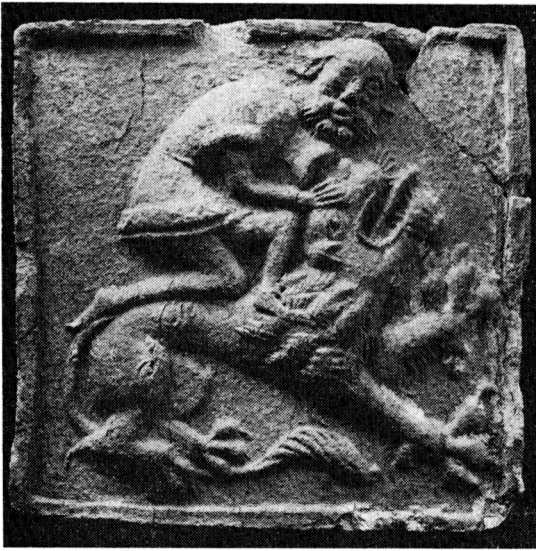
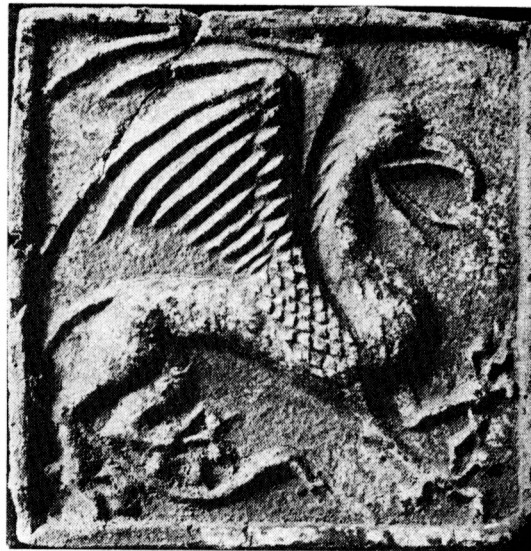
Obr. 11. Křivoklát hrad, okr. Rakovník. Dvůr při manském domě. Kachle s motivem Samsona zápasícího se lvem a gryfa z kamení jižní místnosti 2. patra domu. Foto J. Lebeda.

- Abb. 11. Burg Křivoklát, Bz. Rakovník. Hof des Lehensmannshauses. Kachel mit dem Motiv von Samson mit dem Löwen kämpfend und demjenigen eines Gryphen aus dem Ofen im Südraum des 2. Stockwerks des Hauses. Photo: J. Lebeda.

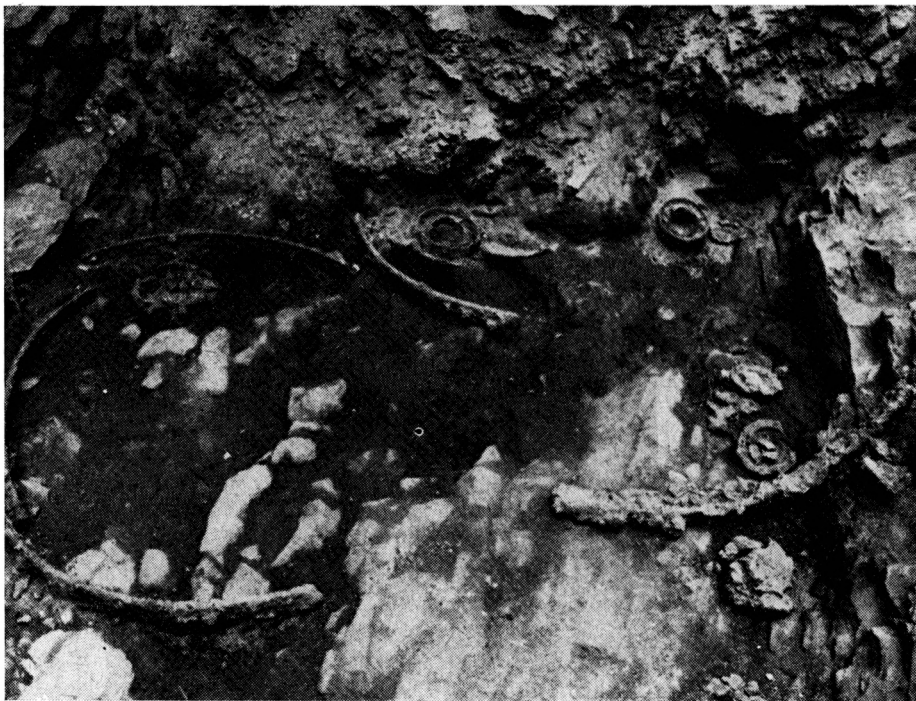
Obr. 14. Křivoklát hrad, okr. Rakovník. Jižní část dvora při manském domě. Detail vypreparované spodní úrovně reliktu jedné z náprav vozu. Foto M. Vlček.

spodní část. V době požáru před ní stál velký čtyřkolový, plechovými puklicemi zdobený vůz, jehož kovové součásti byly in situ v úplnosti nalezeny (obr. 14). Nádvořím do krčku procházela druhá, dosud neznámá vstupní komunikace Křivoklátu Václava IV. Prostřednictvím severního a částí jižního ramene parkánu bylo odsud možno dosáhnout i vnitřního hradu, hlavní smysl tohoto nově zřízeného vstupu však nesporně spočíval v obsluze výzkumem odkrytého domu a svou roli jistě sehrála i možnost podstatně rychlejšího dosažení cesty podél Rakovnického potoka z areálu hradu.

- Abb. 14. Burg Křivoklát, Bz. Rakovník. Südteil des Hofes des Lehensmannshauses. Detail des freigelegten Unterniveaus der Überreste einer Wagenachse. Photo: M. Vlček.
