Dům čp. 171 v Čisté u Litomyšle

JIRÍ ŠKABRADA—ZUZANA SYROVÁ

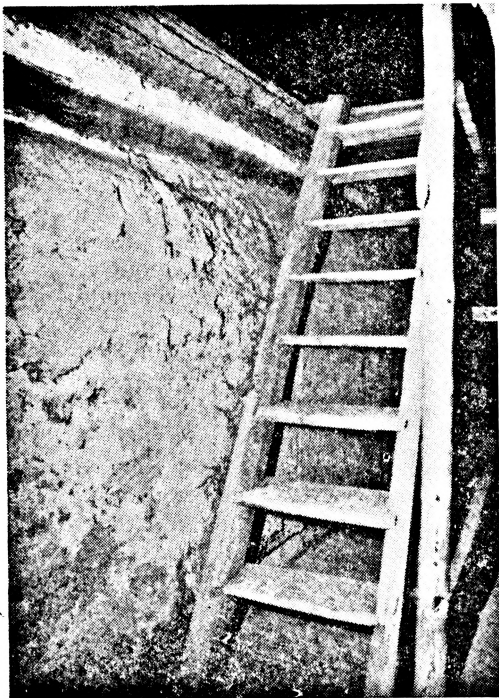
Obr. 6. Čistá čp. 171, horní část roubeného bloku jizby s izolační hliněnou omázkou, vyznívajícím do prostoru horní síně. Nahore vyrovnávací roubená ohrádka pro usazení krovu, vpravo schody na půdu. Foto J. Škabrada, 1988.

V patře se v přední části domu uplatňuje horní omazaná část bloku obytné místnosti. Do výškové úrovně trámových stropů horní síně a komor chybí od hliněné mazaniny na stropních povalech pouhých 50 cm; tento rozdíl je vyrovnán roubenou ohrádkou, na níž je plynule osazen krov. V horní síni jsou kromě schodů do půdy dva portály — na někdejší pavlač a do první velké komory, kterou se prochází do druhé komory, přístupné opět sedlovým portálem. Roubení patra je provedeno z hraněných trámů spojovaných na rybinu; stěny patra ustupují o šířku trámu dovnitř oproti stěnám přízemí. Na dvorové straně domu byla pavlač, propojená s patrem pouze portálem v síni, u něhož se dochovaly i staré dveře s točnicí. Po pavlači, odstraněné v nové době, se uchovávaly vyčnívající části odřezaných nosných trámů. V sousedství portálu ze síně na bývalou pavlač se uplatňují vysunutě konce dvou trámů z bloku obytné místnosti, na koncích s dlaby, které snad souvisely rovněž s konstrukcí odstraněné pavlače.

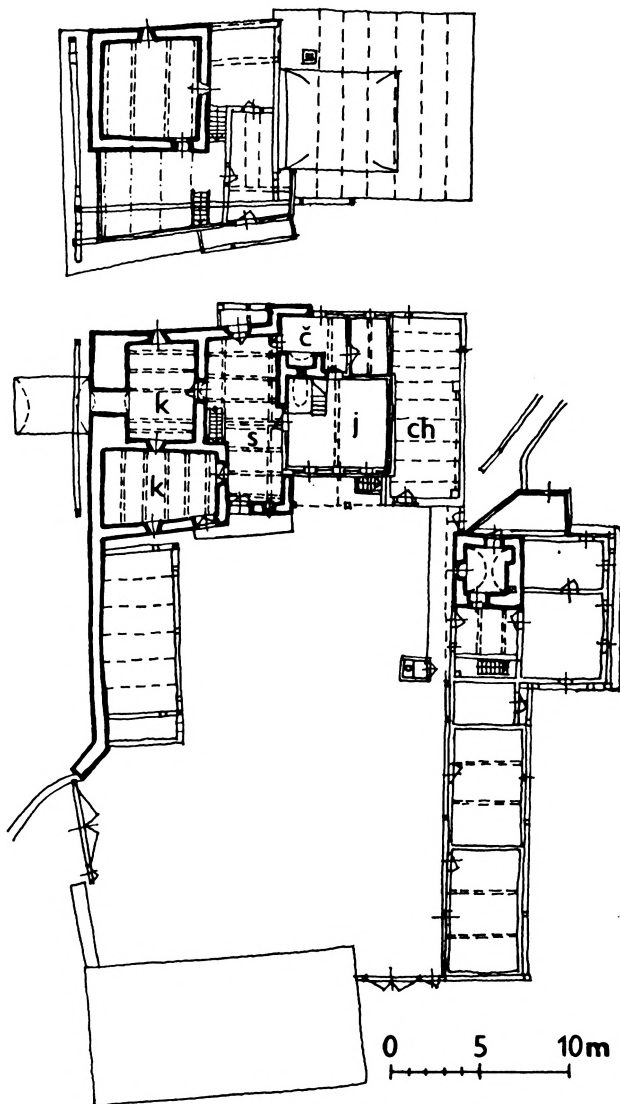
Obr. 8. Čistá čp. 12, půdorys usedlosti podle V. Mencla, dole přízemí, nahoře patro domu. s – vstupní síň, l – lizba, č – černá kuchyně, k – komory, ch – chlév, přistavěný dodatečně před čelní stěnu lizby.

8. Čistá Nr 12, Grundriß des Bauerngutes nach V. Mencl, unten das Erdgeschoß, oben das Stockwerk des Hauses. s — Eingangsflur, j — Stube, č — schwarze Küche, k — Kammern, ch — Stall, zusätzlich vor die Stirnwand der Stube zugebaut.
