**Ozvučnicové nádoby z klenby presbytáře kostela sv. Havla v Myšenci,
okres Písek**

Archaeologia historica. 1989, vol. 14, iss. [1], pp. 339-346

JIŘÍ VARHANÍK—JAN ZAVŘEL

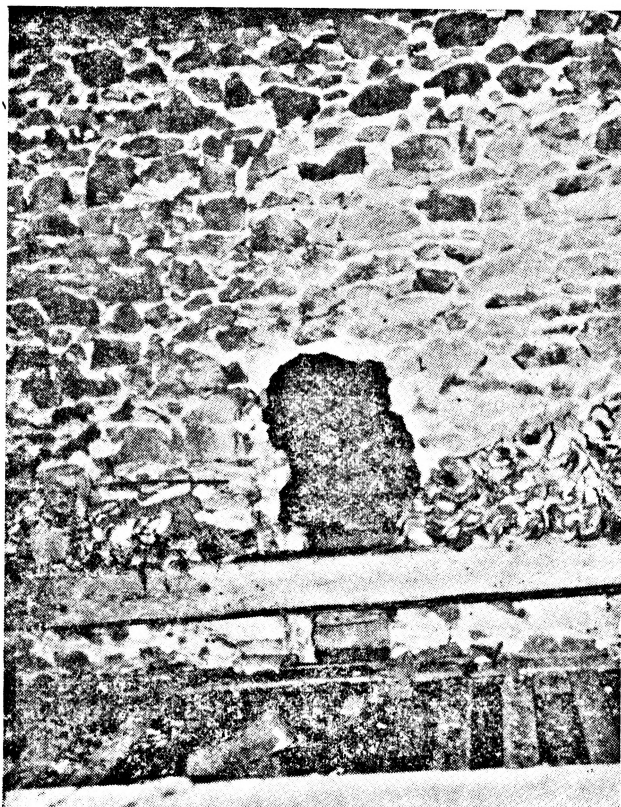
Obr. 2. Dodatečně zvýšený průchod ve východním štítu lodi. Pohled z půdy presbytáře. Foto J. Zavřel.

Poměrně strmý východní štít lodi je raně gotický. Průchod na půdu presbytáře byl zvýšen zajisté v souvislosti se zvýšením stropu lodi, ke kterému došlo snad v baroku. Na obvodních zdech presbytáře nad klenbou nejsou patrné žádné anomálie s výjimkou nevelkého zesílení jižní zdi v místech, kde k ní zvenčí přiléhá střecha sakristie.

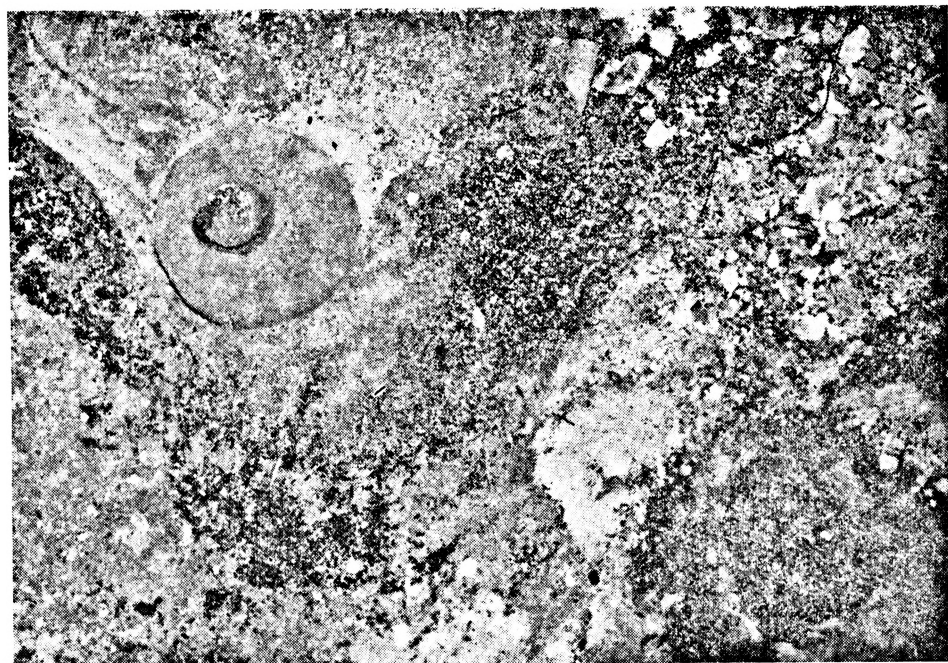
Obr. 5. Fragments ozvučnicových nádob č. 2 a 3. Foto J. Varhaník.
