Výskum hradu v Topolčiankach

Výskum hradu v Topoľčiankach

MATEJ RUTTKAY

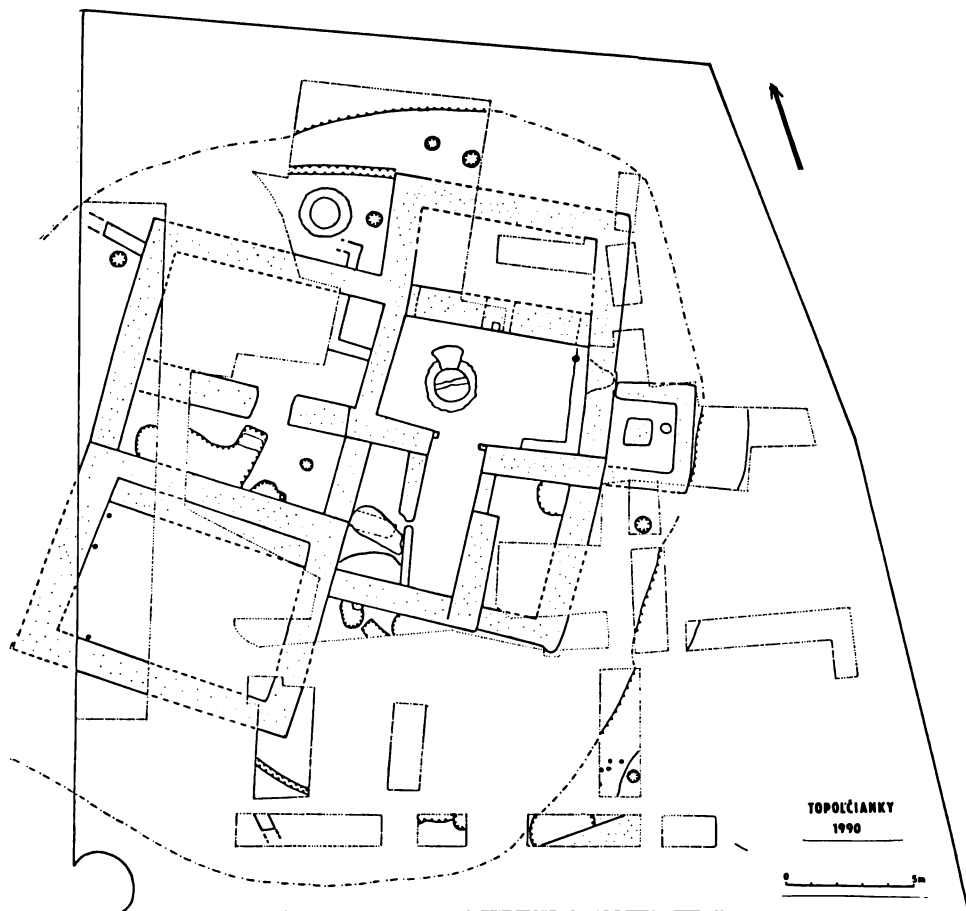
Obr. č. 1. Celkový plán lokality.

V priebehu 14. stor. sa postupne zastavuje voľné priestranstvo medzi vežou a vnútorným okrajom priekop. Novovzniknutý objekt rešpektuje geomorfologické danosti terénu (výkopy priekop), t. j. je mierne nepravidelný (max. rozmery 19,5×22,5 m) (obr. 1, 2). Juhozápadný roh zabieha pod dnešné západné krídlo kaštieľa. Vonkajšie múry majú šírku 110–130 cm, vnútorné 30–130 cm. Vzájomne previazané sú len

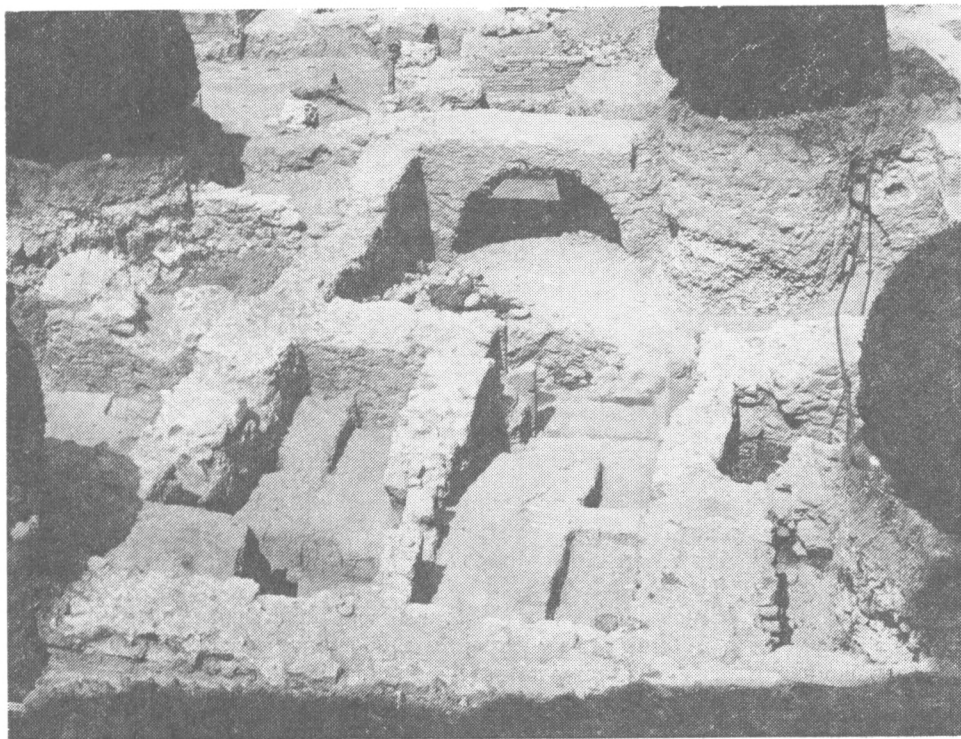
Obr. č. 2. Pohľad na zvyšky odkrytej architektúry.

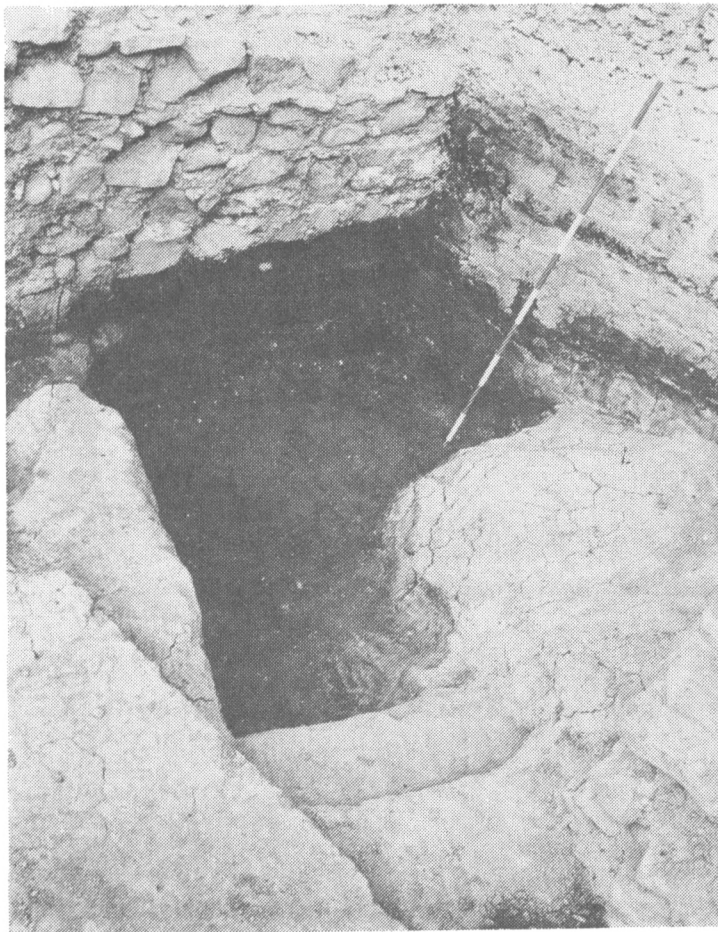
Obr. č. 4. Obj. 2 — zemnica porušená výstavbou veže 12./13. stor.

Sledovaná poloha je po prvý krát hustejšie osídlená v druhej polovici 12. stor. a na začiatku 13. stor. Už v tejto fáze je zachytená v severnej časti polohy ostrá priekopa. Spomedzi objektov je jedna zásobnicová jama, jeden príbytok — zemnica a zostatok sú plytké jamy. Obj. č. 7 je pôvodným účelom zásobnicová jama neskôr využitá ako odpadová (obsahovala množstvo mazanice). Dôležité je preskúmanie väčšej časti zahlbenej zemnice so schodovitým vstupom zo severovýchodnej strany (obr. 4). Je možné rekonštruovať jej štvoruholníkový pôdorys (steny zvislé, dno rovné, mierne

In der zweiten Hälfte des 12. und am Anfang des 13. Jhdts. wurde die Lokalität zum erstenmal dichter besiedelt. Außer unbedeutenden Gruben und einer Vorrats- resp. Abfallgrube legten wir ein Grubenhaus zum größeren Teil frei, dessen stufenartiger Eingang auf der nordöstlichen Seite lag (Abb. 4). Die Ausfüllung deiser Objekte enthielt Keramik (Abb. 5), Tierknochen und Fragmente von verschiedenen Gegenständen aus Eisen. An der Nordseite des Areals untersuchten wir auch einen Abschnitt des Wassergrabens.

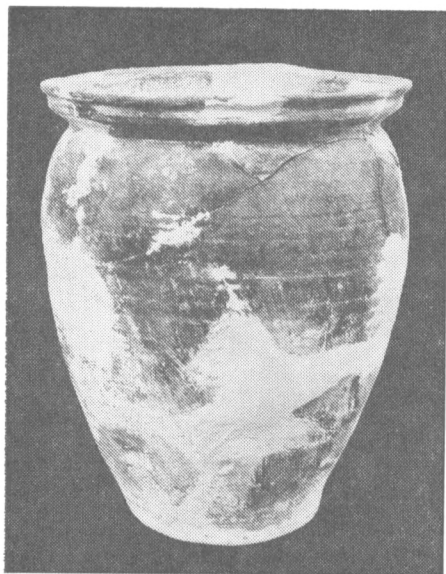
Obr. č. 7. Priestor č. 2 — hrniec z dlážky 15./16. stor.

samotný keramický inventár (obr. 7, 8), ale obzvlášť nálezy mincí. V spodných častiach zásypov rampovitého vstupu a severného pivničného priestoru sa našli mince Vladislava II. (1471—1516), Ferdinanda I. (1526—1564) z r. 1554, 1556, 1564 a Rudolfa II. (1576—1608) z r. 1581 (určil J. Hunka).

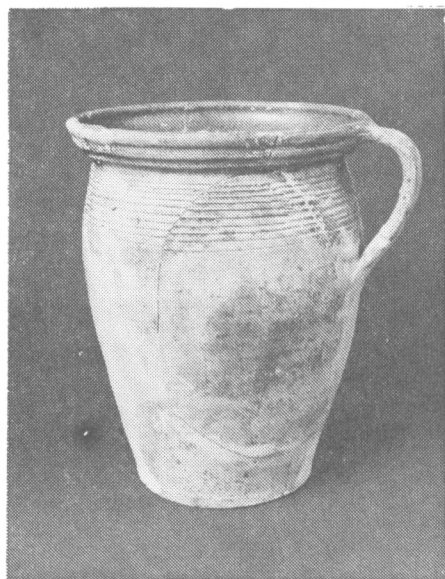
Obr. č. 8. Priestor č. 6 — hrniec zo zásypovej vrstvy 16. stor.

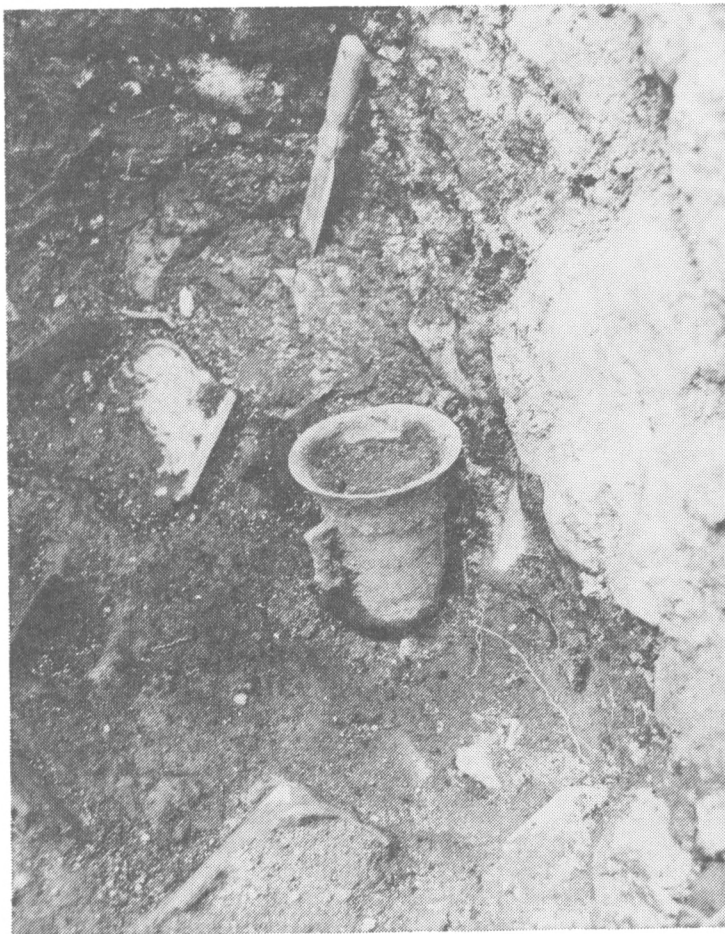
Obr. č. 9. Priestor č. 5 — bronzový mažiar, 17. stor.

V 17. stor. bola do zásypu, ktorým bol hrad „zrovnaný so zemou“ vykopaná kamenná studňa (obr. 12) a kameňmi obmurovaná odpadová jama. V jame sa našlo množstvo keramiky, zvieracích kostí, rastlinných zvyškov, skla, železných predmetov, bronzový mažiar (obr. 9), dve menšie bronzové nádobky, atď. V tomto období stála ešte juhovýchodná časť z bývalej stavby, používaná pravdepodobne až do záveru 17. stor. a potom bola rozobraná (minca Ferdinanda II. z r. 1622, keramika — hrnce, misy, pokrievky, taniere, železné nože s kosteným obložením rukoväte, hlinené fajky, atď.).

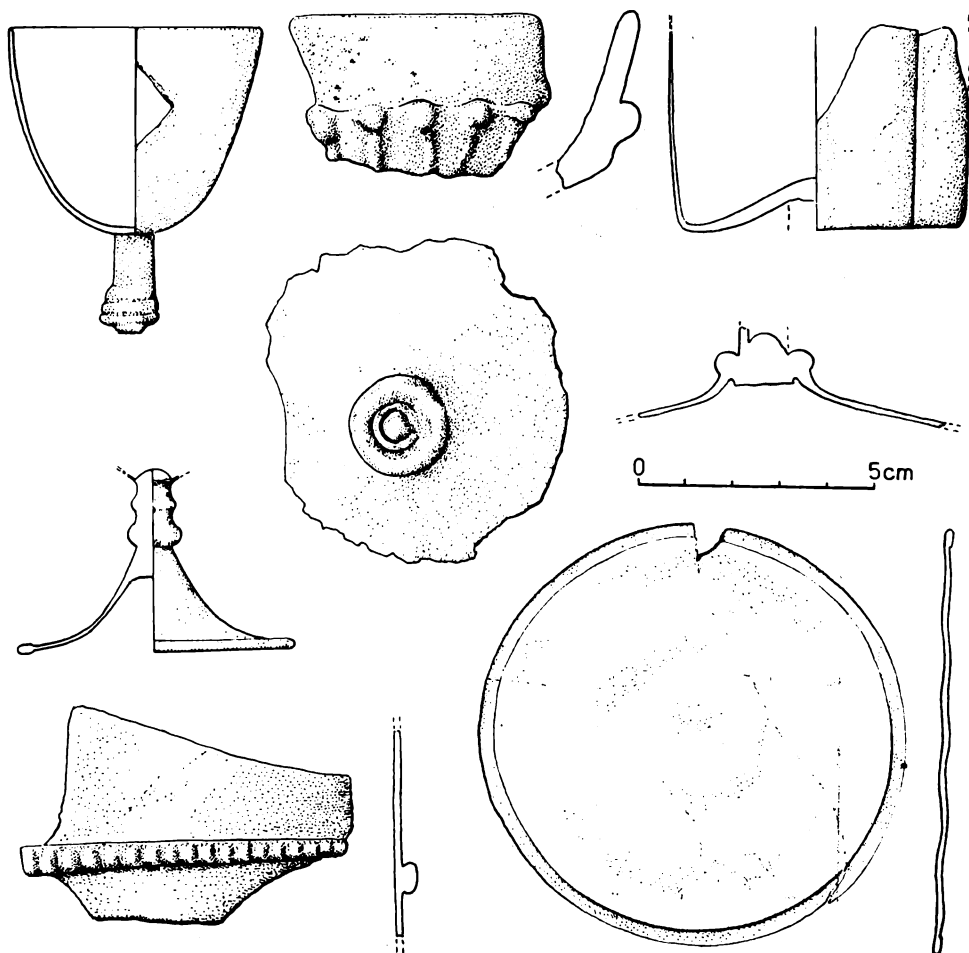
Obr. č. 10. Výber z nálezov skla 16.—17. stor.

Zaujímavé je množstvo železných predmetov — kovania a závesy okien a dverí, hroty šípov z kuší, strelné gule množstvo klincov, nože s kosteným obložením. Za zmienku stoja bronzové zlatnícke váhy, veľké ozdobné hrkálky, medený náprstok atď. Časté sú nálezy zo skla, v horizonte 16. stor. prevažujú ploché kotúčové vitráže, v 17. stor. rôzne formy pohárov a fliaš (obr. 10).

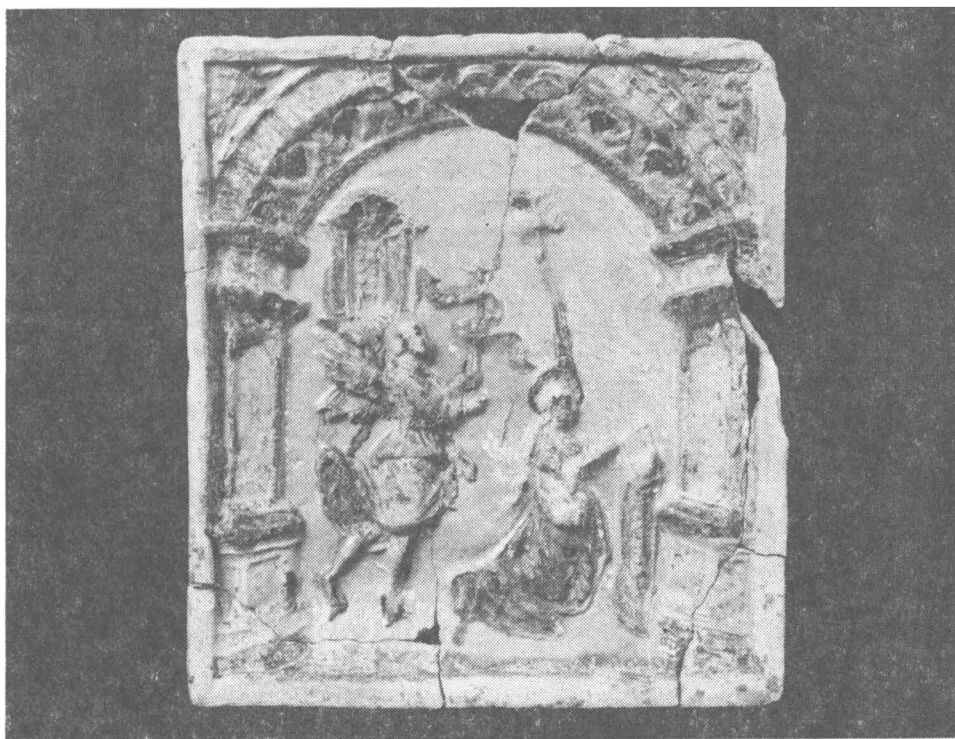
Obr. č. 11. Priestor č. 2 — kachlica s motívom Zvestovanie.

väčší počet fragmentov je z neglazovaných kachlíc s námetom Ukrižovanie (na povrchu sú stopy bieloho maľovania). Našli sa i neglazované kachlice s rastlinnými (rozeta), alebo geometrickými ornamentami, resp. zeleno, či polychrómne glazované s námetmi Zvestovanie (obr 11) sv. Margaréta, sv. Ladislav. V zlomkoch sa uchovali kachlice sv. Juraj zabíja draka, jazdec na love, lov, štítonoš s uhorským znakom, ozbrojenec s dvojsečným mečom, rôzne druhy rímsových kachlíc s cimburím.
