Bínske šiance a problémy ich pamiatkovej ochrany

Archaeologia historica. 1992, vol. 17, iss. [1], pp. 271-278

ALOJZ HABOVŠTIAK

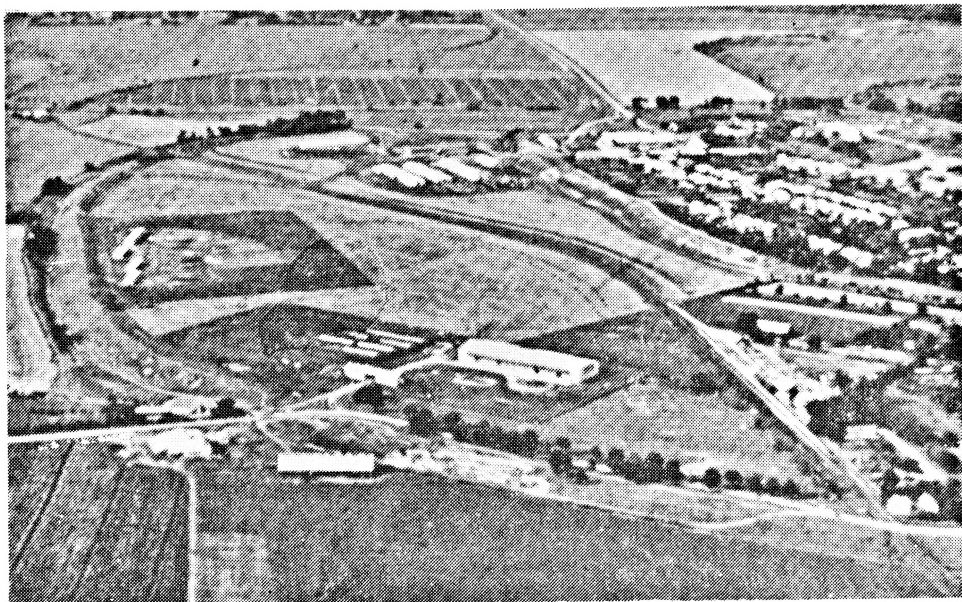
Obr. 1. Biňa. Letecký pohľad na časť obce so zvyškami opevnenia z juhozápadnej strany (letecký snímok z r. 1963, foto J. Krátky, Archív AÚ SAV v Nitre).

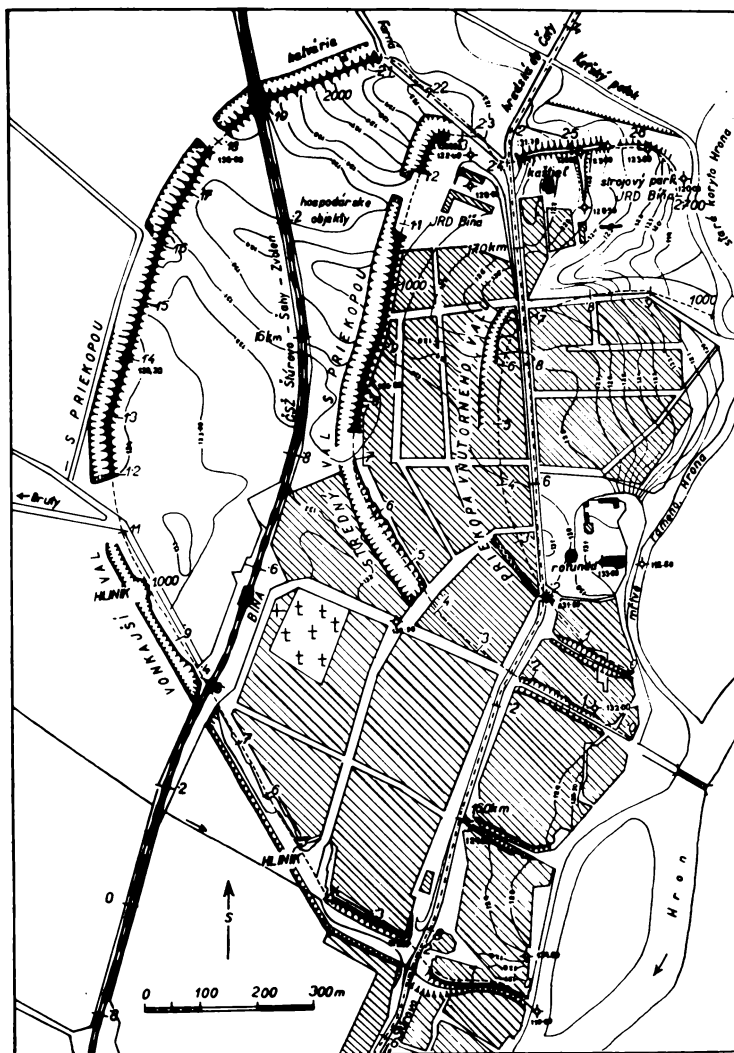
Obr. 2. Bina. Celkový plán lokality podľa zamerania Š. Janšáka z roku 1934, doplneného H. Albrechtom v roku 1963.

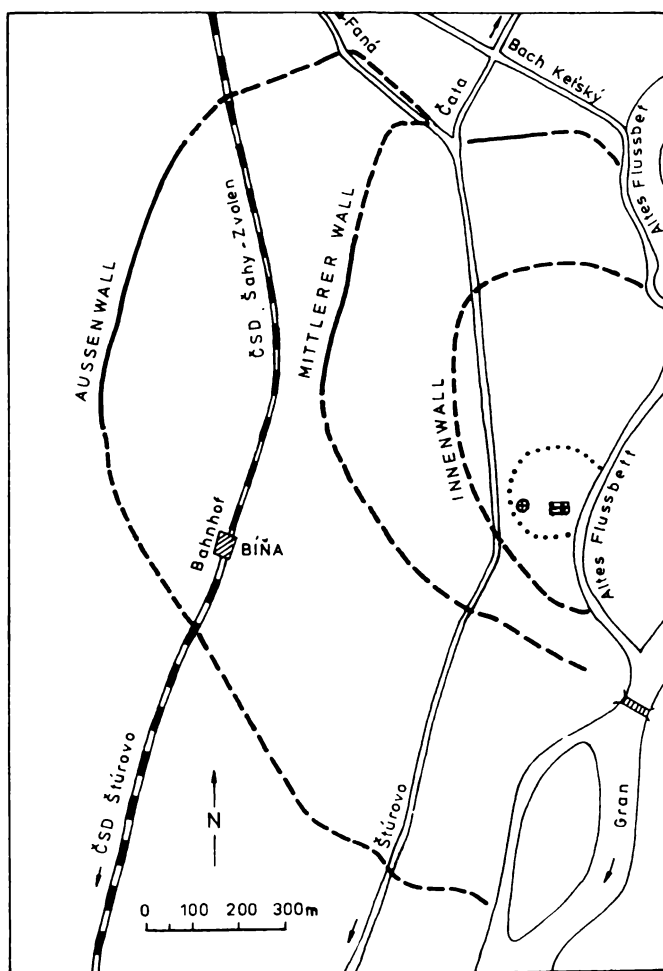
Obr. 3. Biňa. Schématické znázornenie zachovaných a porušených častí valov s vyznačením predpokladaného priebehu opevnenia staršieho sídliska z 9. stor. v centre obce (bodkovaná línia).

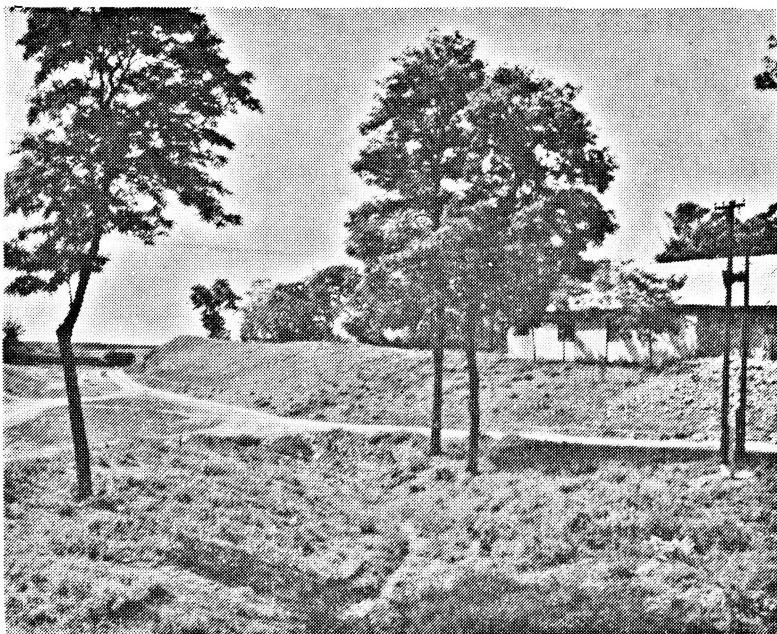
Obr. 4. Biňa. Zvyšky vonkajšieho valu a priekopy v juhozápadnej časti obce (foto J. Krátky, Archiv AÚ SAV v Nitre).

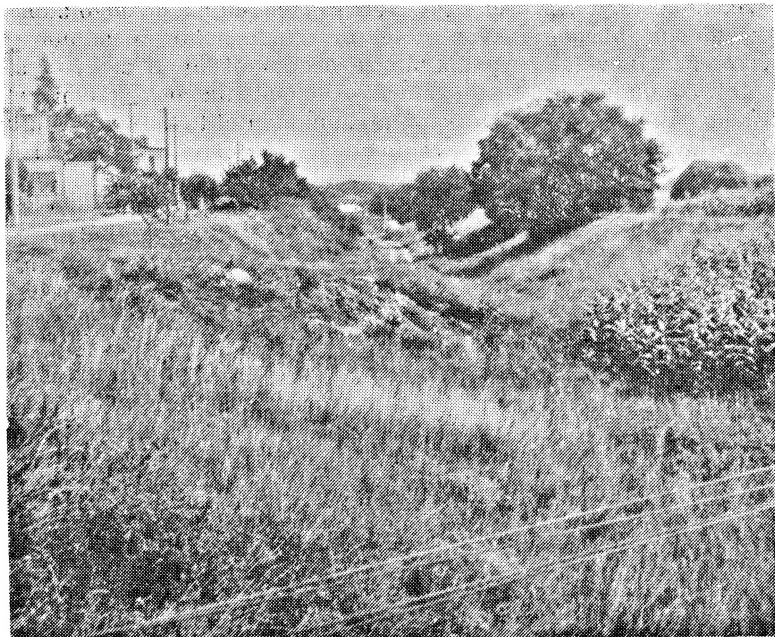
Obr. 5. Biňa. Úsek zasypanej priekopy pri vonkajšom vale (južne od železničnej stanice, foto K. Prášek).

O to viac prekvapuje a udivuje, že sa v nedávnej minulosti ochrane tejto pamiatky, ktorá prežila takmer deväť storočí s väčším poškodením pri výstavbe železničnej trate (stav presne zameral a opísal Š. Janšák, 1938, s. 21—33), nevenovala skoro nijaká pozornosť. Naopak, v čase, keď sme sa chválili nebyvalou starostlivosťou bývalého socialistického zriadenia o naše kultúrne dedičstvo a keď sa vďaka archeologickému výskumu dospelo k objasneniu funkcie a významu ako aj k datovaniu vzniku bínskych šiancov, utrpela táto jedinečná pamiatka obrovské a dnes už nenahraditeľné straty a škody. Stalo sa tak v sedemdesiatych a osemdesiatych rokoch najmä nedovolenou a veľmi rušivou výstavbou hospodárskych objektov vtedajšieho miestneho JRD ako aj výstavbou benzínového čerpadla na severnom okraji obce, čím sa zničila jedna z najvýznamnejších častí valového opevnenia pri spojení stredného a vonkajšieho valu, kde jeho veľkosť a monumentalita najviac vynikala. Rušivými zemnými úpravami a výstavbou nových objektov v areáli a okolí bývalého Pálffyovského kaštieľa, ktorého ruiny boli celkom zlikvidované, sa zničil veľmi dôležitý úsek valu medzi cestou a Hronom v dĺžke ca 150 m, pri ktorom pri archeologickom výskume v roku 1962—1963 boli odkryté príbytky z veľkomoravskej doby priamo v subpozícii pod násypom valu (doteraz jediné miesto, na ktorom sa táto situácia dala dokumentovať). Veľké škody na valovom opevnení vznikli aj svojvoľnou výstavbou rodinných domov a ich hospodárskych častí v blízkosti alebo i priamo na miestach porušených valov a v priekopách ako aj bezohľadným zasýpaním a zavážaním sutinami, ba i vrakmi najrôznejších predmetov do ešte ako-tak zachovaných priekop, v ktorých si miestni obyvatelia vytvorili početné smetiská. Celková strata na valovom opevnení v Bíni za posledných 40 rokov predstavuje ca 400 m.
