Tvrze v Kouskově Lhotce a Vrhavči (okres Klatovy)

Archaeologia historica. 1994, vol. 19, iss. [1], pp. 259-272

JAN ANDERLE—MICHAEL RYKL—JIŘÍ ŮLOVEC

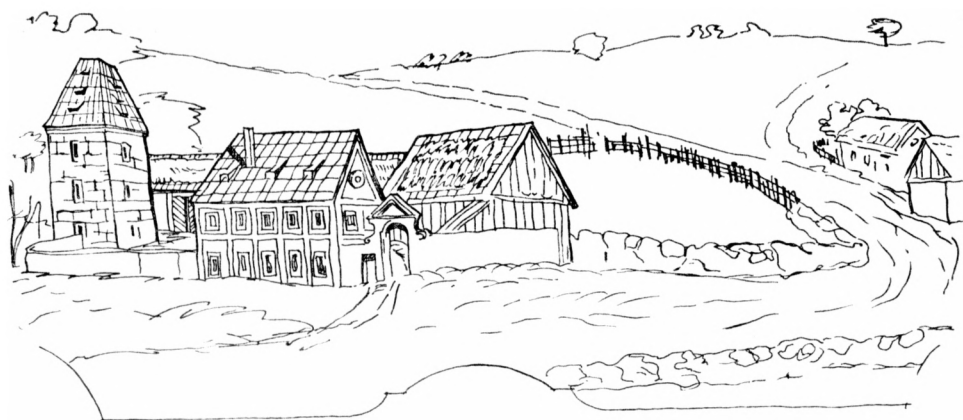
Obr. 11. Vrhavěč, panský dvůr ve druhé polovině 18. století podle veduty z týneckého zámku (kresba Zd. Procházka).

Stav dvora ve druhé polovině 18. století znázorňuje jedna z fresek v tzv. Zeleném pokoji týneckého zámku (obr. 11). Při hlavním vstupu do dvora je zobrazena dvojpodlažní obytná budova, vlevo za ní třípodlažní věžovitě stavení. Obytná stavba při vstupu byla kolem přelomu 18. a 19. století snížena o patro. Do nových štítů byly pojaty zbytky obvodových zdí zrušeného podlaží. V době průzkumu bylo přízemí částečně nepřístupné, část sloužila jako byt, což limituje naše dosavadní poznání tohoto objektu. Přízemí (viz obr. 12 a 13) je většinou plochostropé, dispozice značně narušena dodatečnými zá-

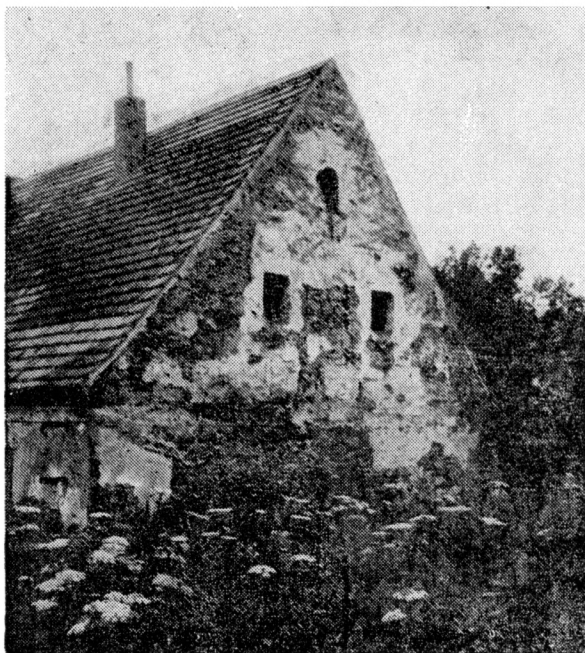
Obr. 13. Vrhavěč, východní průčelí renesanční tvrze, stav roku 1993 (foto J. Ůlovec).

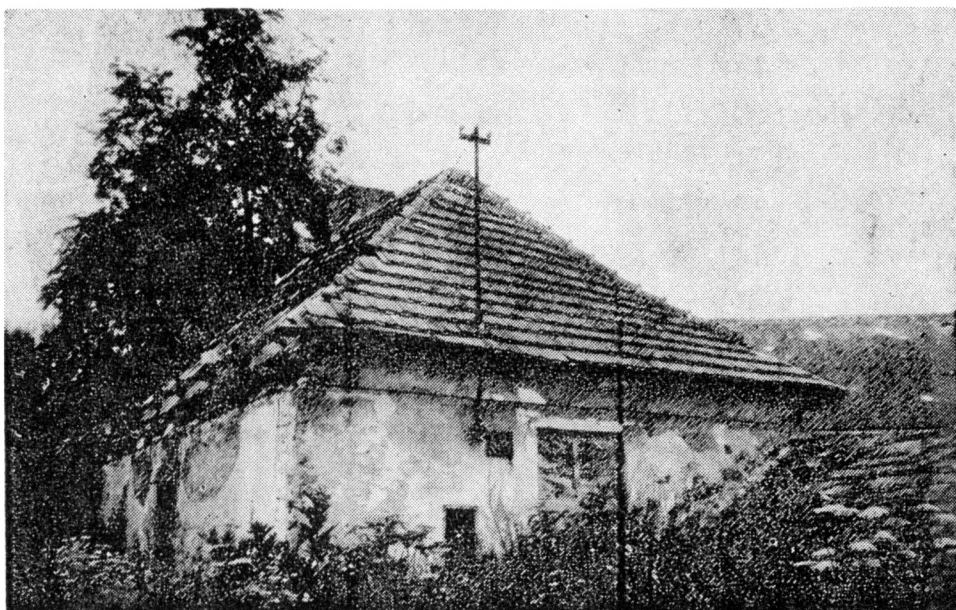
Obr. 15. Vrhaveč, domek v místech bývalé gotické věže, pohled od jihovýchodu. Stav roku 1993 (foto J. Človec).

Zmíněné věžovité stavení představuje ve dvoře zobrazeném freskou jistou anomálii. Na předpokládaném místě věže stojí dnes domek, přestavěný do současné podoby s využitím zbytků starší stavby na přelomu 18. a 19. století (viz obr. 14, 15 a 16). Z terénu dvora, přibližně tři metry východně od domku, vystupují na povrch fragmenty kamenného zdiva středověké fabrikace, které využívá jako základu novodobá garáž. Středověký je možná také úsek zdiva tvořící severní stěnu severního přístavku. Mezi ním a domkem se nachází vchod do sklepů, které procházejí pod domkem a pokračují jižním směrem mimo areál dvora. Vstupní chodba sklepa je v přední části klenuta z kamene do bednění. Další úseky jsou klenuté z cihel, pod patkami klenby jsou podélně zazdívané hraněné trámy. Nejzazší prostor sklepa, který se nalézá zcela mimo areál dvora, je pozůstatkem velké místnosti, klenuté opět valeně z kamene do bednění. Někdejší značný rozsah místnosti naznačuje křivka pozůstatku klenby. Dodatečně, snad v důsledku nějaké havárie, byl její rozsah zmenšen a fragment klenby doklenut z cihel. Přitom byl také zřízen komín, do jehož světlosti jsou povytažené cihly, umožňující výstup na úroveň terénu vně dvora. Výstup je překryt plochým kamenem.
