Rytiny v románské Malostranské mostecké věži v Praze a otázka jejich restaurování

Archaeologia historica. 1994, vol. 19, iss. [1], pp. 307-317

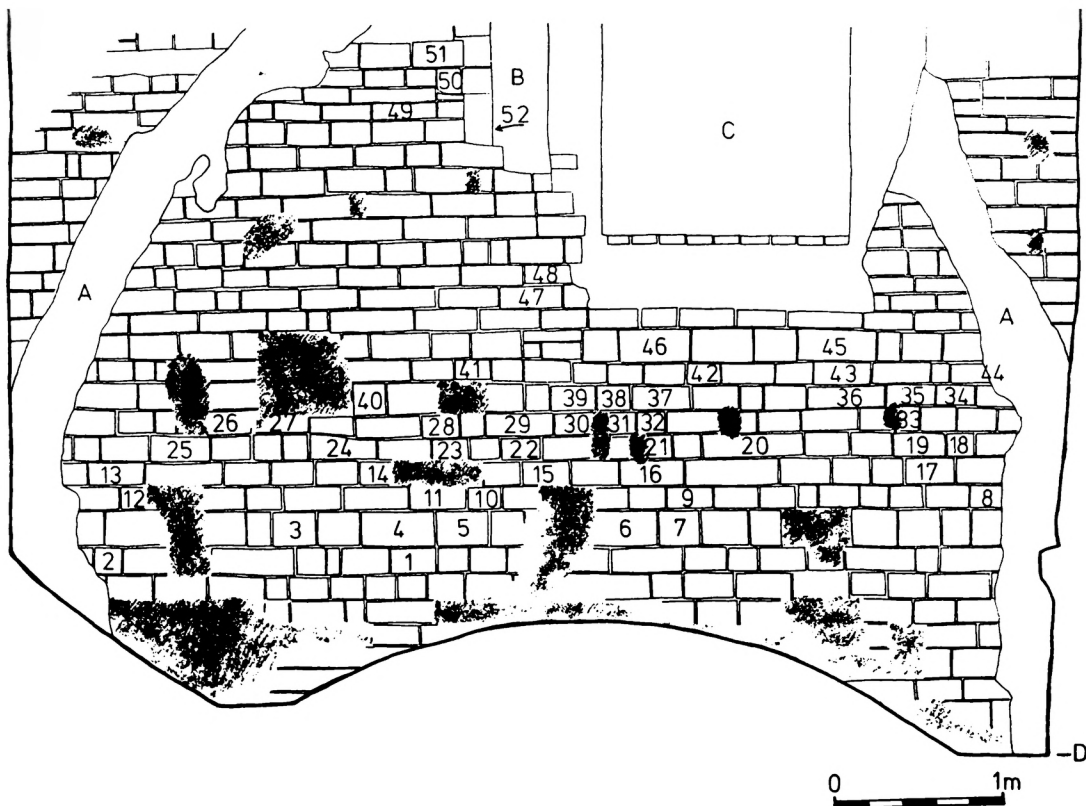
Obr. 1. Rozmístění rytin na jižní stěně věže. 1–52 kvádříčky s rytými kresbami, A — dodatečně zadržaná jizva po odstraněné románské klenbě, B — otvor románské střílny, C — dodatečně upravená nika, D — předpokládaná úroveň podlahy. Stínované dodatečně drobné zásahy do románského zdiva. Zaměření J. Mourek, J. Vejnarová, kresba J. Mourek.

Rozmístění rytin na jižní stěně ukazuje, že jejich největší kumulace se vyskytuje v 11.—13. kvádřikové řádce, počítané od předpokládané úrovně podlahy, naznačené možnou bází silně narušené podpory původní křížové klenby v jihzápadním rohu interiéru (obr. 1:D). Tato kumulace byla tehdy situována zřejmě ve výšce 180—220 cm. Celkový výskyt rytých kreseb zasahuje 8.—19. řádku, tedy rozmezí 110—290 cm od nejnižší nivelety. Izolovanou skupinu tvoří čtyři rytiny ve 25.—29. řádku (360—420 cm, rytiny č. 49—52 obr. 1), jejichž vznik zřejmě souvisí s obsluhou románské střílny (obr. 1:B). Veškeré ryté kresby se nacházejí na ploše ohraničené zazděnou jizvou po odstranění románské klenbě interiéru (obr. 1:A). Vše nadsvěčuje tomu, že byly do stěn stavby vyryty dodatečně někdy v době, kdy věž Juditina mostu, postavená současně s ním v letech 1158—1172 (Merhautová 1971, 270n; Merhautová—Třeštíková 1983, 170), sloužila k fortifikačním účelům. Téměř všechny byly realizovány v dosahu stojícího člověka.

Zobrazené motivy na dnes určitelných rytinách lze rozdělit do několika okruhů. Mezi nejčastější patří znázornění lidských postav (obr. 1 č. 1, 9, 11, 18, 32, 35) nebo obličejů (obr. 1 č. 7, 8, 19, 20, 26, 27). Nejvýraznějšími z nich jsou dva ozbrojenci v kroužkové zbroji s mečem, ale bez štítu. Tyto figury jsou zpodobeny jako stojící, ale vzhledem k formátu kvádříků spočívají v horizontální poloze (obr. 1 č. 15 a 16). Druhou motivickou skupinu představují prvky zbroje a s nimi související motivy heraldické. Početné štíty jsou vesměs kapkovitého tvaru, který je v mnoha případech totožný s tvarem obličejce, takže u některých rytin dnes nemůžeme spolehlivě určit jejich motivickou příslušnost. Na štítech normanského typu jsou v různé míře čitelnosti patrna erbovní znamení (obr. 1 č. 20, 31, 38, 39, 41, 42, 46). Některé erby jsou zobrazeny se zřejmou snahou po kompletnosti i s tu více tu méně stylizovaným helmem (obr. 1 č. 20, 38, 39, 41) a na starší fotografické dokumentaci jsou patrné mezi erby nebo nad nimi umístěné meče (obr. 1 č. 38 a 39). Další skupinu motivů představuje zvěř, nejčastěji jelen (obr. 1 č. 14, 21, 50). Poslední skupinu tvoří doplňující prvky, mezi nimiž převládají pětihruté hvězdy provedené jedním tahem — pentagramy. Sem je patrně možno zařadit i plastickou osmihroutou hvězdu, kterou lze považovat spíše za ozdobný než heraldický motiv, protože je uplatněna bez štítu.

- 1 Stellen der Gravierungen auf der Südwand des Turmes. 1—52 Quadratsteine mit eingeritzten Zeichnungen. A — nachträgliche Einmauerung nach der Entfernung des romanischen Gewölbes. B — ein Loch nach der romanischen Schießscharte. C — nachträglich zubereitete Nike. D — vorausgesetztes Niveau des Bodens. Gezeichnet J. Mourek.

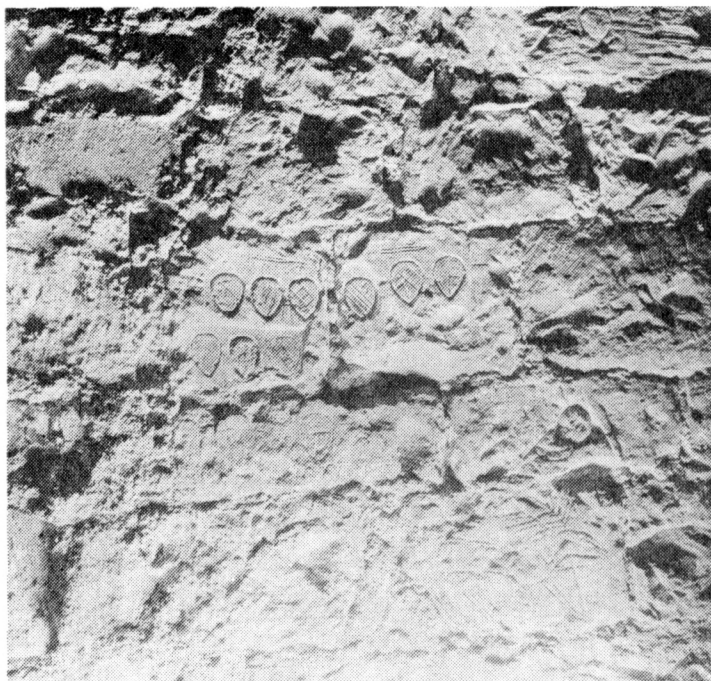
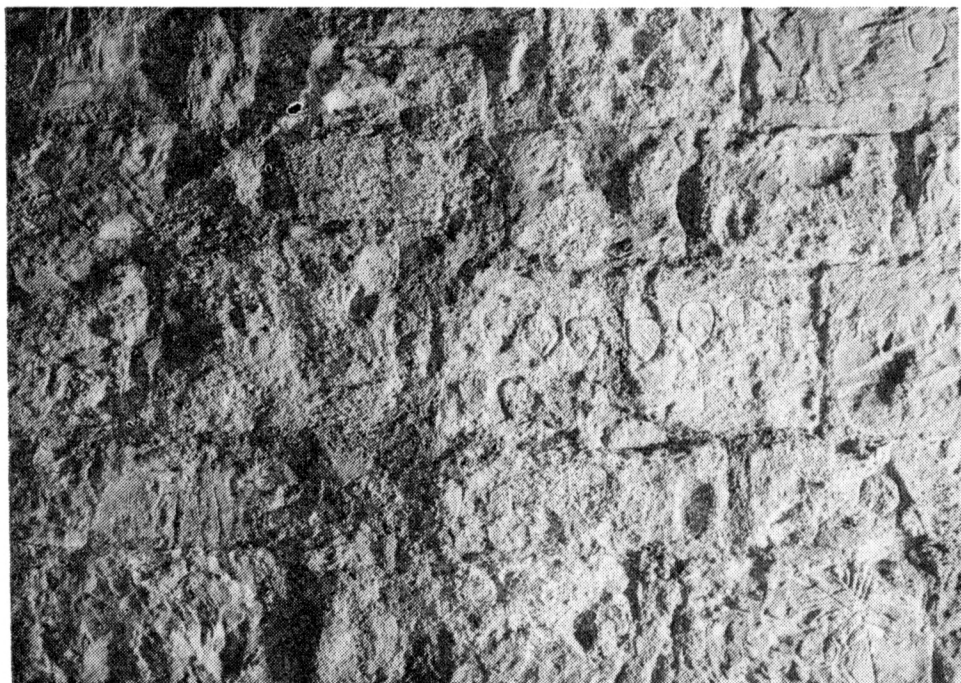
Obr. 2a a 2b. Srovnání stavu rytin po odkrytí a v roce 1992. Uprostřed záběrů rytiny s erby č. 38 a 39, vpravo nahoře zkřížené hrábě na rytině č. 46, vpravo dole jelen na rytině č. 21. Foto PUPP a Z. Fučík.

Rytiny byly ve věži evidovány na jižní interiérové stěně a v menší míře na stěně západní. Technika provedení sahá od vlasově tenkých linií po výrazně plastická zobrazení s hloubkou reliéfu přesahující 1 cm, výtvarná úroveň od velmi primitivně pojednaných motivů po práci téměř profesionálního charakteru (běžící pes na západní stěně). V současné době je možné vidět minimálně 63 rytin, z toho 52 na západní a 11 na jižní straně prostoru. Za jednotku je při tomto počtu považována celá plocha kvádříku, která v řadě případů obsahuje větší počet motivů. Uvedený počet není zřejmě konečný. Pod výrazně zpráškovatělým povrchem některých kvádříků na západní stěně se mohou skrývat dosud neidentifikované rytiny, jiné nelze ze stejného důvodu interpretovat. Narušení opuky se neomezuje jen na zpráškovatění povrchu, ale zasahuje i do hloubky tak, že několik plasticky pojednaných prvků odpadlo a jiné odpadnutím hrozí. Stav rytin v současnosti neumožňuje jejich kresebnou dokumentaci a dovolil fotografovat pouze zachovalejší partie, které nebyly ohroženy s tím souvisejícími vlivy (prudké vysychání narušené povrchové vrstvy opuky při nutném nasvícení a opětné následné vstřebávání vlhkosti ze zdiva).

- 2a und b. Das Vergleichen der Gravierungen nach der Freilegung und im Jahr 1992. In der Mitte der Gravierungen mit Wappen Nr. 38 und 39, rechts oben gekreuzter Rechen auf der Gravierung Nr. 46, rechts unten Hirsch auf der Gravierung Nr. 21. Foto Z. Fučík.

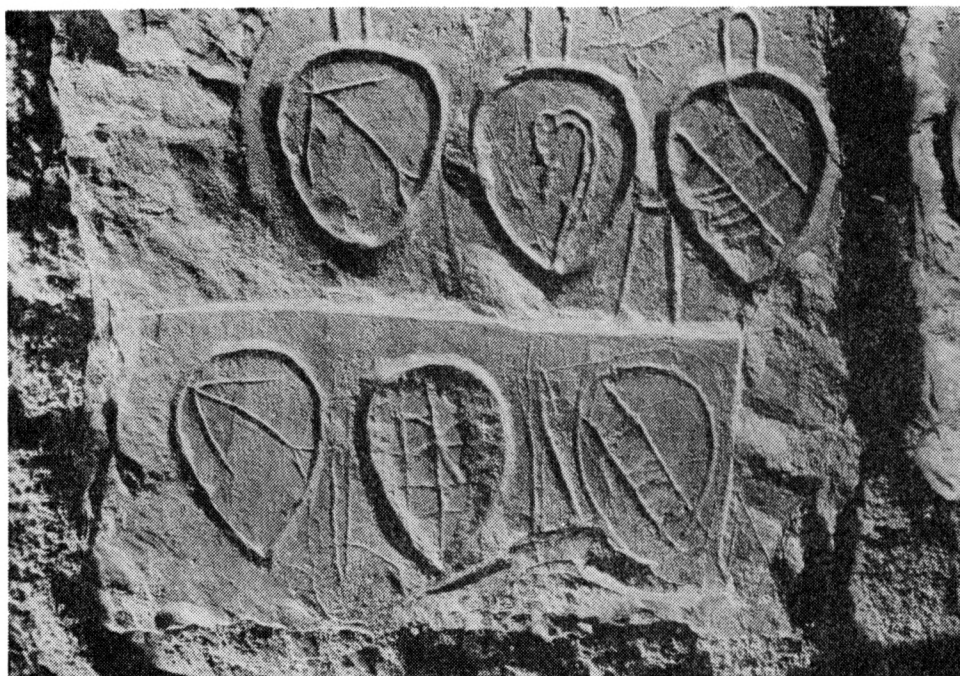
Obr. 3 Detail erbů na rytině č. 39. Stav po odkrytí v r. 1959. Foto PÚPP.

- 3 Detail der Wappen auf der Gravierung Nr. 39. Zustand nach der Entdeckung im Jahr 1959.
- 4 Wappen mit stilisierten Schilden auf der Gravierung Nr. 41. Zustand im Jahr 1992. Foto J. Mourek.

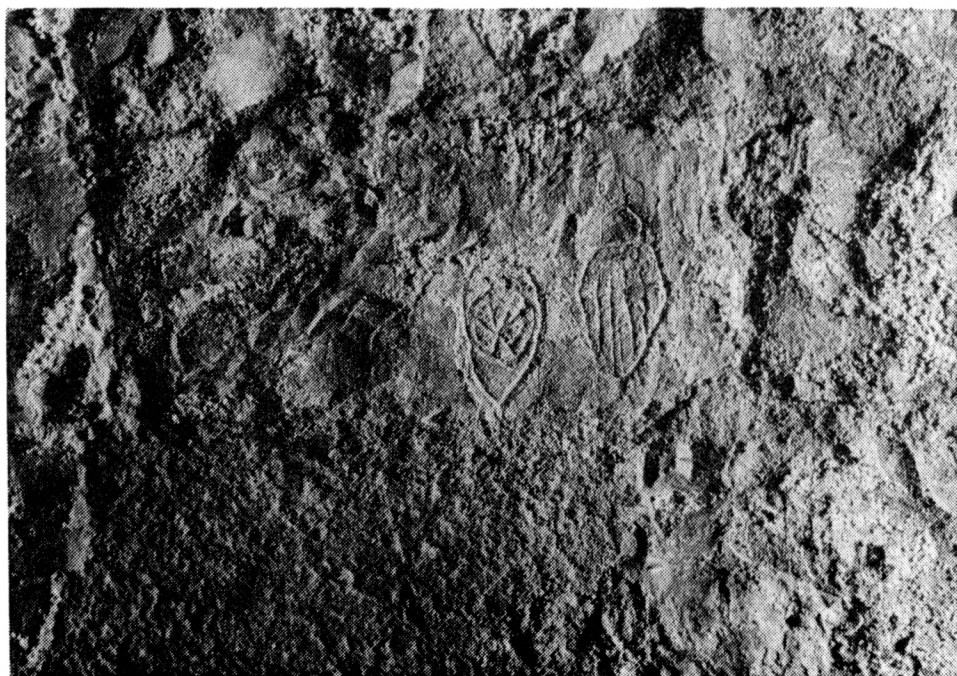
Obr. 4. Erby se stylizovanými přilbami na rytině č. 41. Stav v r. 1992. Foto J. Mourek.

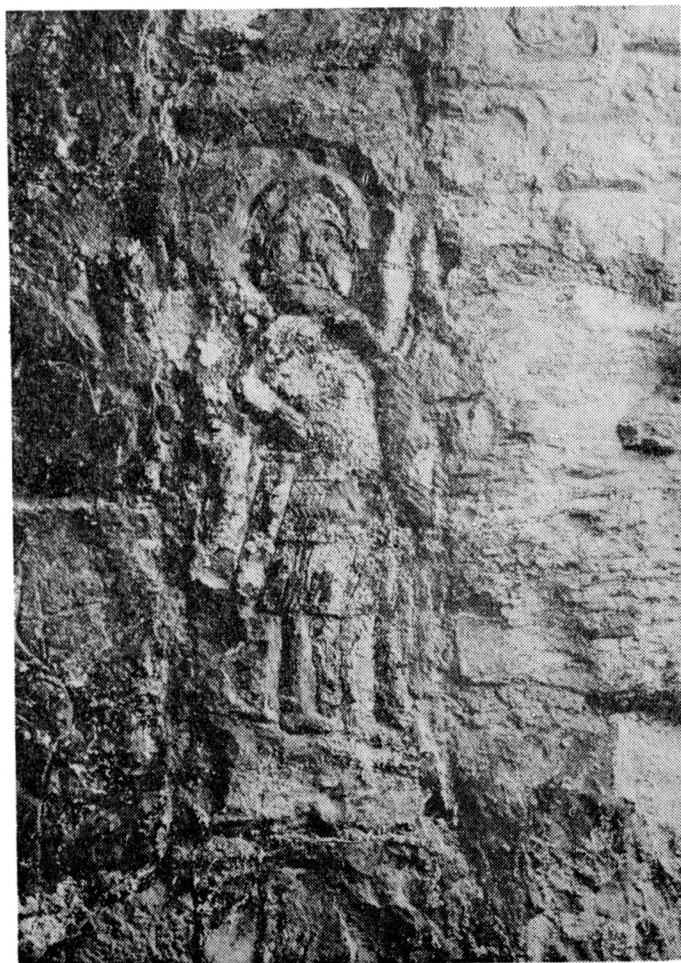
Obr. 5. Ozbrojenec na rytině č. 16. Stav v r. 1983. Foto J. Sommer.

- 5 Ein Bewaffneter auf der Gravierung Nr. 16, Zustand im Jahr 1983. Foto J. Sommer.
- 6 Männliche Gesichter und zwei Wappen auf der Gravierung Nr. 20. Zustand im Jahr 1983. Foto J. Sommer.

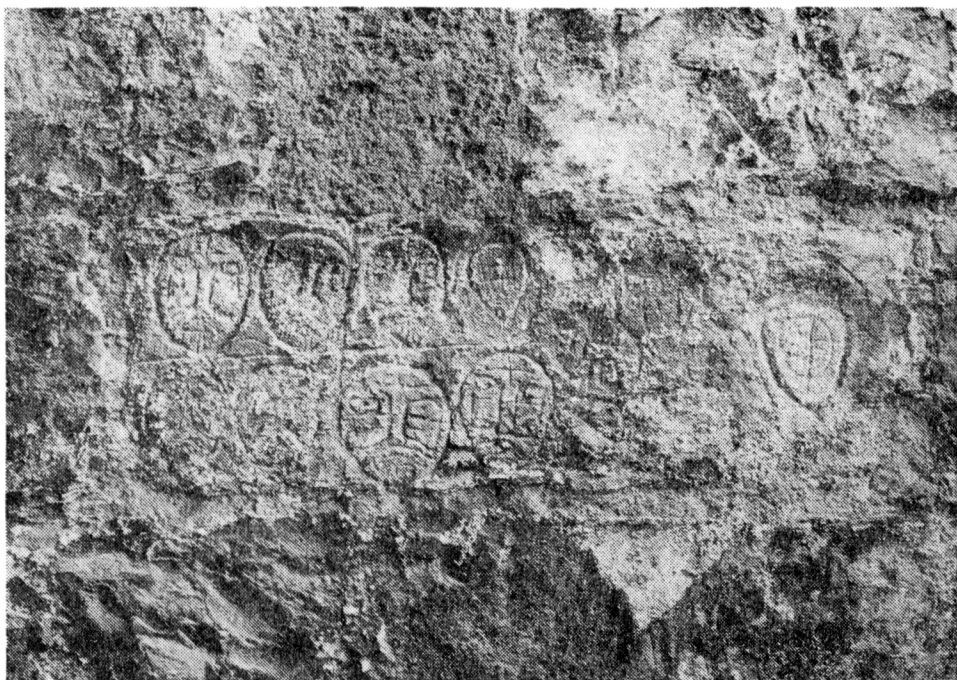
Obr. 6. Mužské obličejce a dva erby na rytině č. 20. Stav v r. 1983. Foto J. Sommer.

Je celkem přirozené, že v současnosti zbývá odpovědět na celou řadu otázek souvisejících zejména s heraldickými motivy. Především je nutné konstatovat, že soubor minimálně sedmnácti erbů představuje patrně nejstarší českou erbovní galerii, přijmeme-li datování jejího vzniku do r. 1249. Centrálně a nejvýše položený štít se zkříženými hráběmi (obr. 1 č. 46) je jednoznačně erb hrabišický (Král z Dobré Vody 1900, 157; Kolář—Sedláček 1902, 204; Sedláček 1925, 32; Novotný 1937, 433). Znak Hrabišiců se objevuje znovu na kvádříku umístěném o dva řádky níže. Zde je situován uprostřed trojice znaků, dnes prakticky nečitelných (obr. 1 č. 38). Ze starší fotografické dokumentace je zřejmé, že je provázen vpravo štítem s dvěma pruhy pokosem v pravé a jednoduchým leknem v levé horní polovině a vlevo polceným znakem s dvěma vodorovnými pruhy v levé polovině. Z erbů používaných již ve 13. století je možné hledat u prvního z nich souvislost s pány ze Žinkov nebo ze Šumberka (pruhy pokosem — Novotný 1937, 441; Král z Dobré Vody 1900, 306) a Kounici, jež však užívali dvojici leken. Jednoduchou variantu lekná preferoval Heřman z Mrdic (Král z Dobré Vody 1900, 121; Kolář—Sedláček 1902, 188; Novotný 1937, 442), doložený ovšem až o tři čtvrti století později (Sedláček 1882, 177). Druhý z těchto erbů může odkazovat na drslavické poltrojříčí (Sedláček 1925, 27; Novotný 1937, 440), při čemž zůstává otázkou, zda nepřilíš zřetelné linie v pravé polovině štítu nepředstavují ještě další heraldické znamení (nebo lem?). Na sousedním kvádříku (obr. 1 č. 39) se pak vyskytuje dokonce šest erbů, po třech ve dvou řadách nad sebou. Oba krajní jsou v obou řadách identické — vpravo střela, vlevo žebřík. Střela pokosem je jednoznačně znakem Bavorů ze Strakonic (Král z Dobré Vody 1900, 146; Sedláček 1925, 33; Novotný 1937, 443), stejně situovaný žebřík, který se na jiném kvádříku objevuje osamoceně (obr. 1 č. 42), je spojován původně s pány z Poděbrad a později s pány z Choustníka (Kolář—Sedláček 1902, 208; Novotný 1937, 459n). Bez zajímavosti není ani to, že původním znamením pánů z Choustníka bylo lekno (Král z Dobré Vody 1900, 150). Na centrálním erbu v horní řadě vidíme samotné lekno analogické znamení použitému na sousedním kvádříku, v dolní řadě šachovaný štít, jehož čtyři střední pole jsou ještě dělena pokosem i pošikem. Uvedený popis vychází z fotodokumentace, pořízené zřejmě hned po odkrytí rytin. Na ní je rovněž patrné, že z těchto devíti štítů jsou čtyři v horní řadě opatřeny stylizovanými oblými helmy (nebo naznačením závěsu?) a jedna z dolních možná vysokou silně stylizovanou hrcovou přilbou. Právě u těchto znaků se vyskytují výše zmíněné meče. Z dalších heraldických znamení lze upozornit na čtvrcený kruh (obr. 1 č. 31) nebo kruh vícenásobně dělený a štít dělený a čtyřikrát polcený (obr. 1 č. 41). V posledních dvou případech jsou erby vybaveny opět přilbicemi, tentokrát hrcového charakteru. U dělených kruhů můžeme hypoteticky uvažovat o schematickém znázornění vítkovské růže, i když je nápadné, že v žádném z obou případů není kruh rozdělen na pět dílů. Je tomu tak pouze u jednoho z publikovaných erbů (Stehlíková 1984, 82), který ovšem v dnešním stavu nebyl rozeznán. Může se jednat o erb na kvádříku s dvěma řadami mužských obličejů (obr. 1 č. 20), kde se vyskytuje na štítě znamení dalšího děleného kruhu,

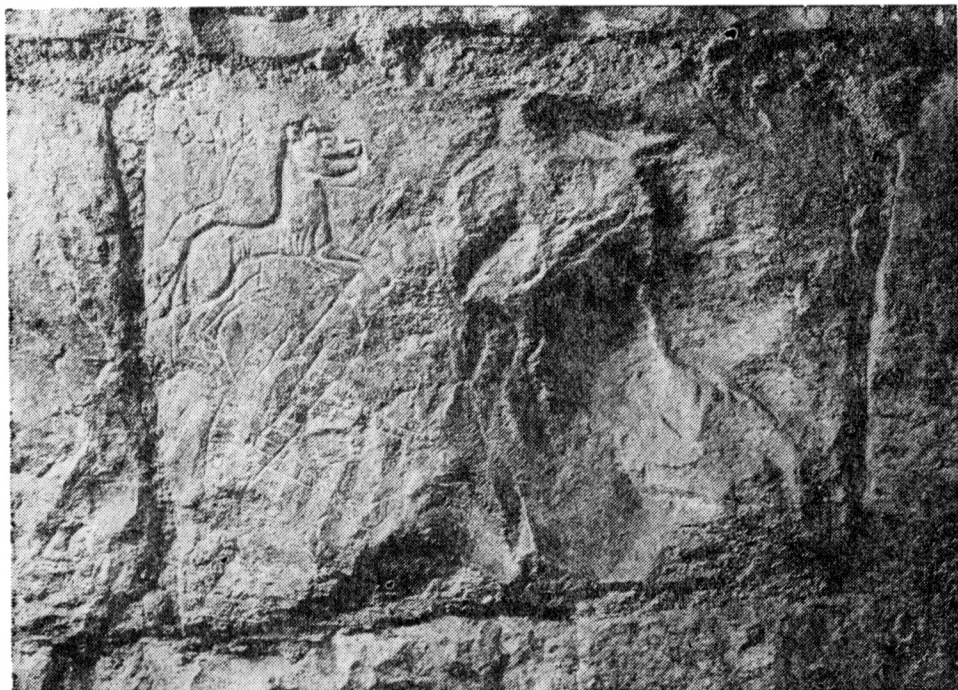
Obr. 7. Běžící pes na západní stěně Interiéru. Stav v r. 1983. Foto J. Sommer.

Umístěním i motivy se obdobně projevují i rytiny na západní stěně. Kromě výrazně menšího počtu rytin je zde markantní i rozdíl v technice jejich provedení. S výjimkou zcela totožně provedené osmihruté hvězdy, lišící se pouze většími rozměry, zde postrádáme plasticky rytá zobrazení. Ze zobrazené zvěře vyniká běžící pes, kombinaci dvou motivických okruhů představuje jezdec na koni.

- 7 Laufender Hund auf der Westwand. Zustand im Jahr 1983. Foto J. Sommer.
